GOBIERNO DE LA
CIUDAD DE MÉXICO

MESA INTERINSTITUCIONAL DE INFRAESTRUCTURA

XXV SESIÓN - Diciembre

12 de diciembre de 2023

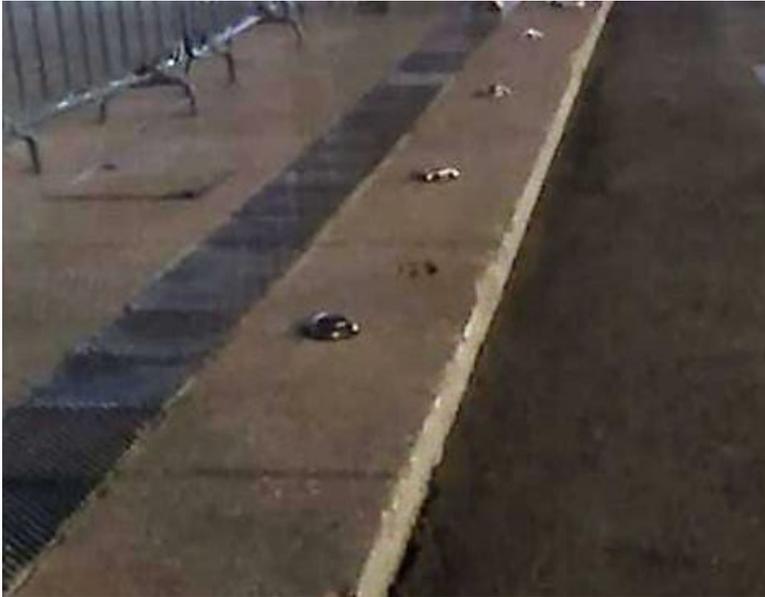
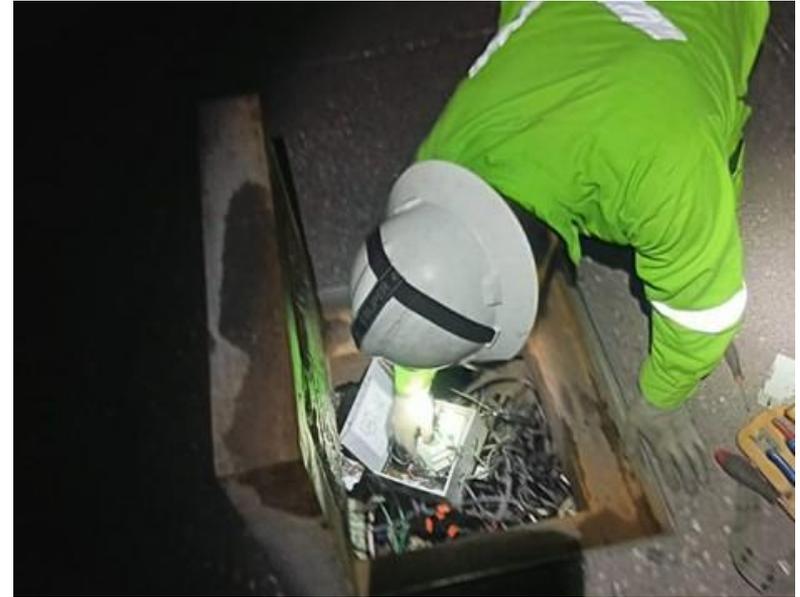
PLAZA DE LA CONSTITUCIÓN

RESTABLECIMIENTO DE BREAKER

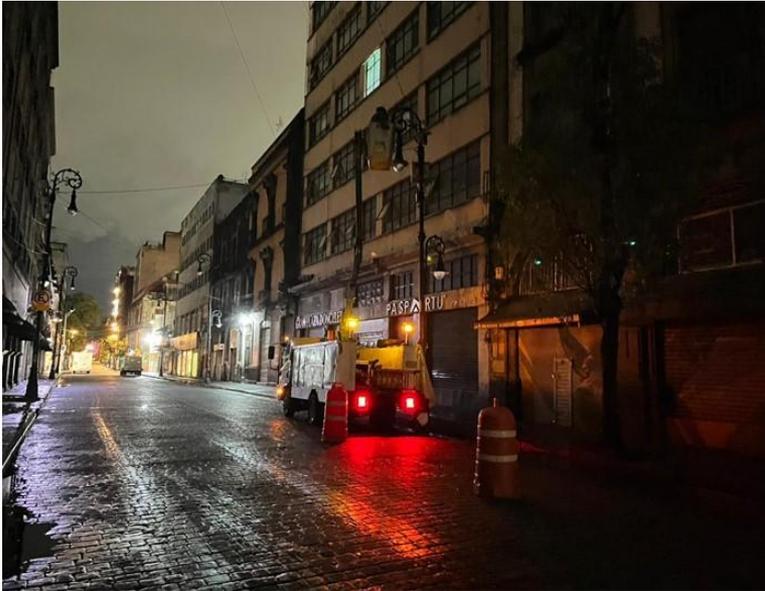
DONCELES

RECONEXION DE LINEAS DE ALIMENTACION

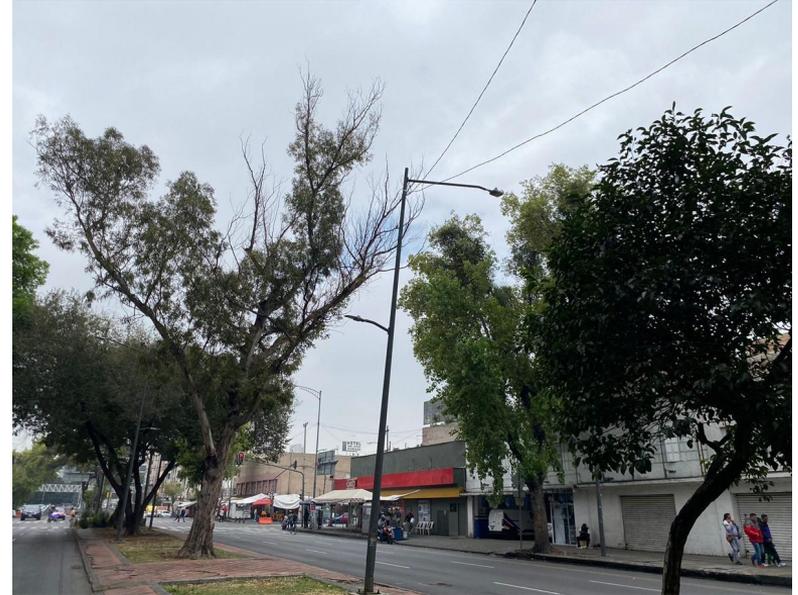
FRAY SERVANDO TERESA DE MIER

RESTABLECIMIENTO ITM

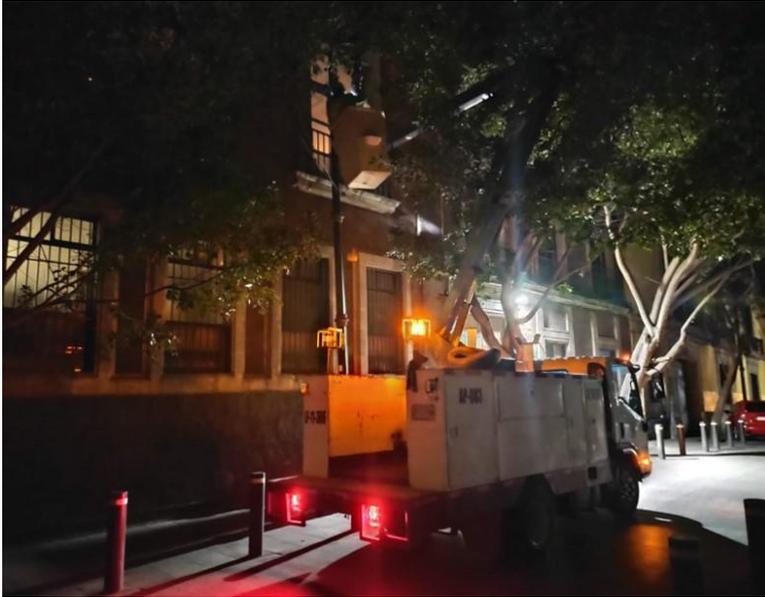
LUIS GONZÁLEZ OBREGÓN

RECONEXION DE LINEAS DE ALIMENTACION

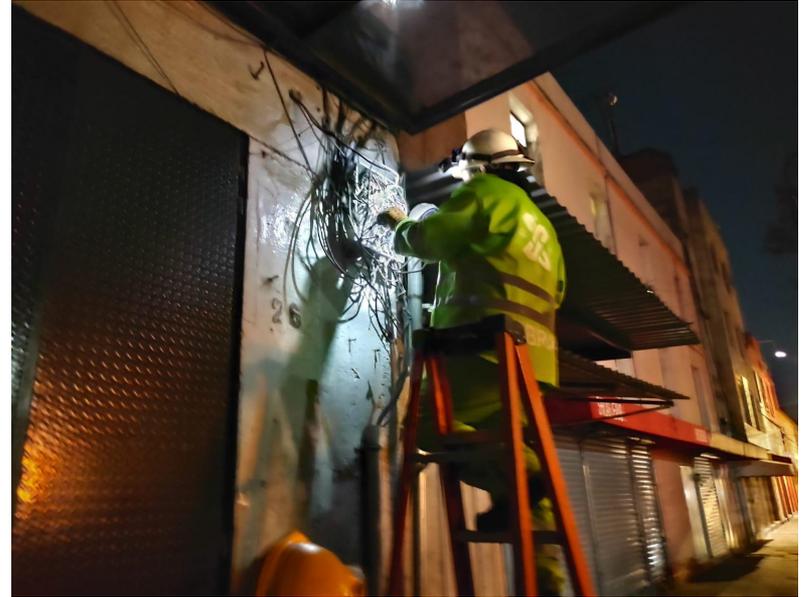
MARGIL

RECONEXION DE LINEAS DE ALIMENTACION

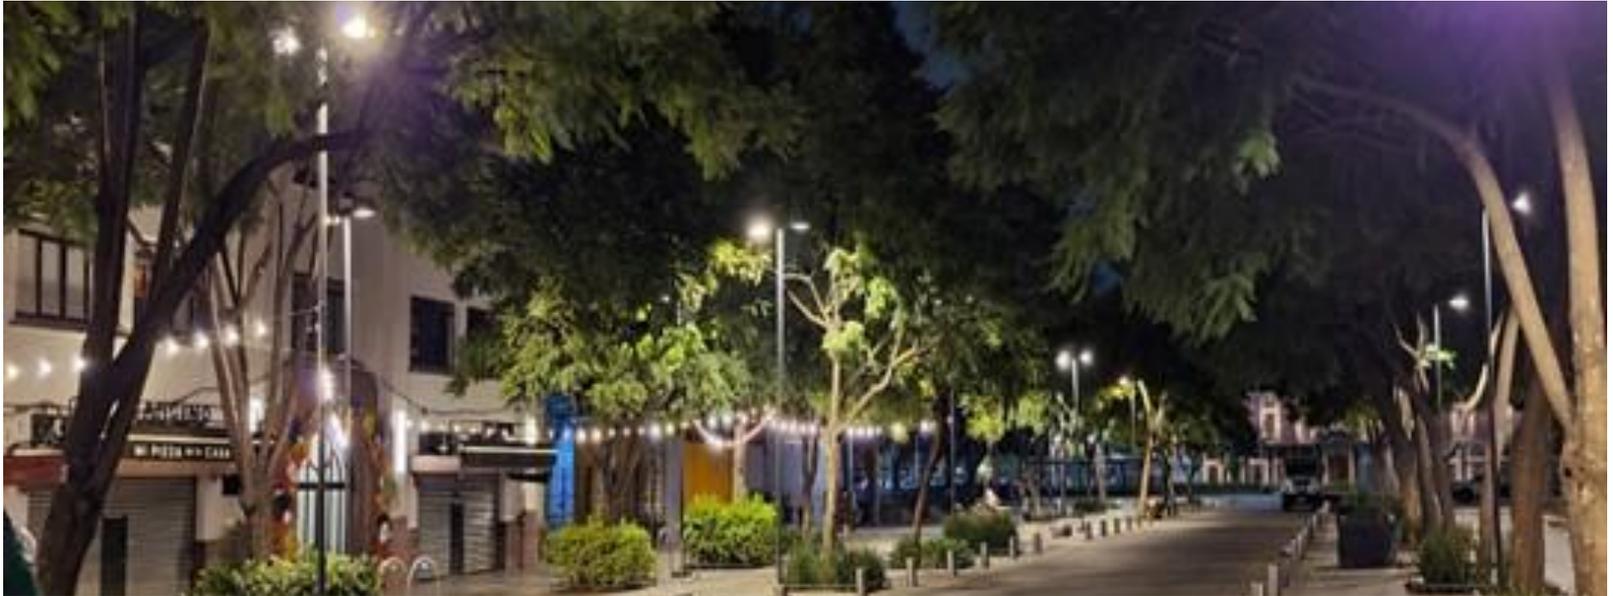
ALAMEDA CENTRAL

CABLEADO INTERPOSTAL SUBTERRANEO, DEL PDL 081355, 081357, 081358 Y 081461, CABLE 2+1 , RECONEXIÓN DE PDL Y ENCENDIDO. SONDEO DE TUBERIAS ROTAS

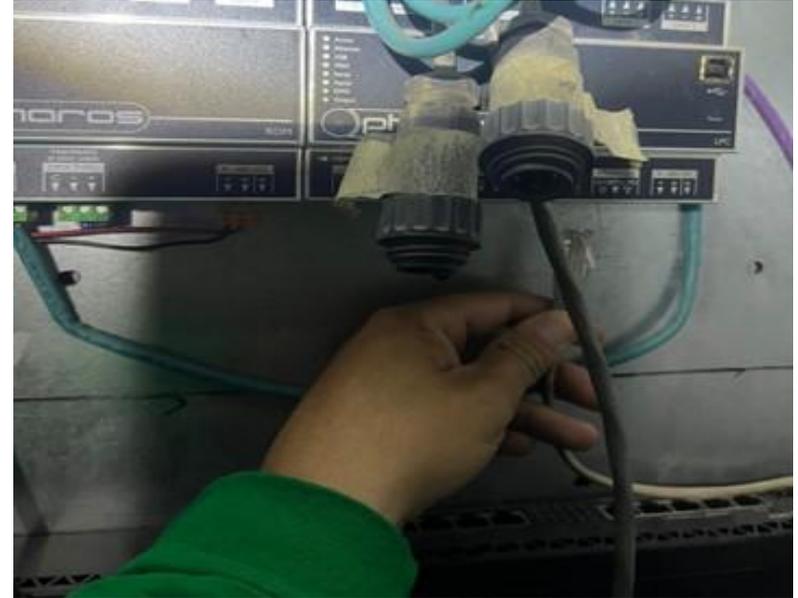
REPROGRAMACIÓN DEBIDO A FALLA DE DATA

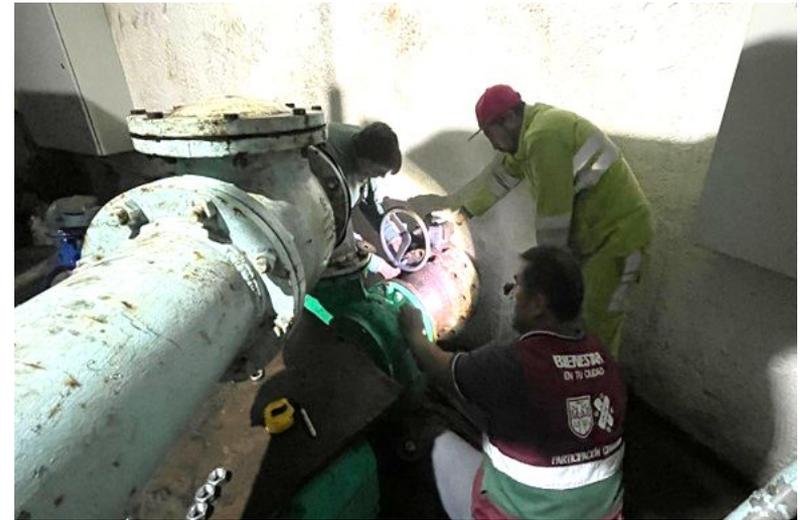
FUENTE DE LA DIANA CAZADORA

INSTALACIÓN DE: 1 BOMBA DE ACHIQUE DE 1HP, 1 ITM DE 3X30A, 2 CONTACTOS DUPLEX, 1 CAJA TIPO CHALUPA DE 2"X4" DE PASTICO, 4 CONECTORES PARA TUBO CONDUIT DE PVC PESADO DE 3/4", 6 METROS DE TUBERÍA TIPO CONDUIT PVC PESADO, Y 1 CONECTOR⁴⁷ EXTERIOR TIPO CRE.

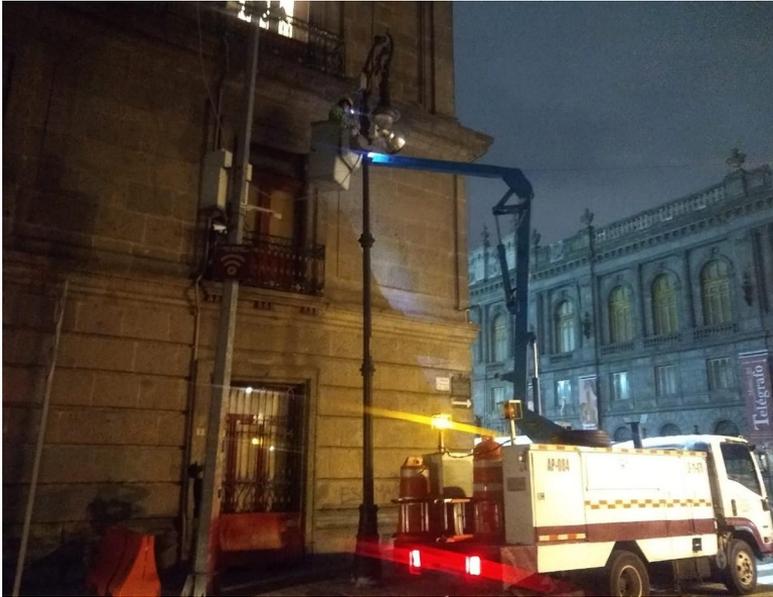
5 DE MAYO

RESTABLECIMIENTO ITM

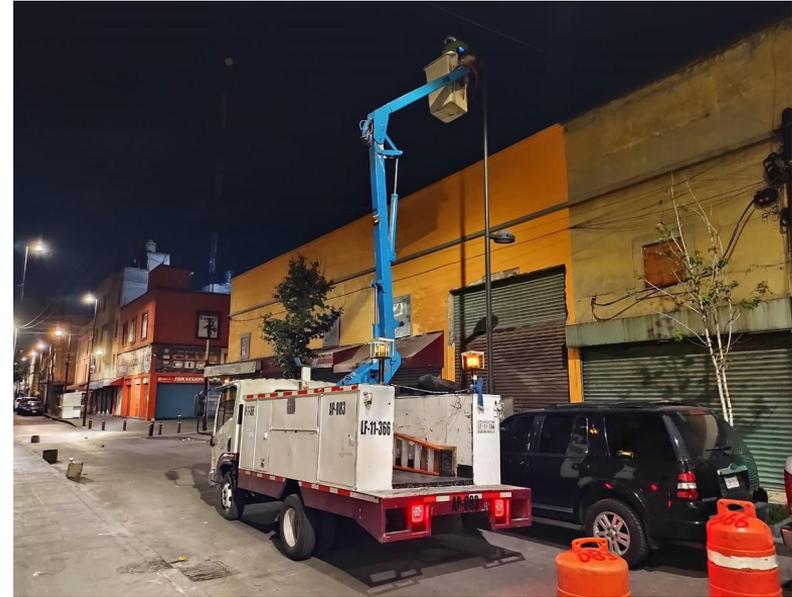
CALLEJÓN LECHERAS

CAMBIO DE BALASTRO

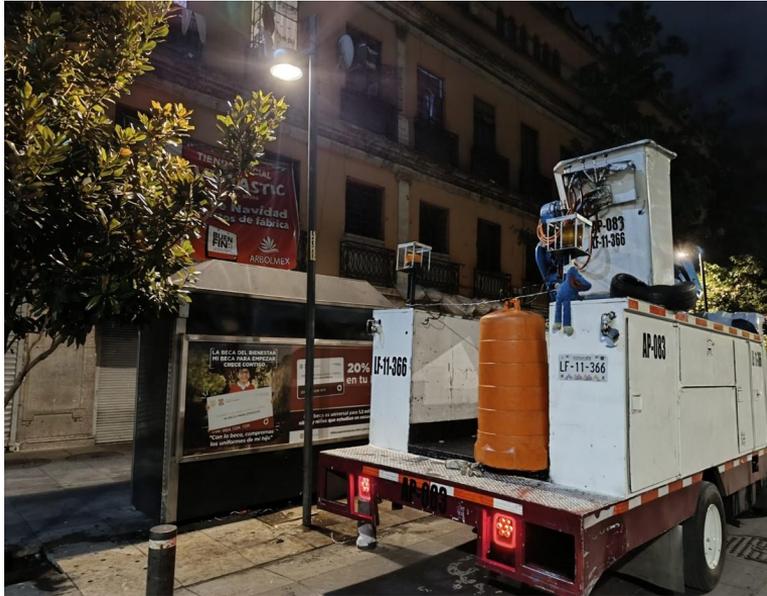
CORREGIDORA

CAMBIO DE LUMINARIA

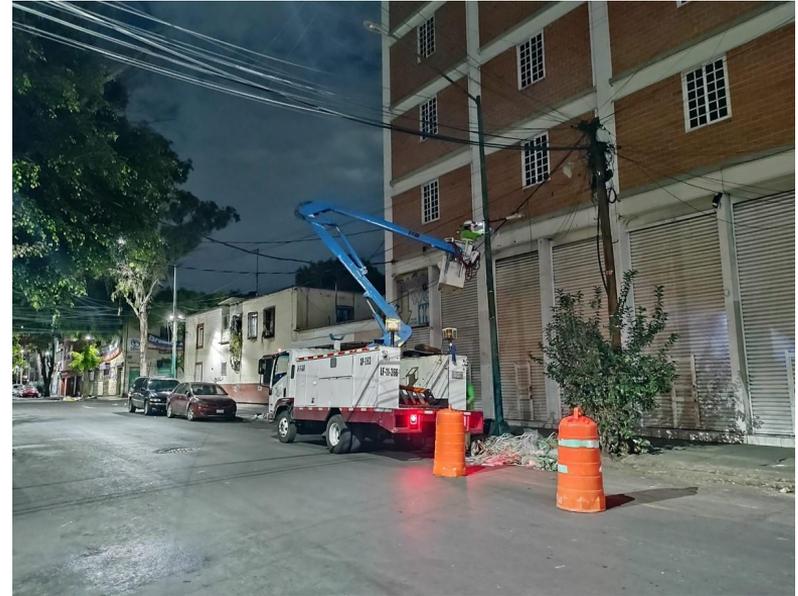
MANUEL DOBLADO

RECONEXION DE LINEAS DE ALIMENTACION

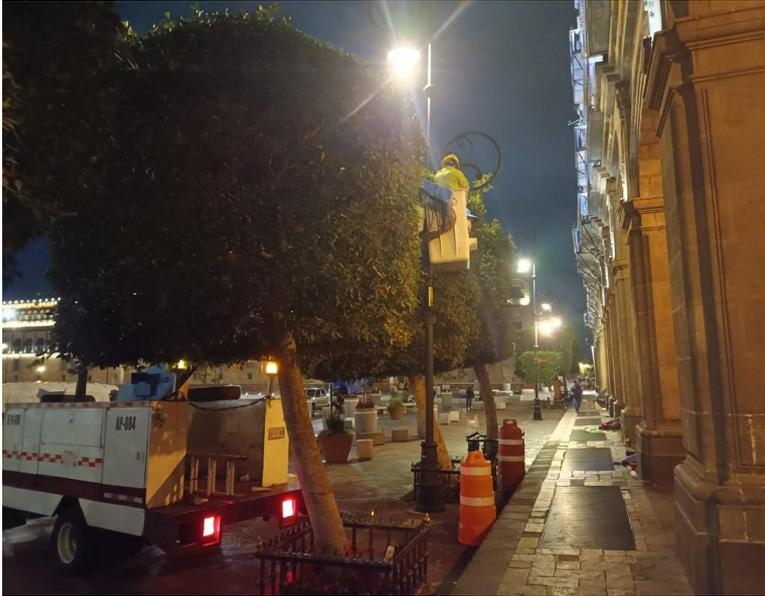
LAS CRUCES

REACOMODO DE COMPONENTES

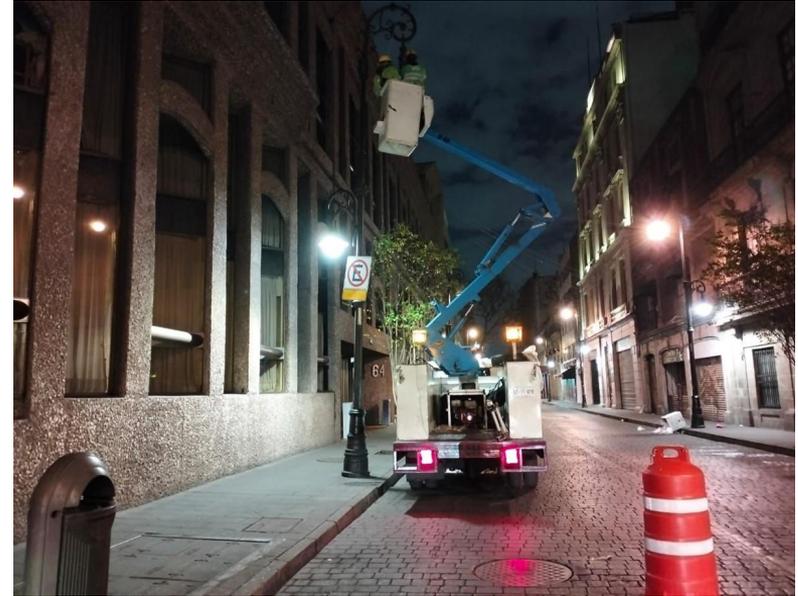
VENUSTIANO CARRANZA

CAMBIO DE BALASTRO

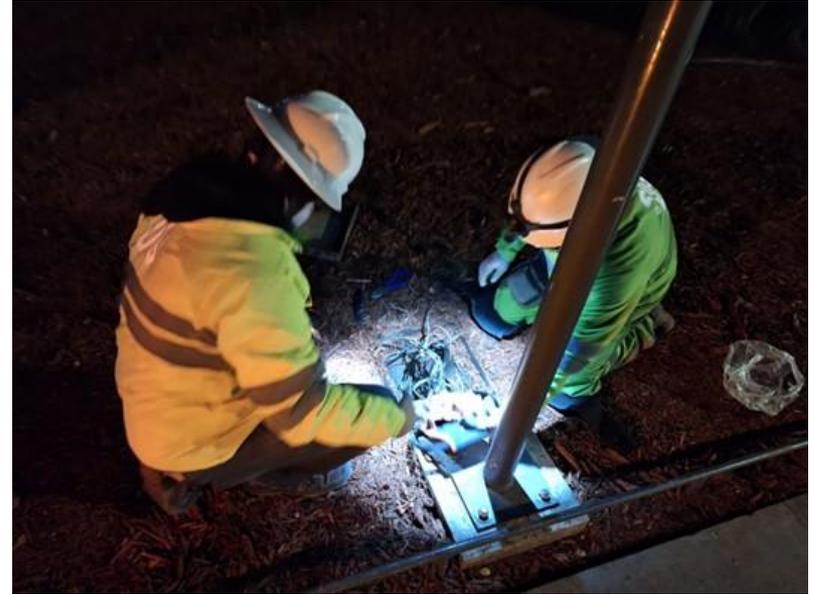
RECONEXIÓN DE PDL 081559

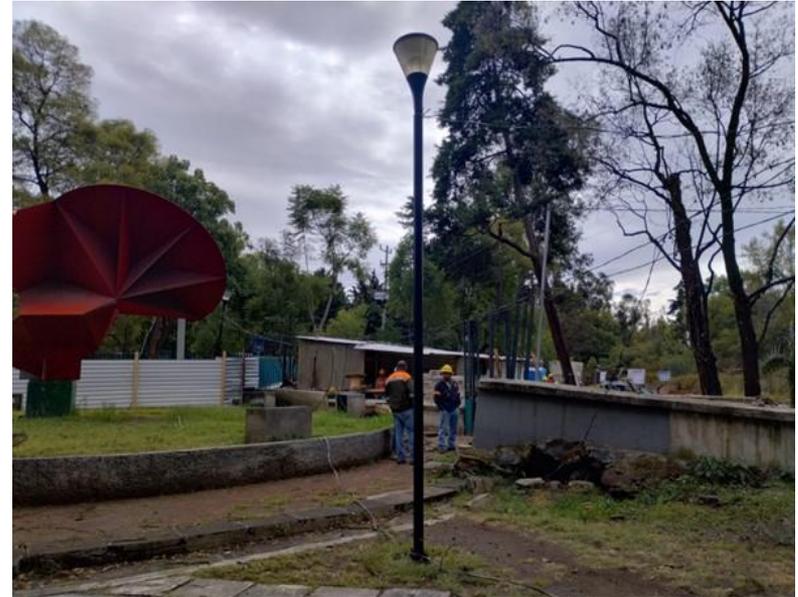
EL LEÓN ROJO

REVISIÓN DE DAÑOS EN INSTALACIÓN DE ILUMINACIÓN
ESPECIAL EN PRESENCIA DE LA SUPERVISIÓN

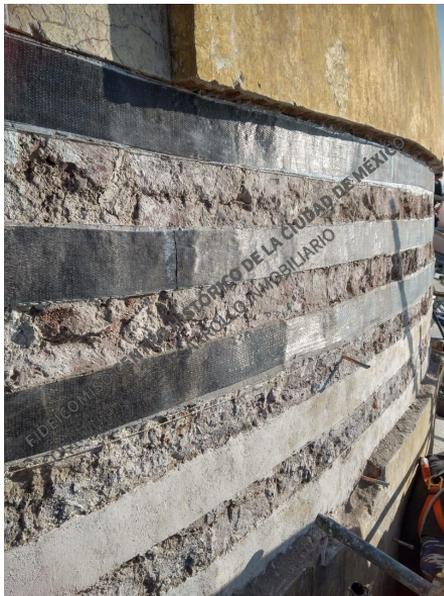
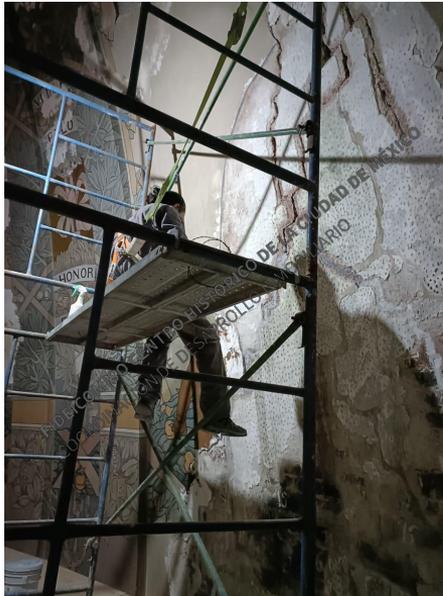
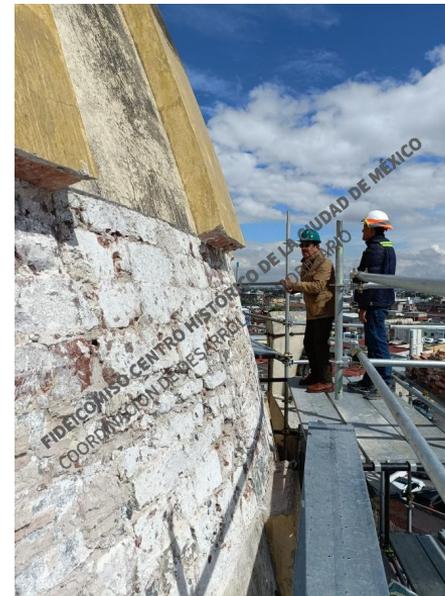
Realización de calas exploratorias en cimentación; trabajos de liberación de aplanados deteriorados en extradós de cúpula y consolidación de muros.

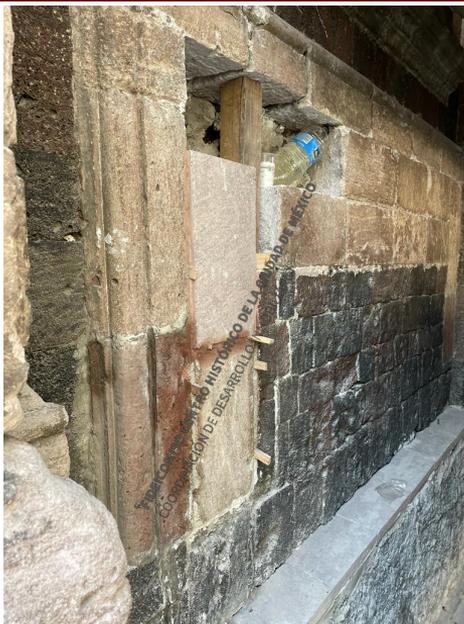
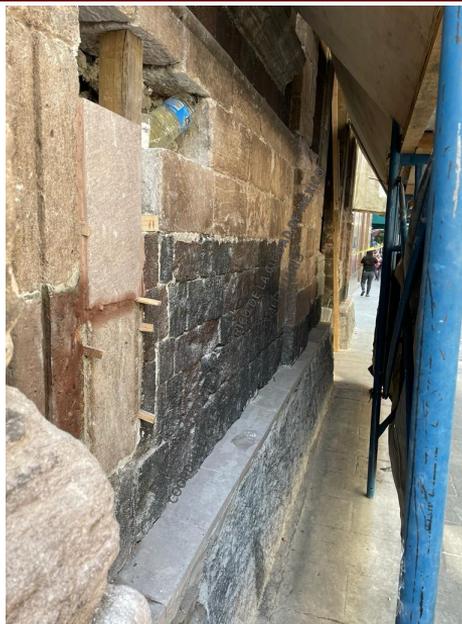
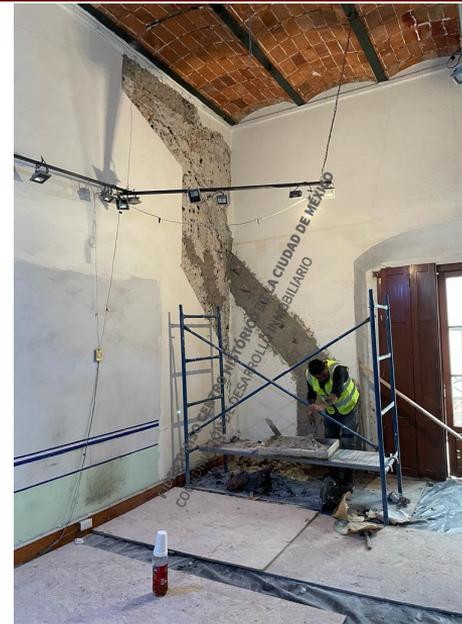
Trabajos de reintegración de aplanados gruesos y finos en interiores, liberación de piezas sueltas y materiales incompatibles, así como los trabajos de consolidación en grietas de fachada.

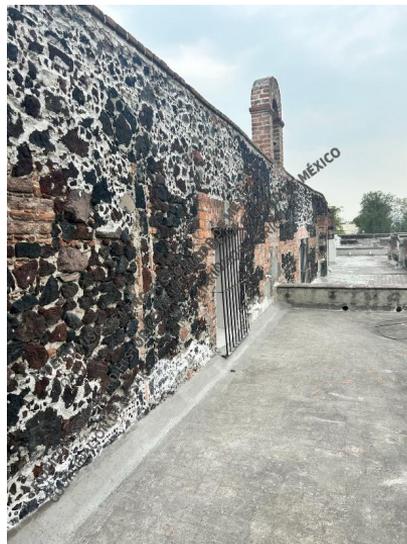
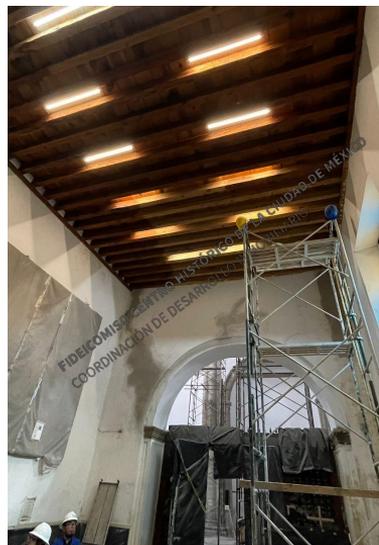
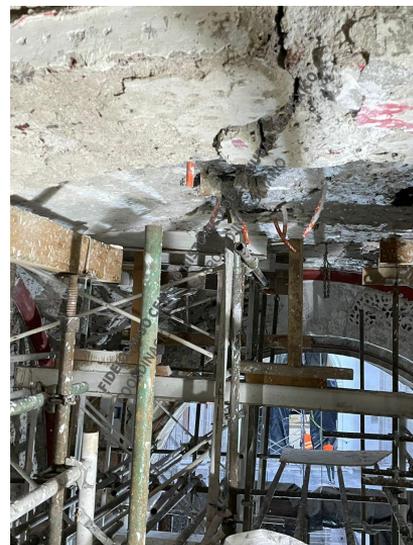
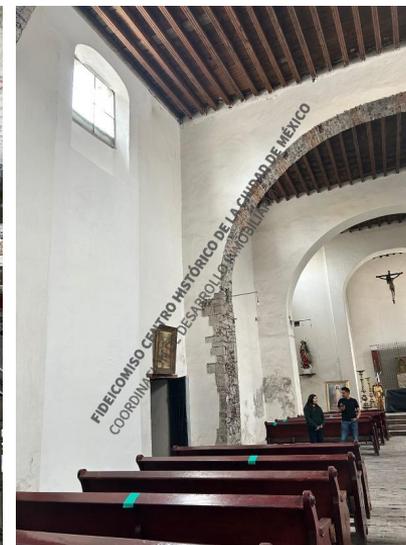
Trabajos de reintegración de aplanados en interior y exterior de capilla de "La dolorosa", consolidación de grietas por intradós y extradós de la bóveda de la capilla del "Sagrado Corazón".

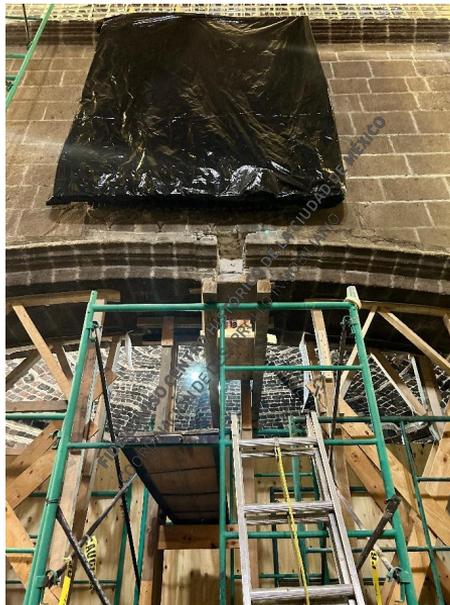
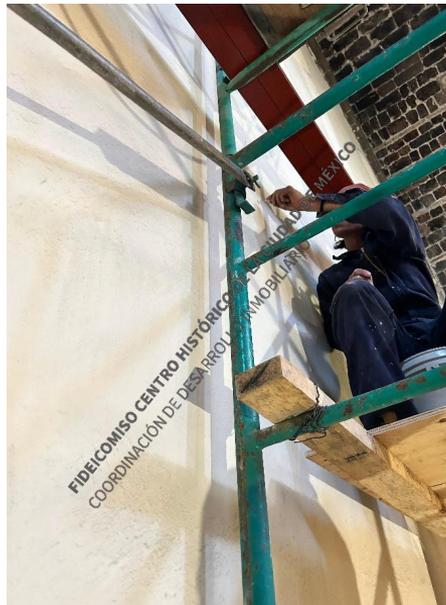
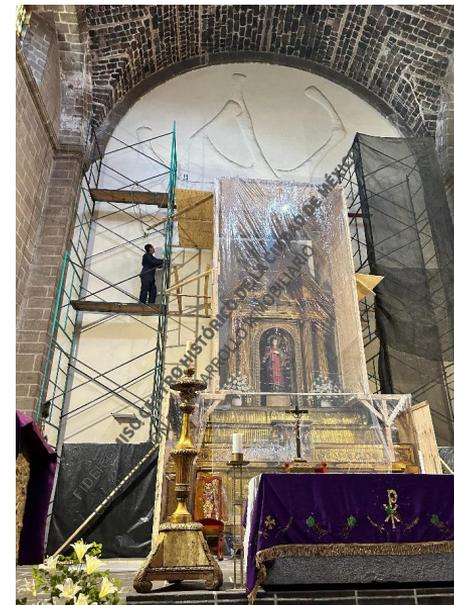
En muro sur del coro, se llevó a cabo la liberación de pintura y aplanado para exploración de las grietas. Liberación de dovela de cantera en vano de ventana del muro sur del coro, para su reintegración de acuerdo a análisis estructural. Trabajos en fachada sur: retiro de tubería a base de barro en bajantes pluviales altamente deteriorada.

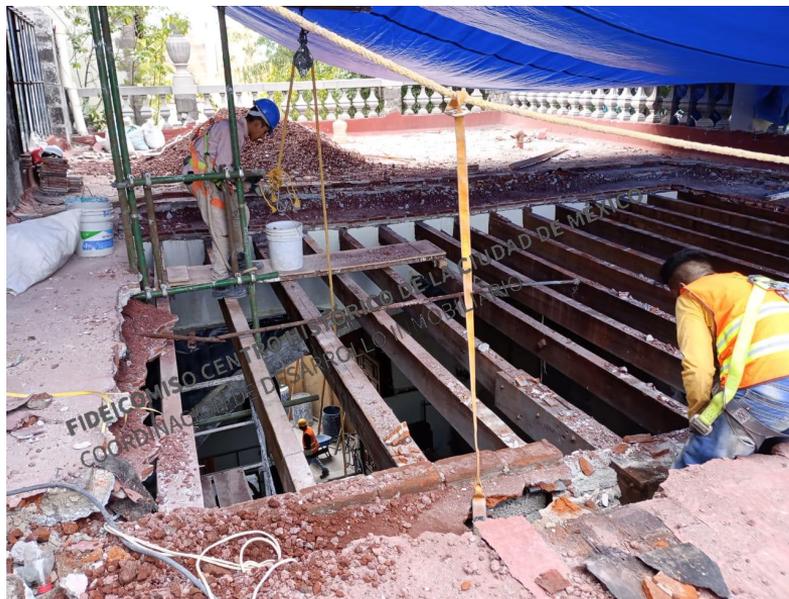
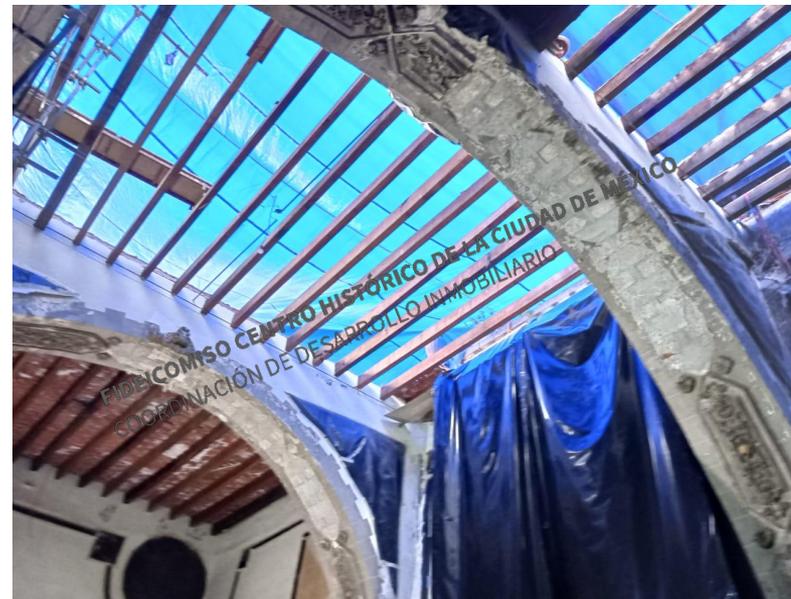
Liberación de losas de azotea para tratamiento de vigería y reintegración de losa.

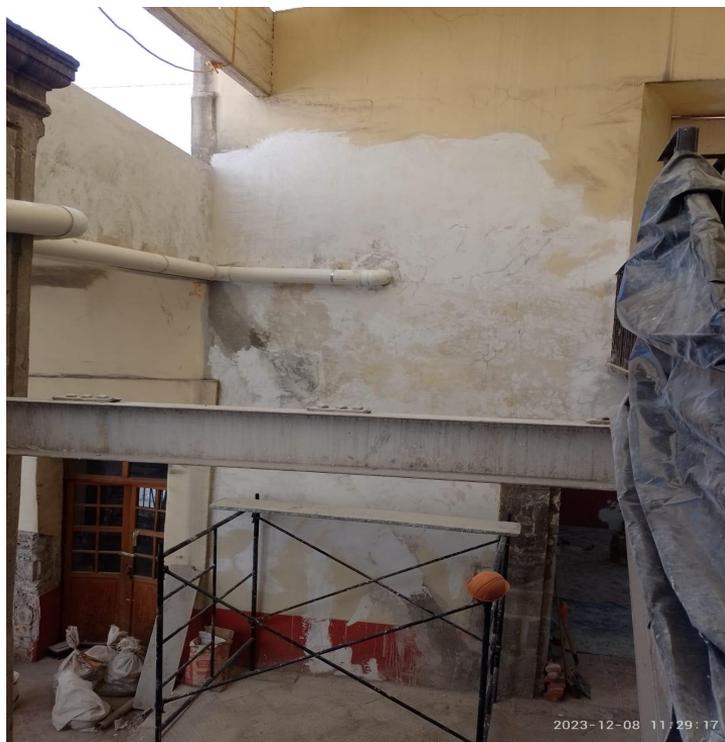
ESCUELA **ADRIANA GARCÍA CORRAL**

Se continúa reparación de muros
