GOBIERNO DE LA
CIUDAD DE MÉXICO

MESA INTERINSTITUCIONAL DE INFRAESTRUCTURA

XVII SESIÓN - Agosto

20 de agosto de 2024

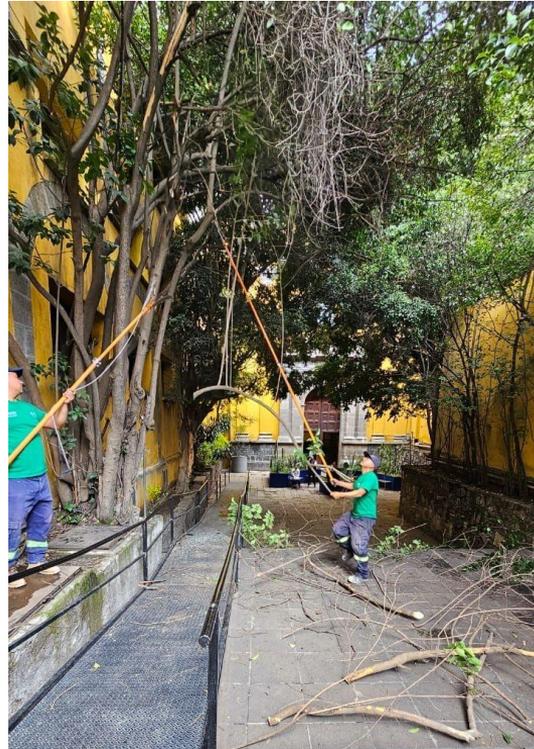
Poda de árboles en Dr. Mora

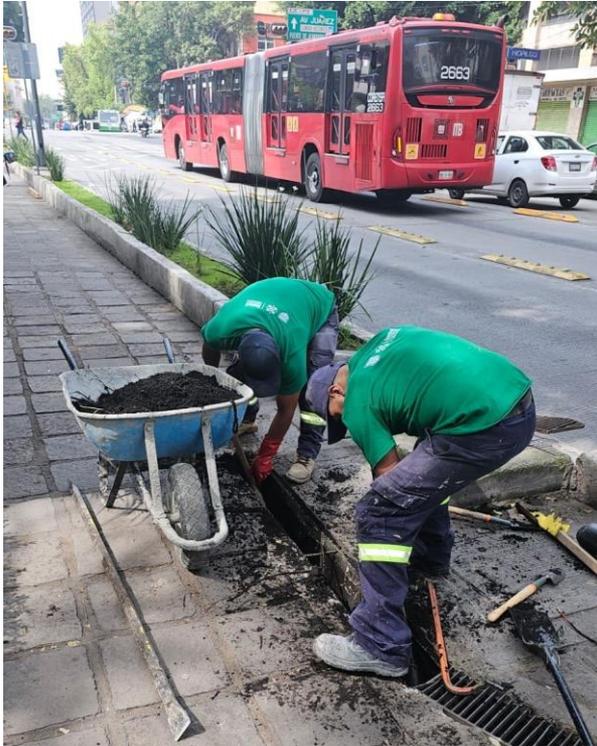
Desazolve en dren del Jardín San Fernando

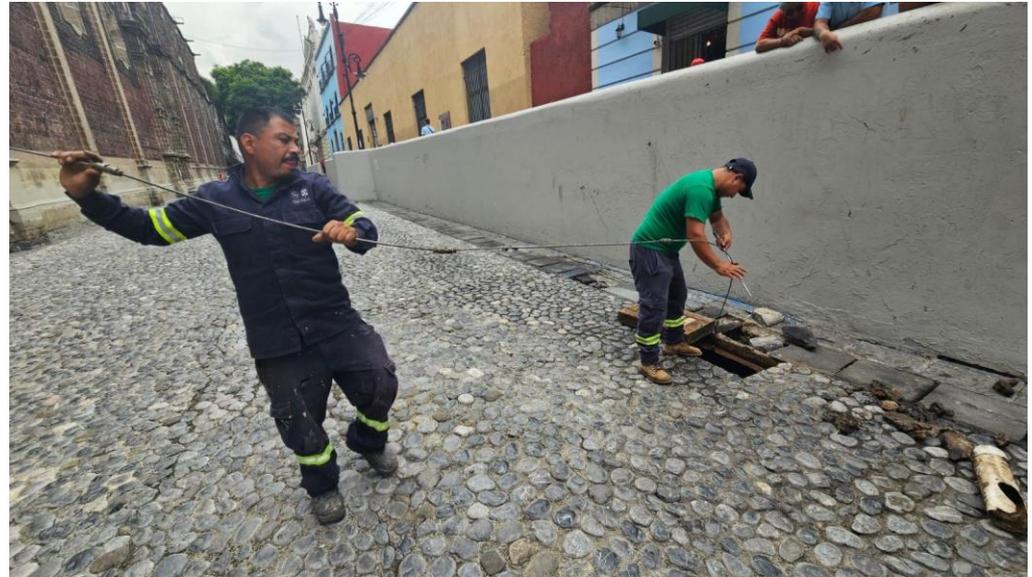
Desazolve en dren San Ildefonso

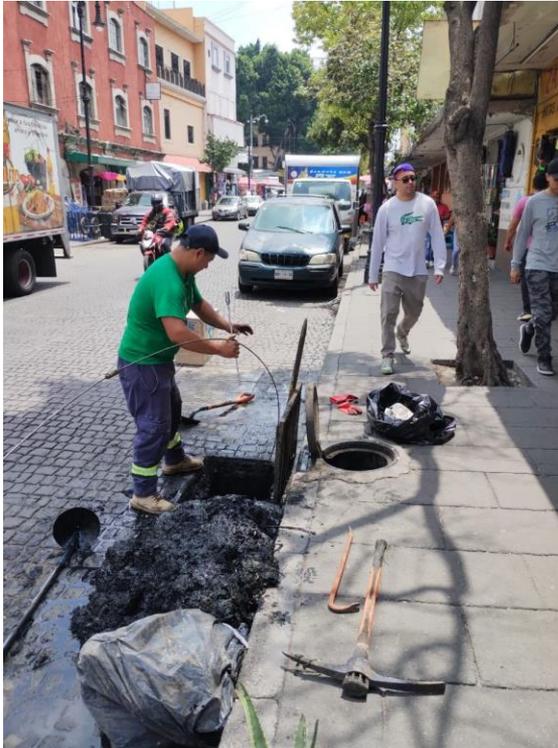
Desazolve en República de Uruguay

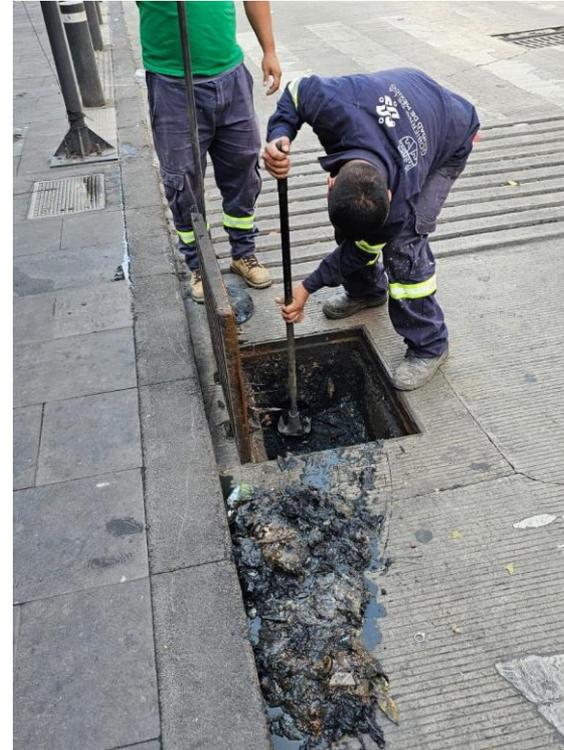
Desazolve en República de Chile

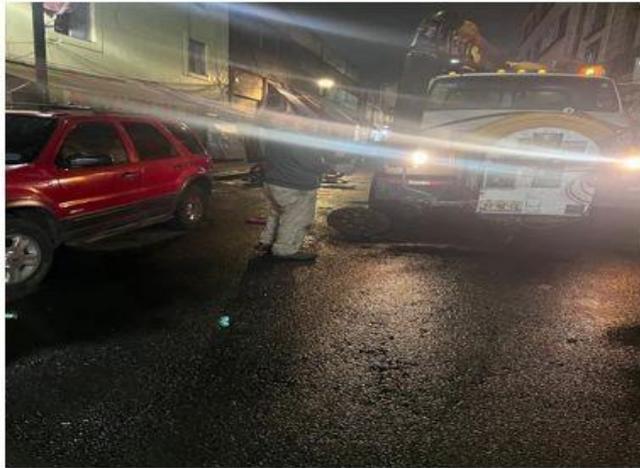
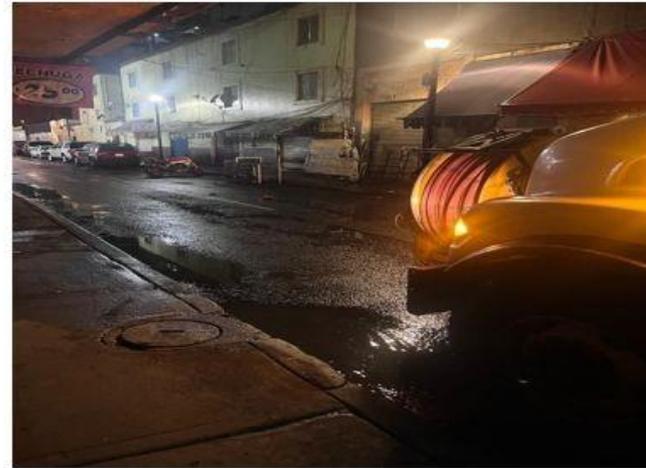
CALLE ARANDA

AVANCE DE TRABAJO LIMPIEZA Y DESAZOLVE DE 120 ML DE ATARJEA, 2 PV, 2 RP, 1 CP, 6 ML DE ALBAÑAL.

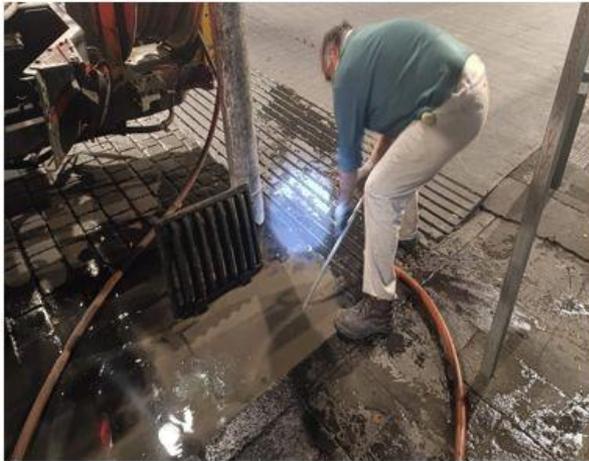
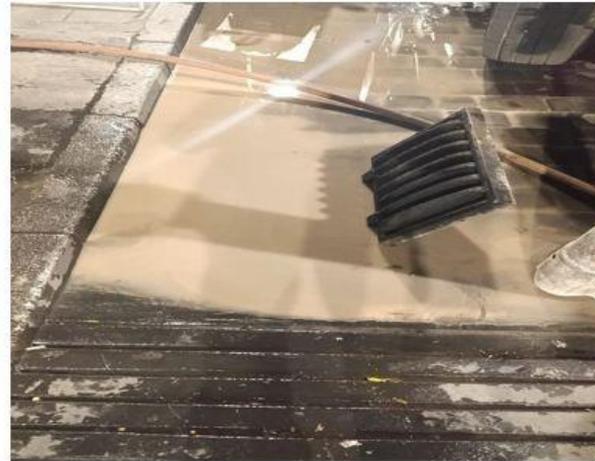
CALLE TACUBA NO.46

AVANCE DE TRABAJO LIMPIEZA Y DESAZOLVE DE 150 ML DE ATARJEA, 2 PV, 1 RP, 4 ML DE ALBAÑAL.

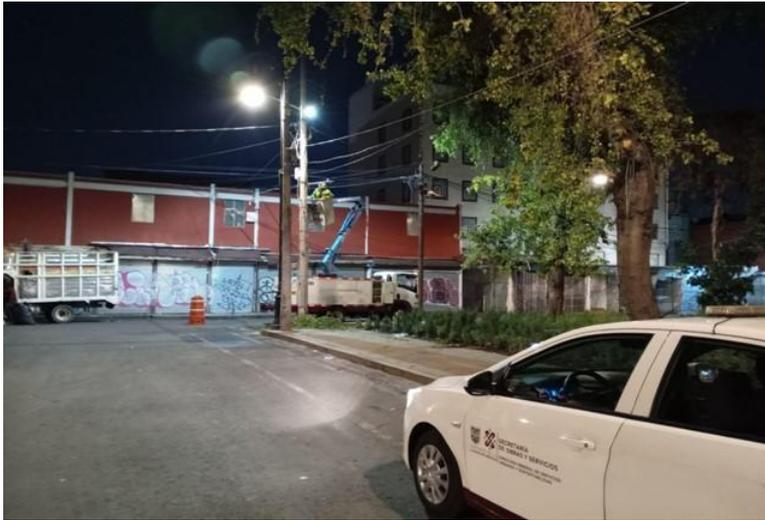
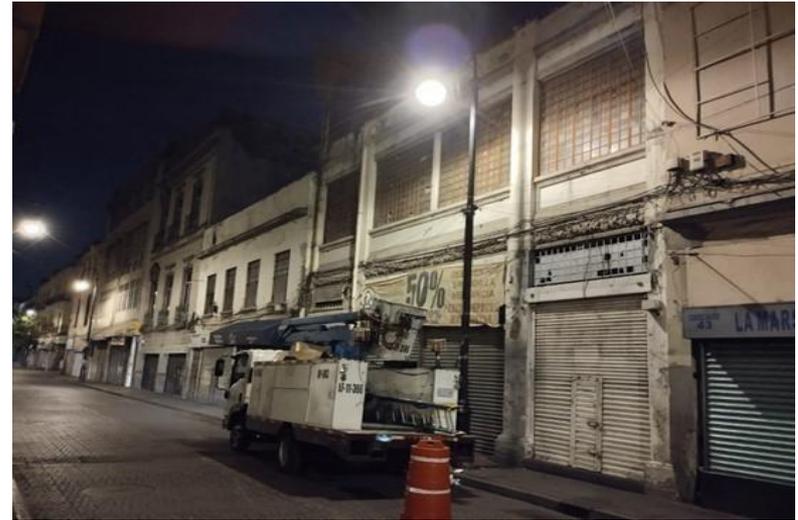
RECONEXIÓN A LÍNEAS DE ALIMENTACIÓN

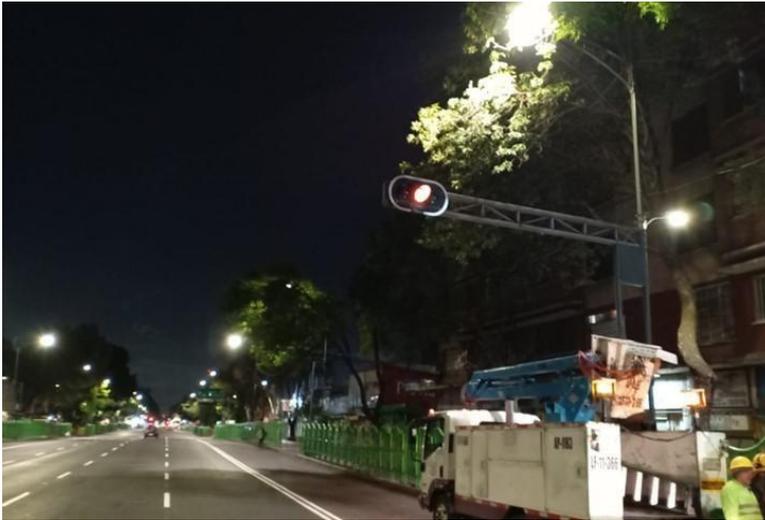
EJE 1 ORIENTE

CAMBIO DE FOTOCELDA

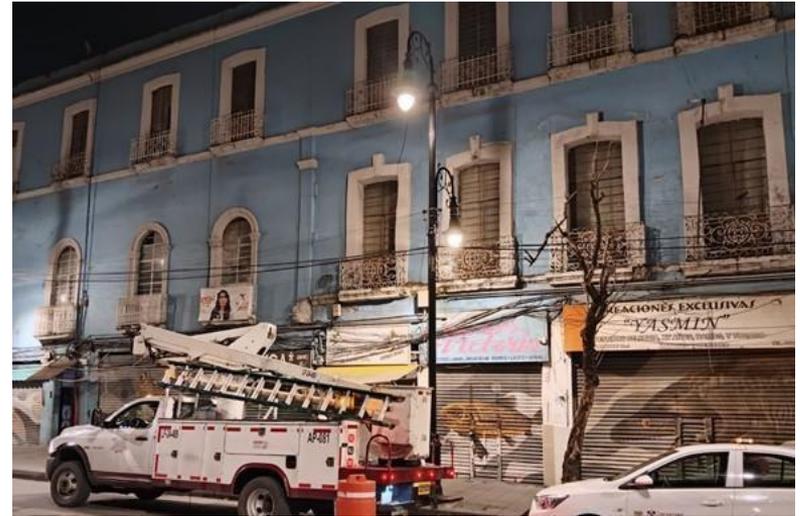
IGNACIO COMONFORT

CABLEADO Y RECONEXIÓN

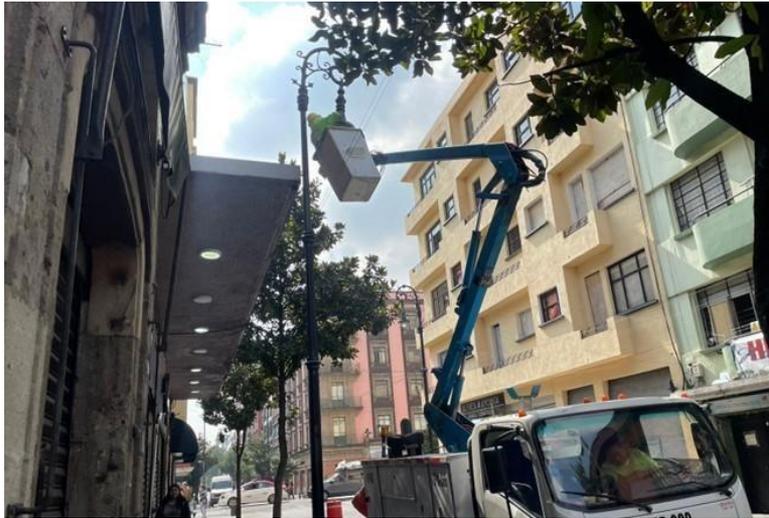
MESONES

CAMBIO / INSTALACIÓN DE BALASTRO

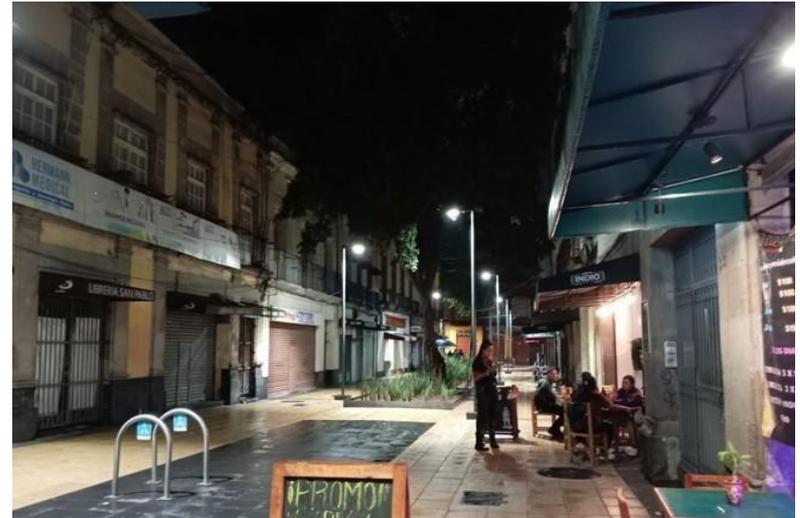
MOTOLINÍA

RESTABLECIMIENTO DE ITM

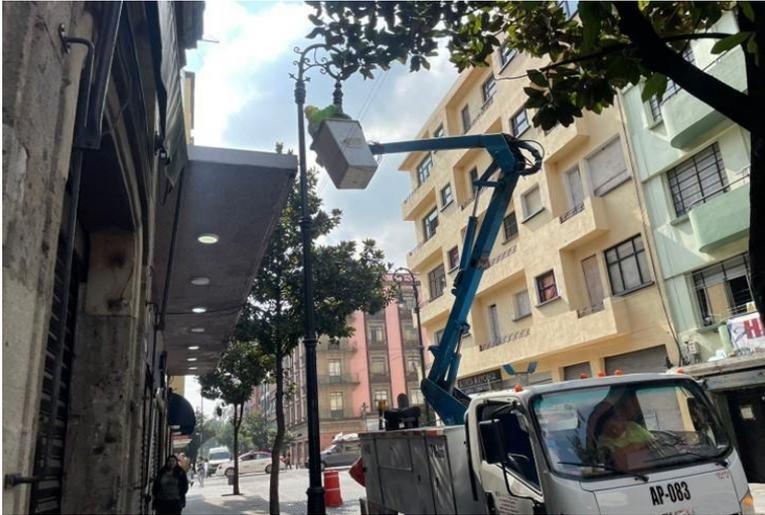
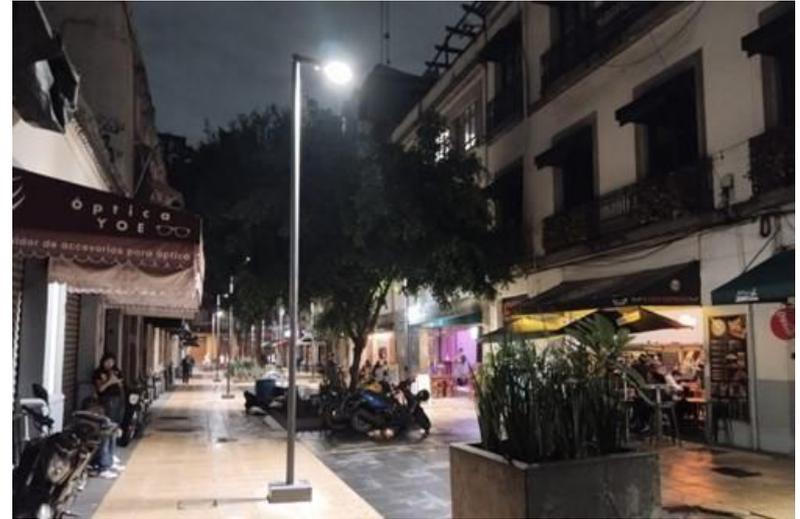
RECONEXIÓN DE LÍNEAS DE ALIMENTACIÓN

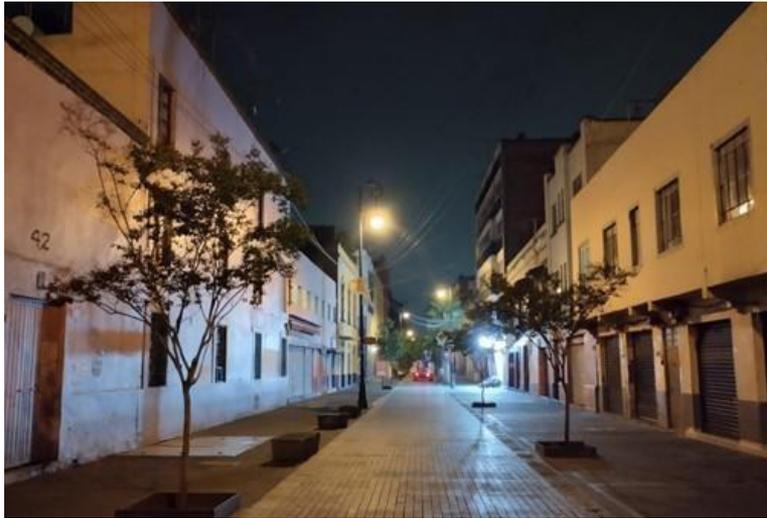
REGINA

CAMBIO DE FOCO Y BALASTRO

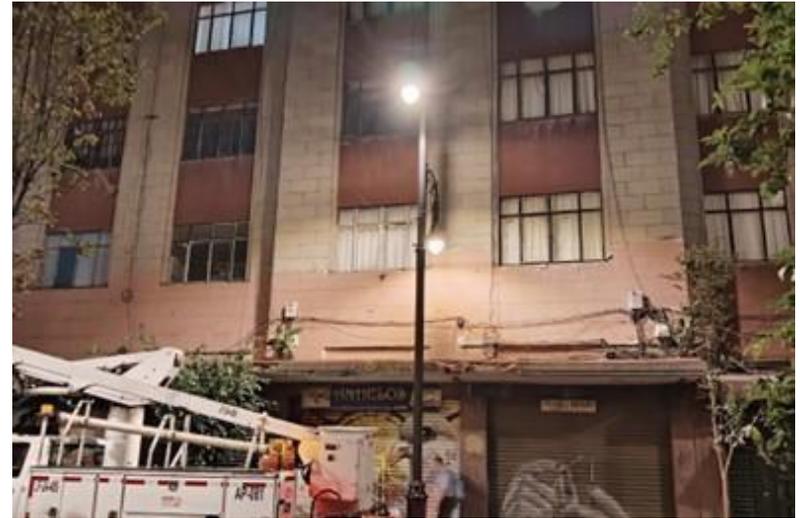
REPÚBLICA DE CHILE

CABLEADO

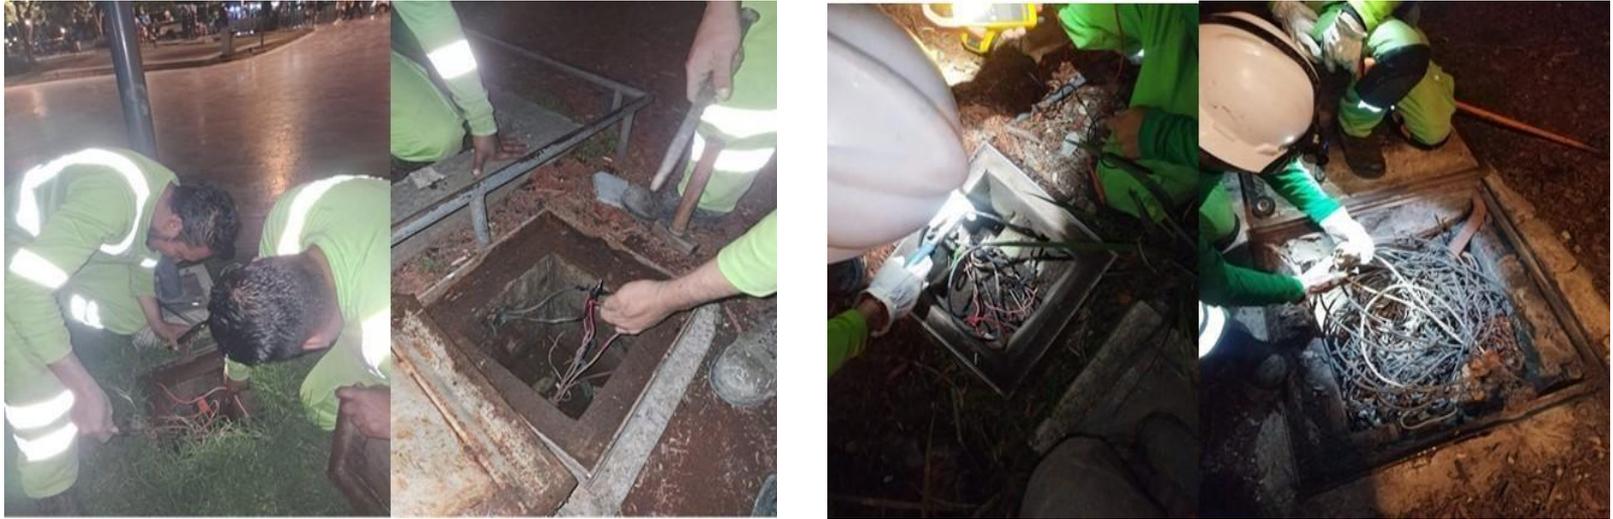
ALAMEDA CENTRAL

SE REPORTA CORTO, SE RECONECTAN LAS LÍNEAS

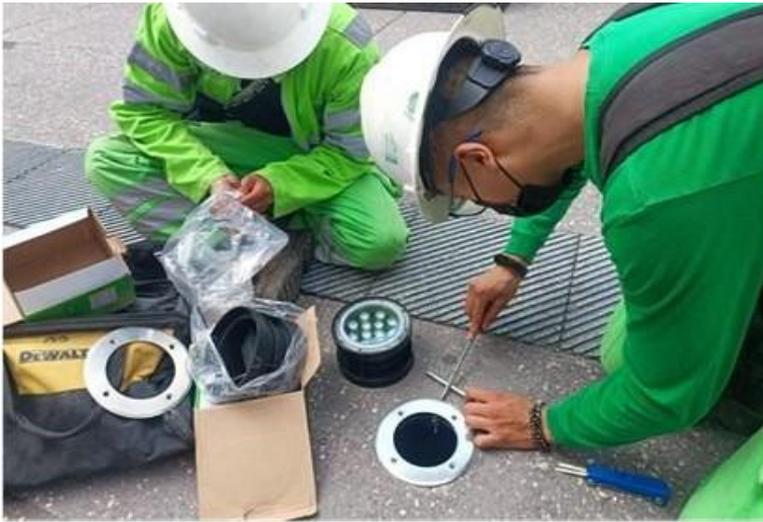
PLAZA DE LA CONSTITUCIÓN

SE CAMBIA LUMINARIA EMPOTRABLE

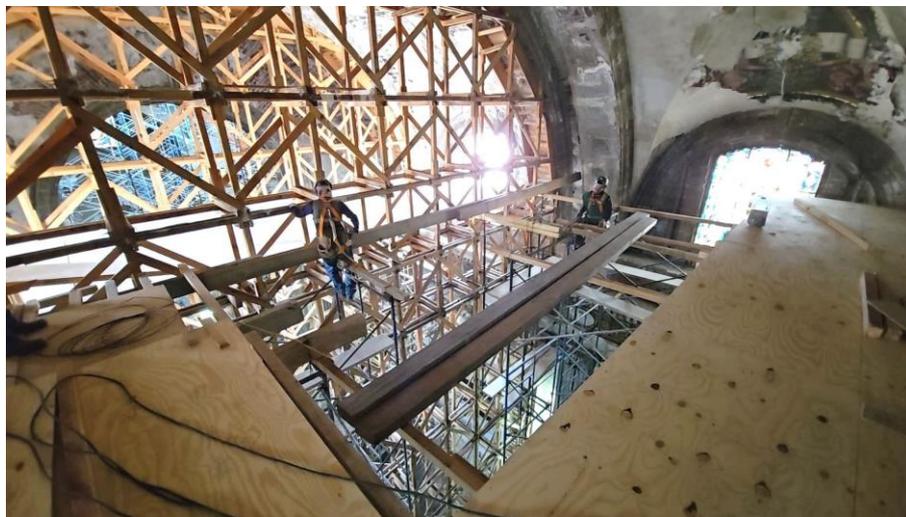
Construcción de reclusas en bóvedas de lunetón para atención de grietas.

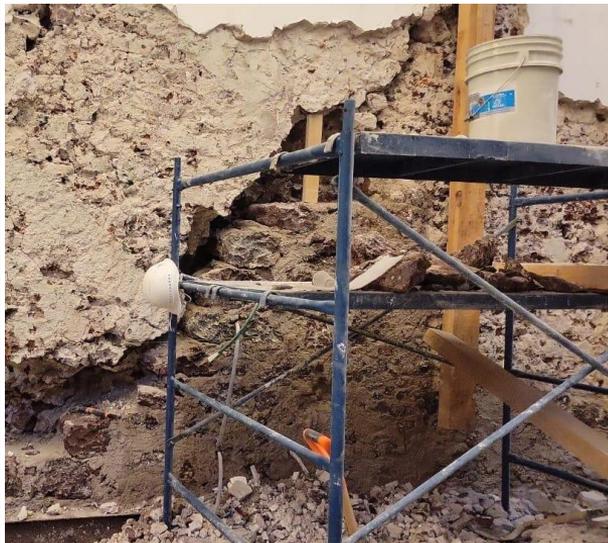
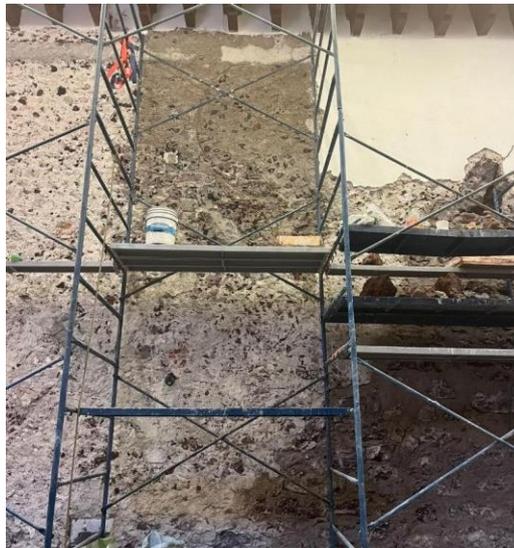
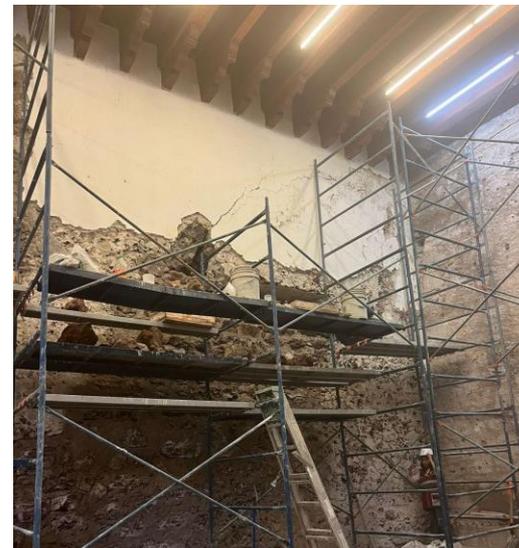
Liberación de aplanados y remamposteo.

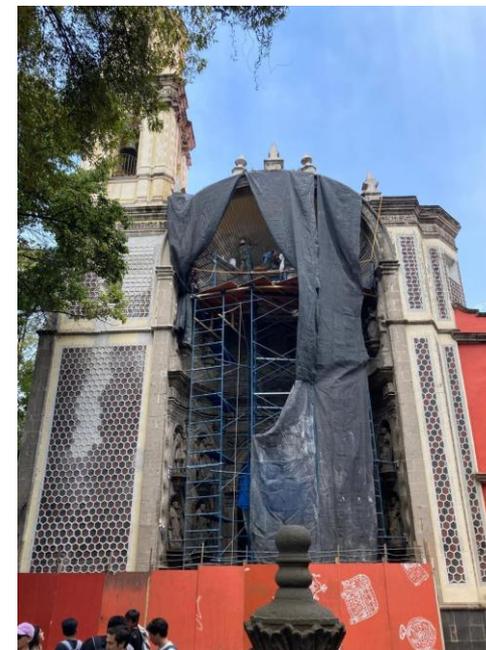
Colocación de andamios para intervención de bóveda estriada y grietas en fachada principal

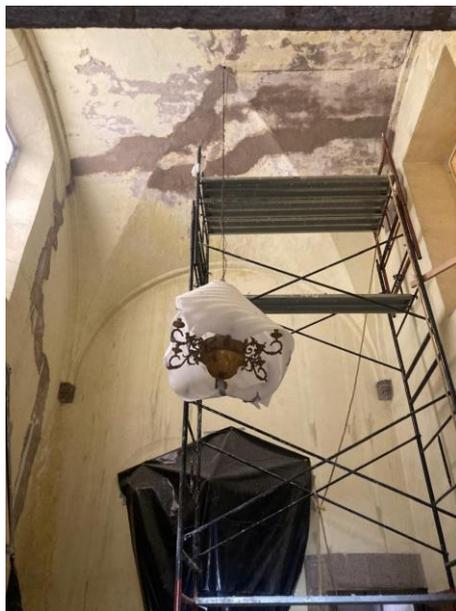
Atención a grietas en bóveda de anexo del coro.

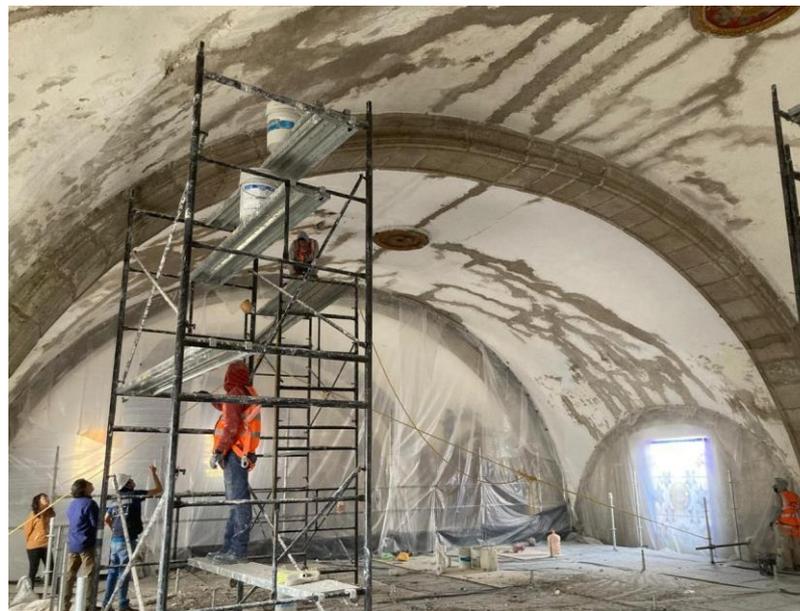
Construcción de reclusa para atención a grietas de bóveda de lunetón

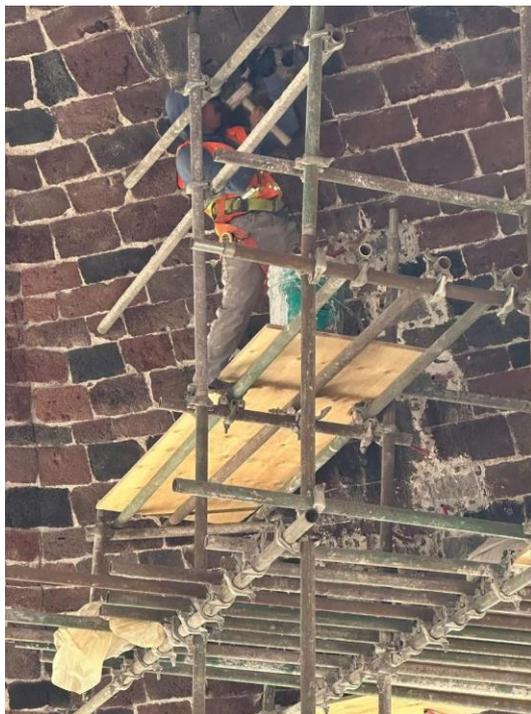
Atención a grietas en cúpula por intradós

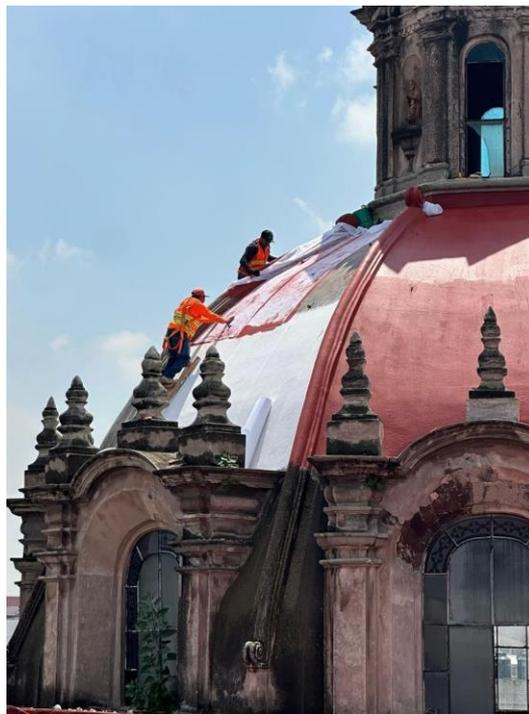
Aplicación de Impermeabilizante en cúpula

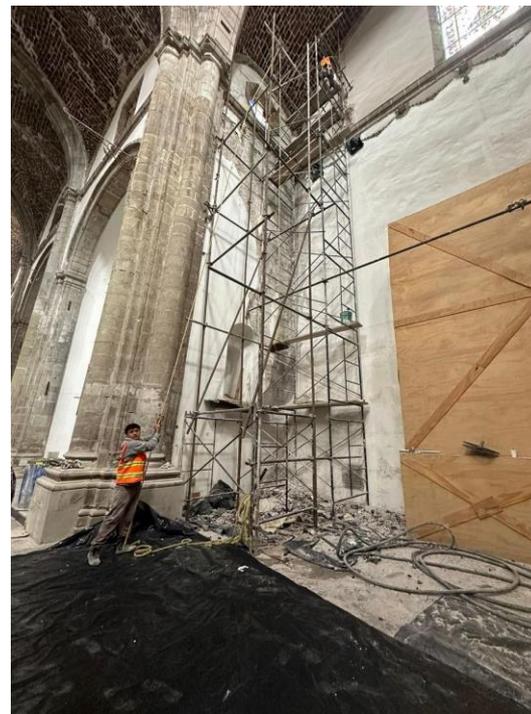
Atención a grietas puntuales en nave principal

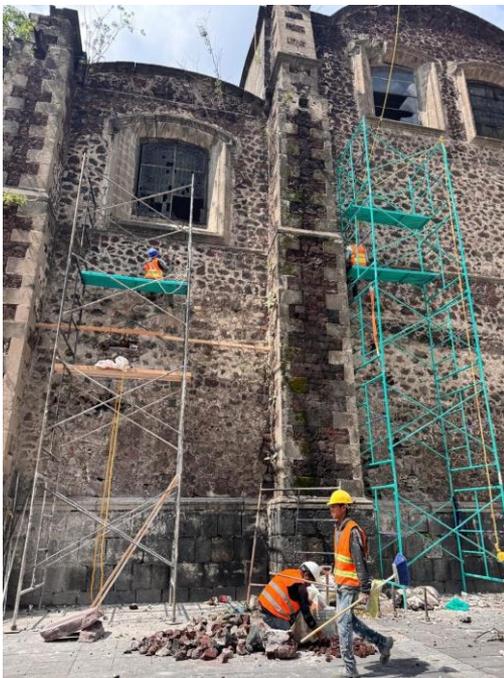
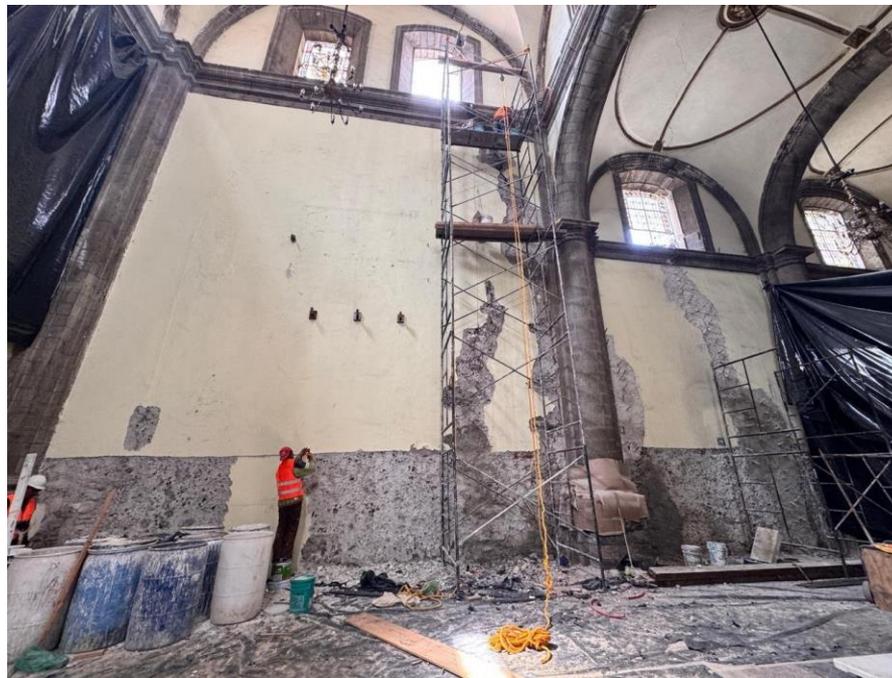
Libерación de aplanados, apertura de caja para colocación de grapas perpendiculares a la trayectoria de la grieta e inyección de mortero cal-arena.
