GOBIERNO DE LA  
CIUDAD DE MÉXICO

# MESA INTERINSTITUCIONAL DE INFRAESTRUCTURA

## XIX SESIÓN - Septiembre

### 18 de septiembre de 2024

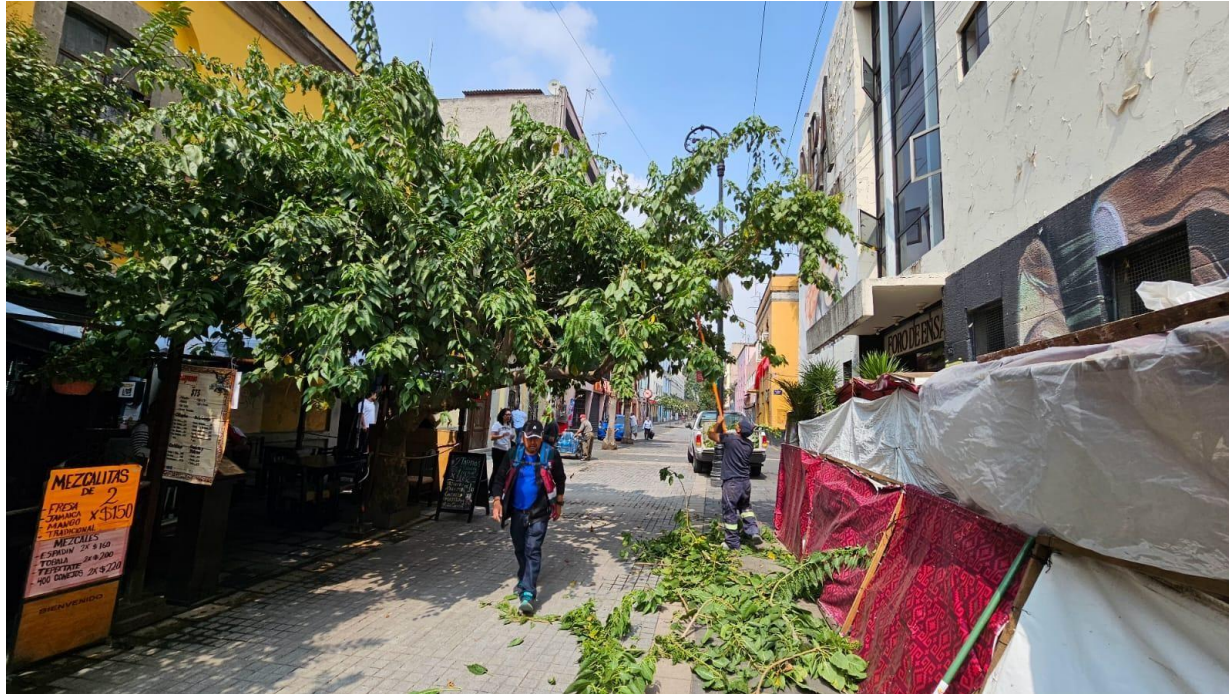
Poda de árboles en Regina

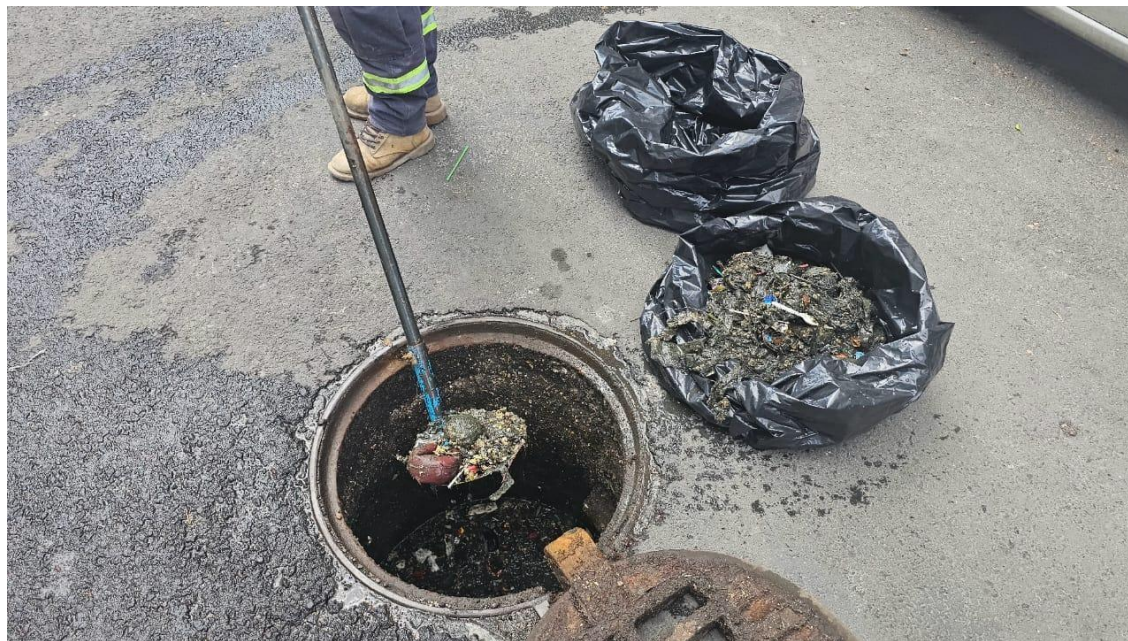
Desazolve en República de Paraguay

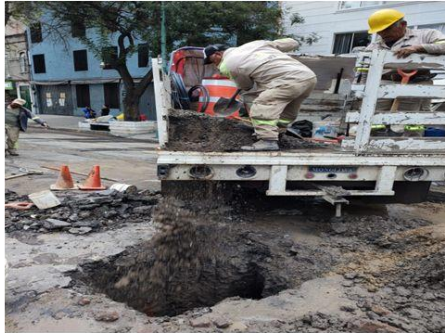
Reparación de fuga de agua en Morelos 30

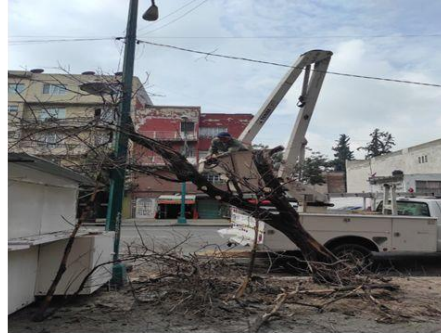
Retiro de árbol en Morelos 45

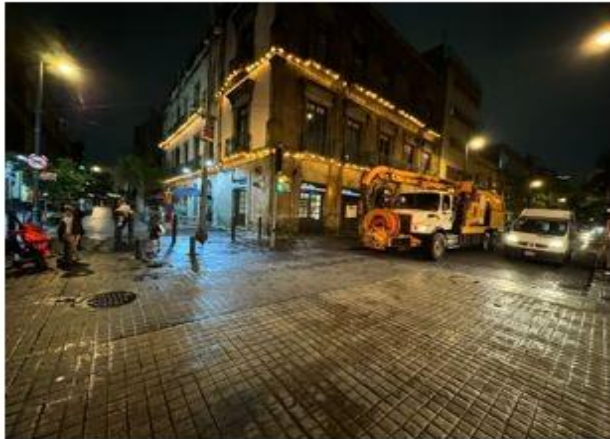
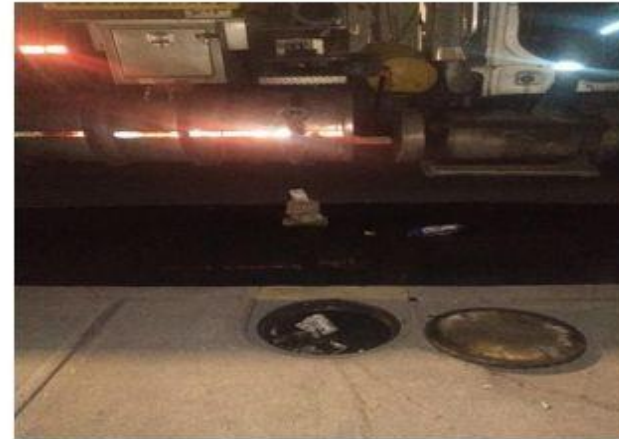
**5 DE FEBRERO**

AVANCE DE TRABAJO LIMPIEZA Y DESAZOLVE DE 280 ML DE ATARJEA, 5 PV, 3 RP, 3 CP, 9 ML DE ALBAÑAL.

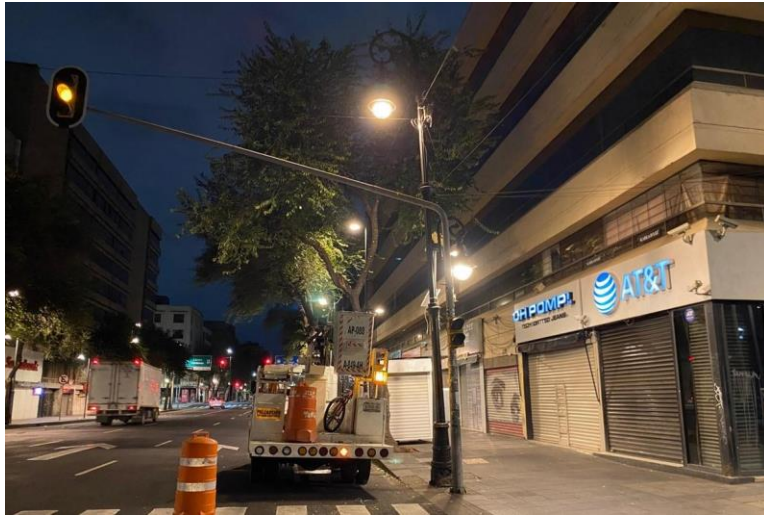
20 DE NOVIEMBRE

CAMBIO / INSTALACIÓN DE LÁMPARA

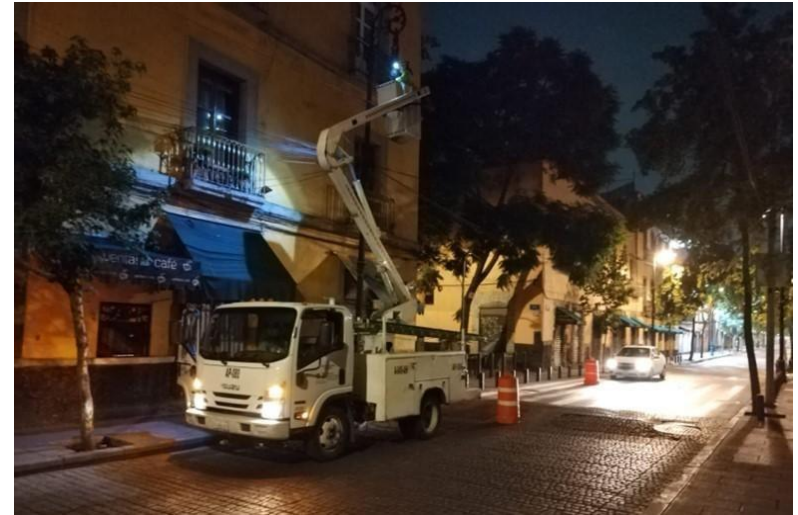
BOLÍVAR

CAMBIO / INSTALACIÓN DE BALASTRO Y LUMINARIA

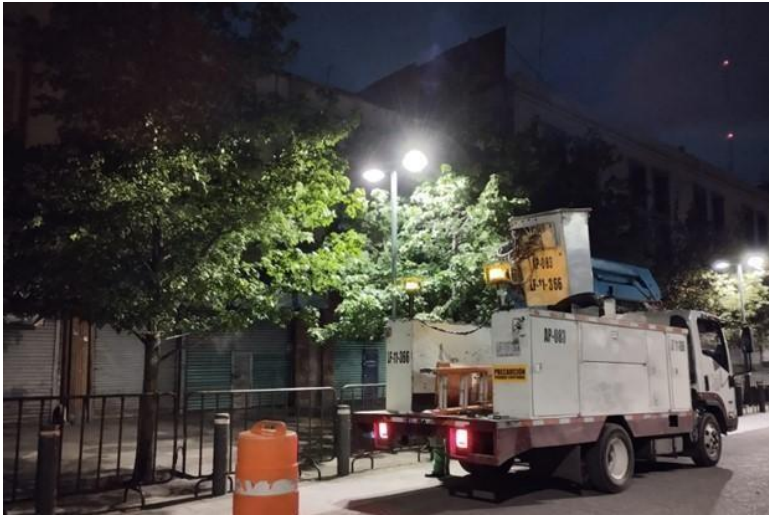
#### REPÚBLICA DE BOLIVIA

CAMBIO / INSTALACIÓN DE LÁMPARA

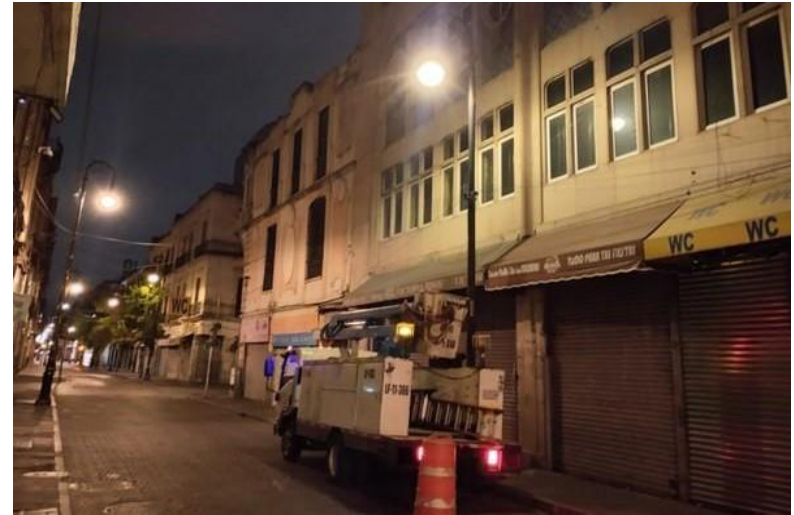
#### CORREO MAYOR

CAMBIO / INSTALACIÓN DE LÁMPARA Y BALASTRO

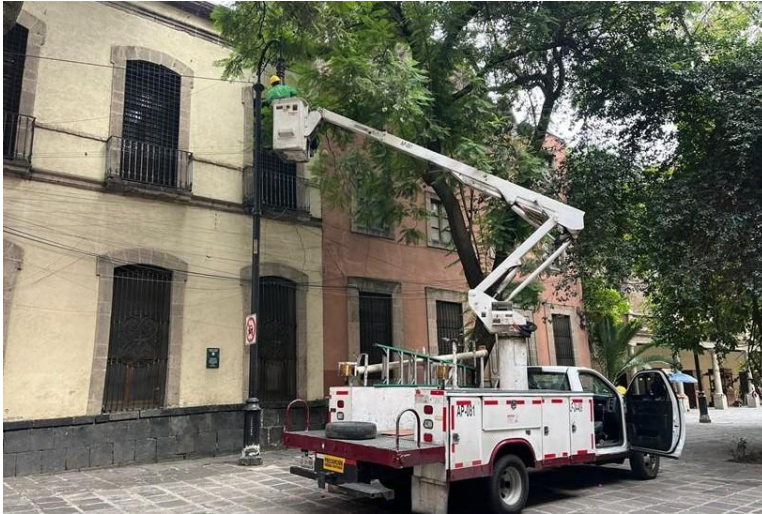
#### LEANDRO VALLE

CAMBIO / INSTALACIÓN DE BALASTRO Y LUMINARIA

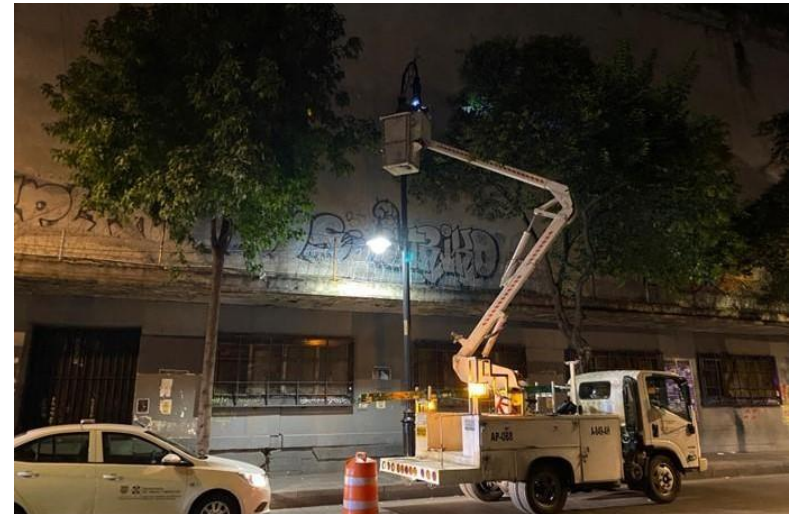
#### REPÚBLICA DE CUBA

CAMBIO / INSTALACIÓN DE SOCKET PGZ

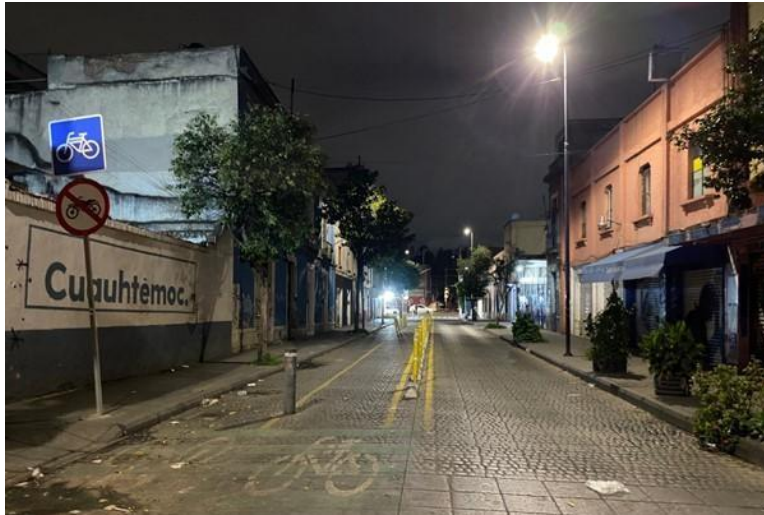
#### REPÚBLICA DE PERÚ

RECONEXIÓN DE LÍNEAS DE ALIMENTACIÓN

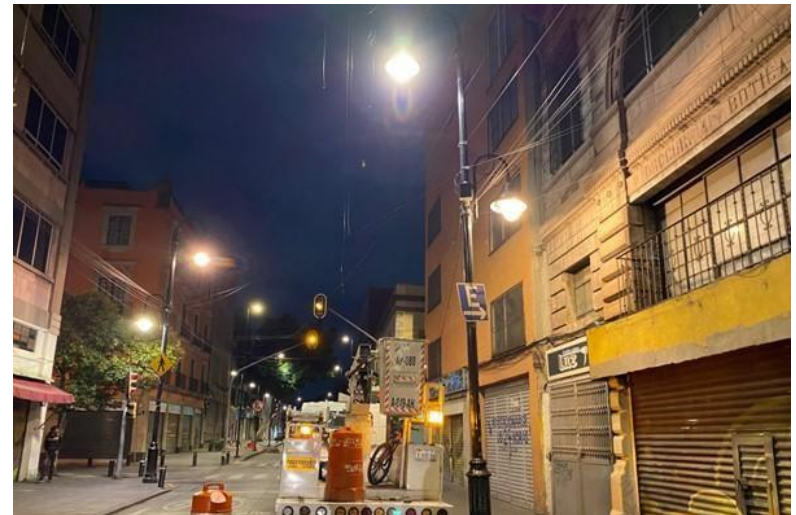
#### REPÚBLICA DE BRASIL

CAMBIO / INSTALACIÓN DE LÁMPARA

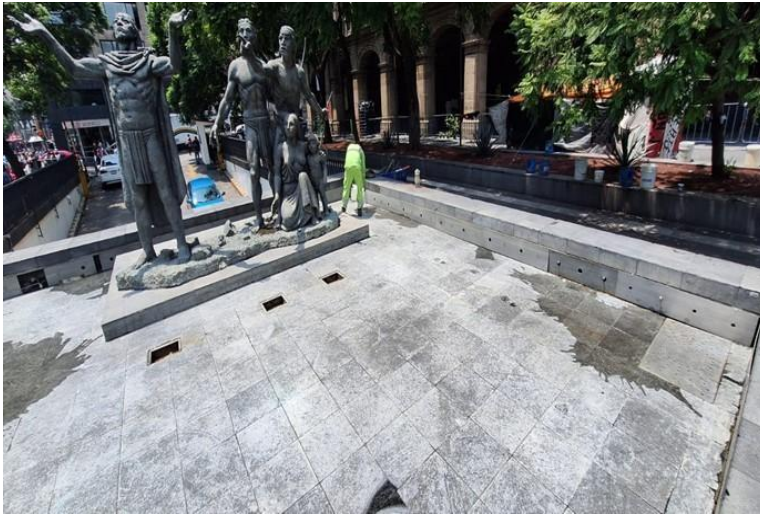
### FUENTE TENOCHTITLAN

LIMPIEZA GENERAL DE FUENTE, ESPEJO DE AGUA Y ZONAS ALEDAÑAS

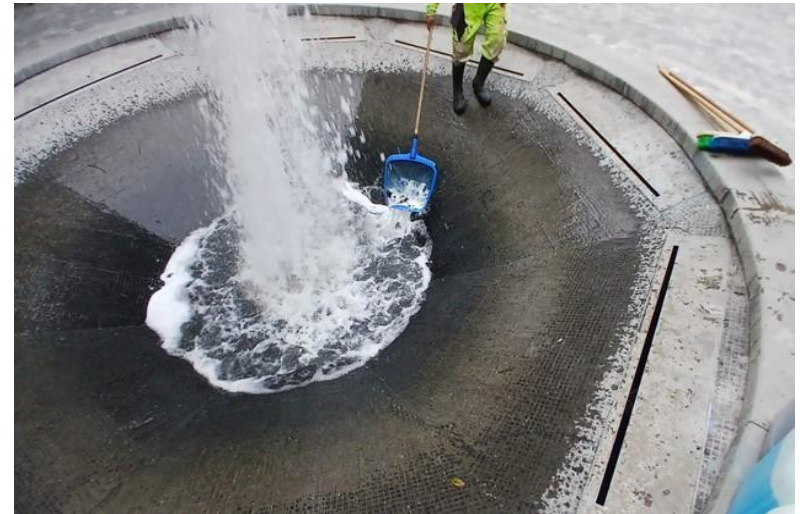
### FUENTE GÉISER HILTON

APLICACIÓN DE QUÍMICOS: ALGUCIDA, HIPOCLORITO Y CLARIFICADOR

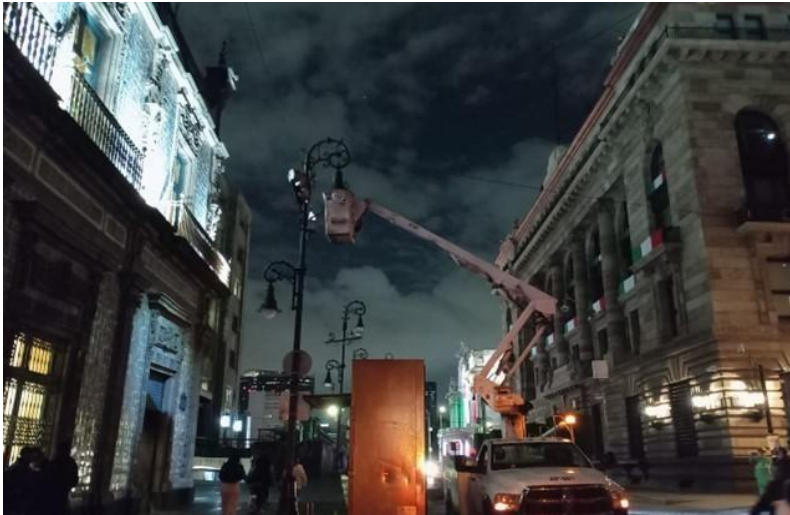
#### AV. 5 DE MAYO

RESTABLECIMIENTO DE ITM

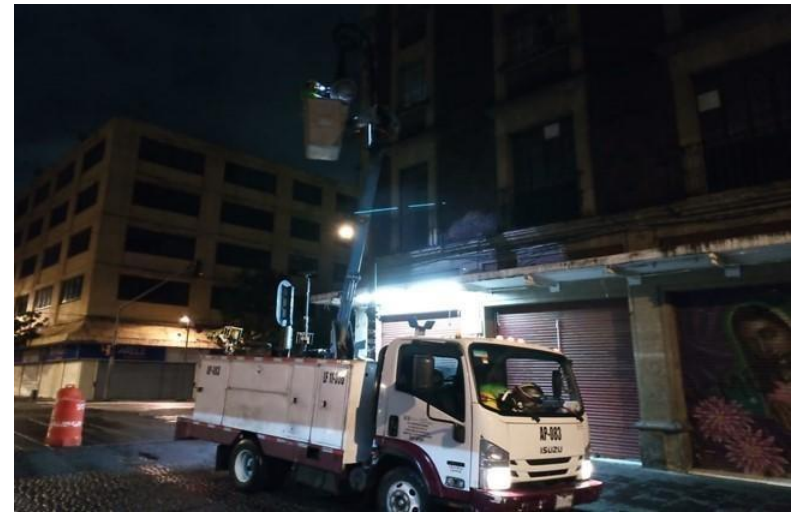
#### REGINA

SUSTITUCIÓN DE LÁMPARA PGZ Y BALASTRO

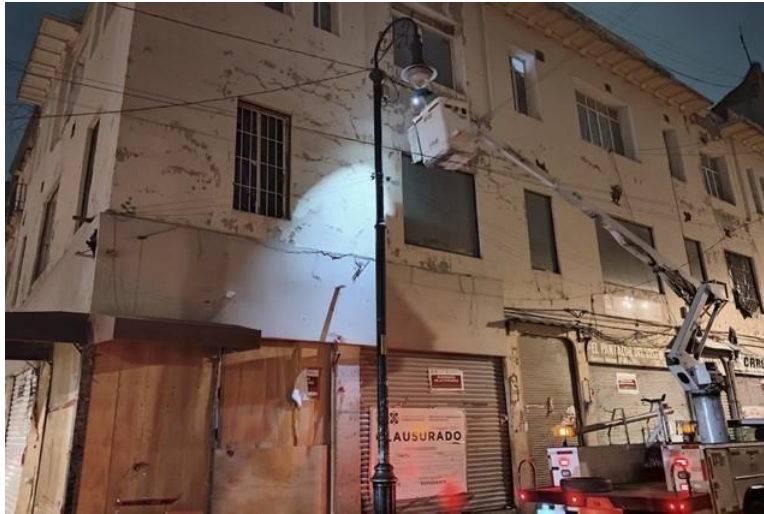
#### CORREO MAYOR

RECONEXIÓN A LÍNEAS DE ALIMENTACIÓN

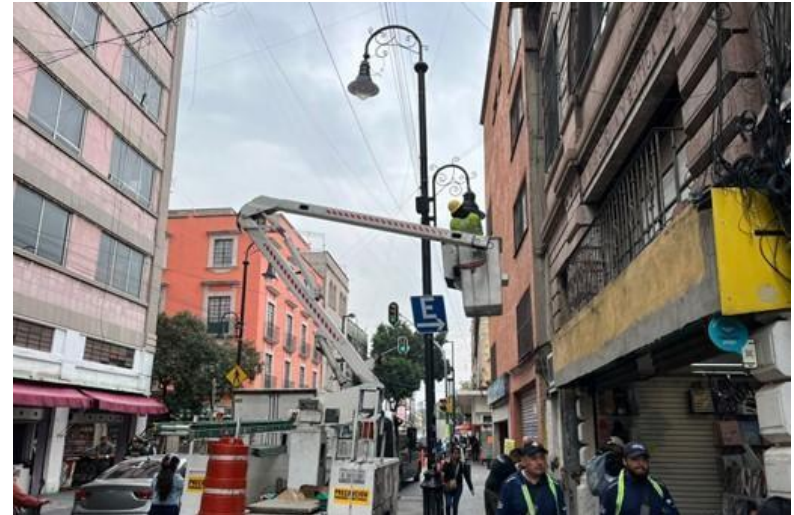
#### REPÚBLICA DE BRASIL

SUSTITUCIÓN DE FOTOCELDA

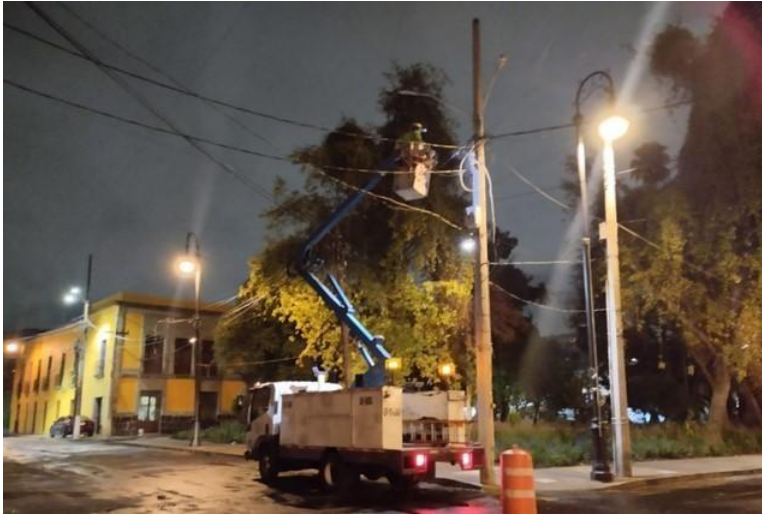
#### TORRES QUINTERO

RECONEXIÓN A LÍNEAS DE ALIMENTACIÓN

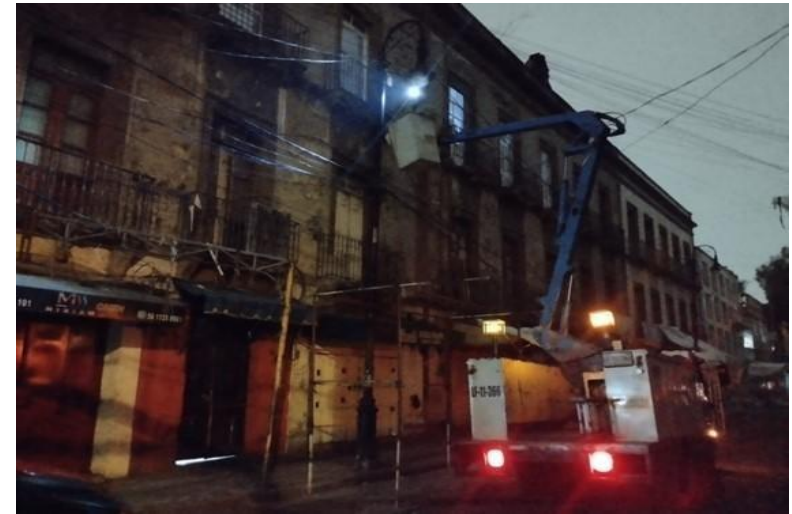
#### REPÚBLICA DE ARGENTINA

RECONEXIÓN A LÍNEAS DE ALIMENTACIÓN

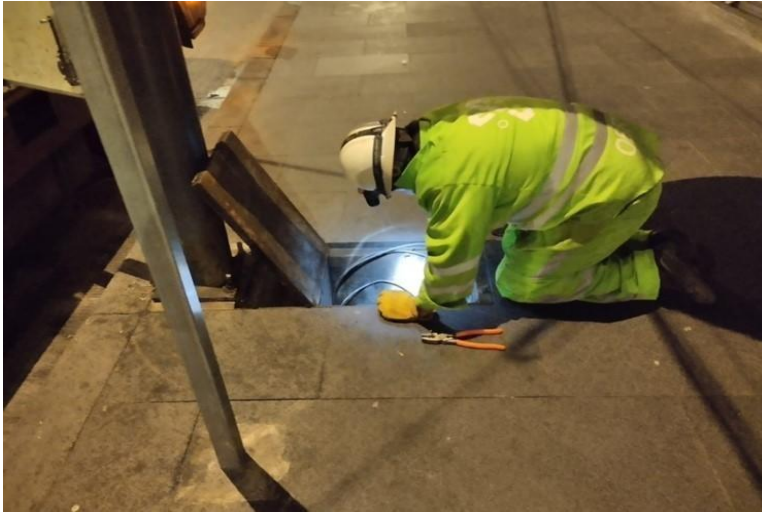
#### SOLEDAD

RECONEXIÓN A LÍNEAS DE ALIMENTACIÓN

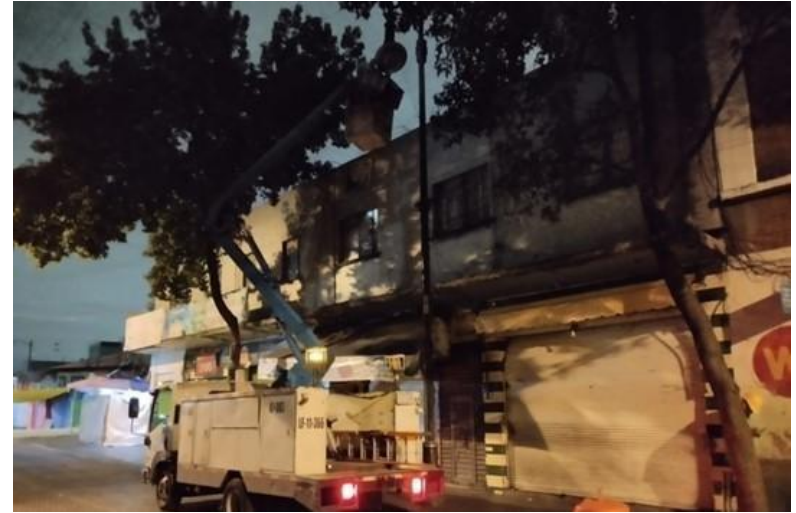
#### MESONES

SUSTITUCIÓN DE FOTOCELDA

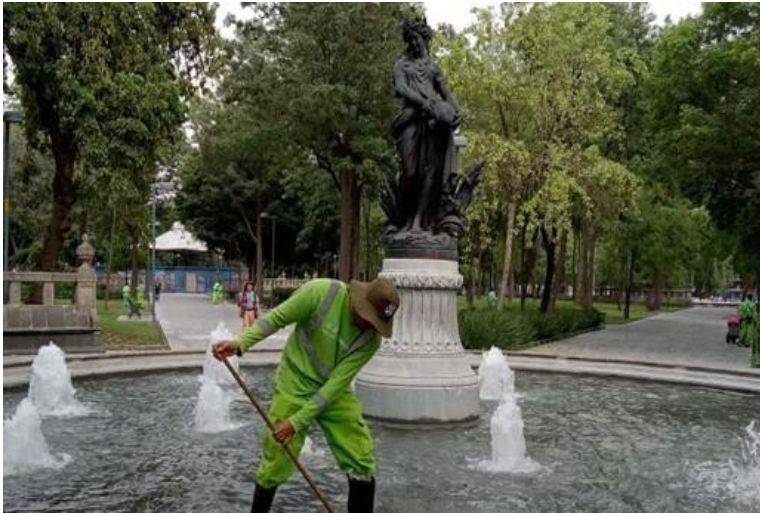
**FUENTE PRIMAVERA**

**LIMPIEZA GENERAL DE FUENTE, ESPEJO DE AGUA Y ZONAS ALEDAÑAS**

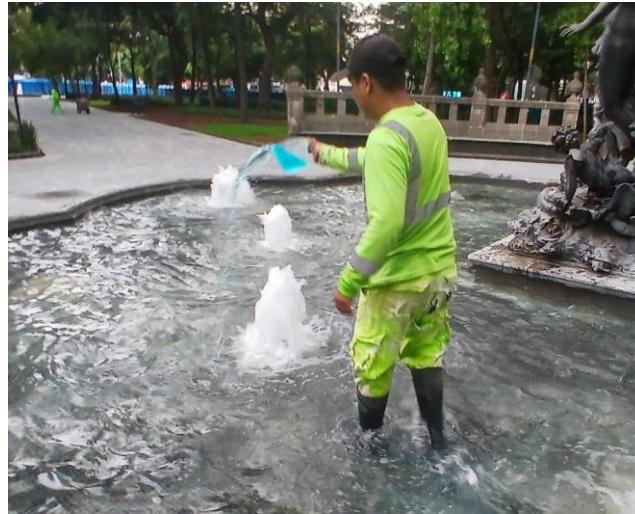
### FUENTE VENUS

APLICACIÓN DE QUÍMICOS: ALGUICIDA, HIPOCLORITO Y CLARIFICADOR

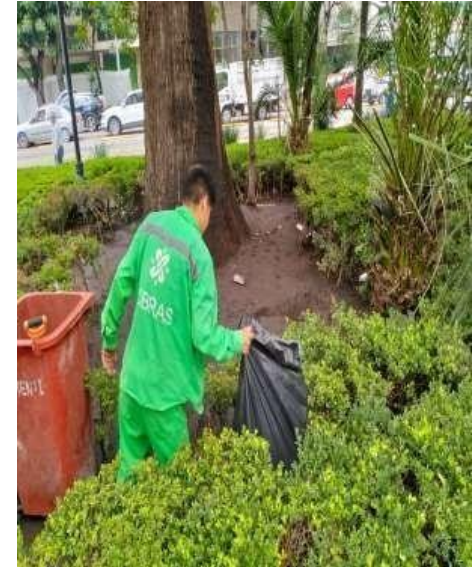
ACTIVIDADES DE LIMPIEZA EN PLAZA SAN FERNANDO EN APOYO AL INSTITUTO DE ATENCIÓN A POBLACIONES PRIORITARIAS (IAPP), Y LA SECRETARÍA DE SEGURIDAD CIUDADANA (SSC)

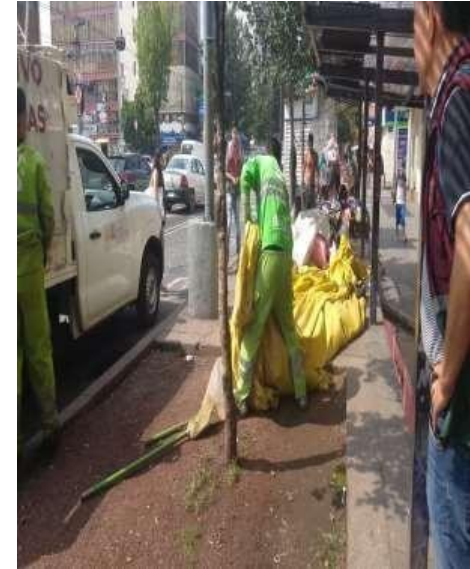
ACTIVIDADES DE LIMPIEZA EN EJE CENTRAL LÁZARO CÁRDENAS, FRENTE AL EDIFICIO SAN RAFAEL EN APOYO AL INSTITUTO DE ATENCIÓN A POBLACIONES PRIORITARIAS (IAPP), POR RETIRO DE PERSONAS EN SITUACIÓN VULNERABLE

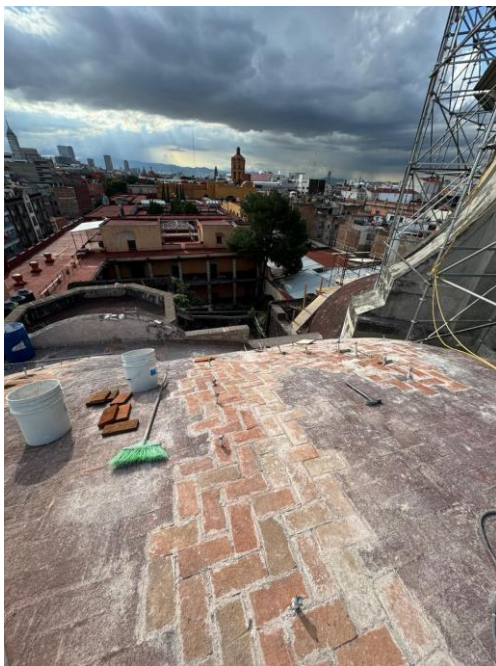
Inyección de grietas en extradós de bóvedas de nave principal, así como integración de enladrillado.

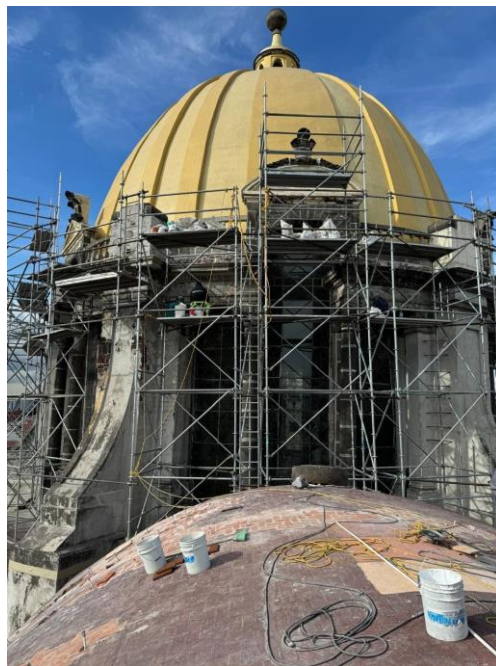
Atención a grietas por exterior de tambor.

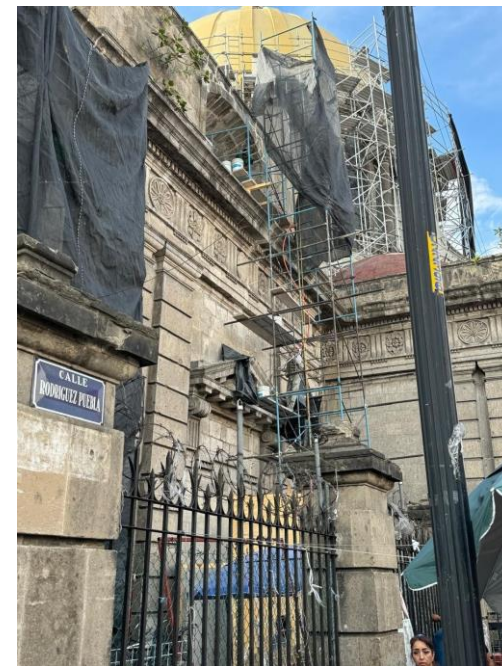
Inyección de grietas e integración de piezas de cantera en sección oriente de la nave principal.

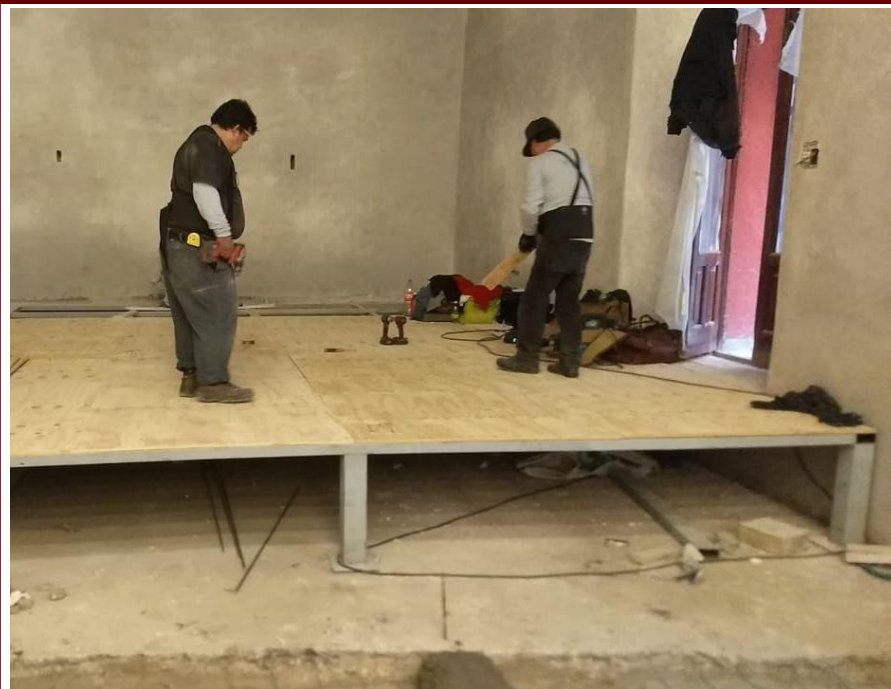
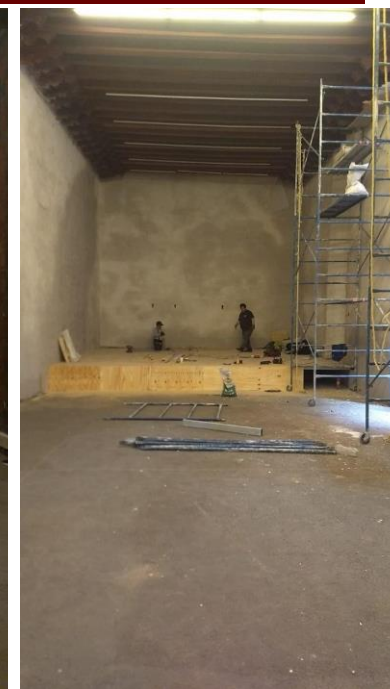
Construcción de bastidor de madera y colado de piso de concreto.

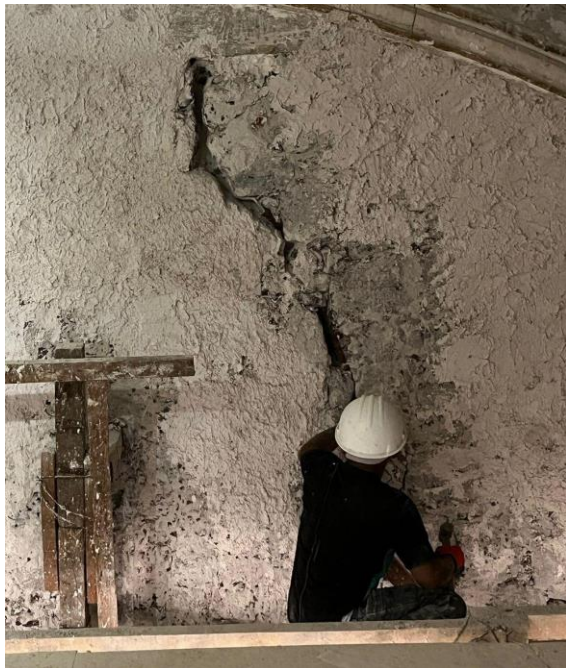
Exploración, inyección y colocación de grapas en grietas del presbiterio

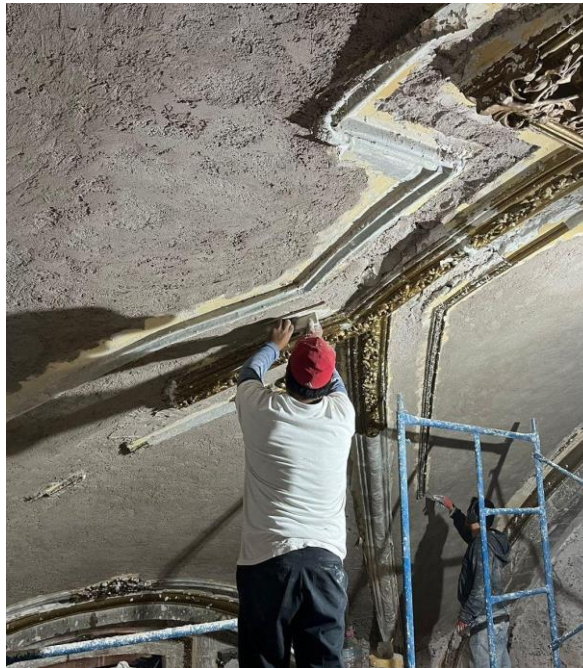
Aplicación de aplanado grueso y fino en intradós de bóvedas del crucero.

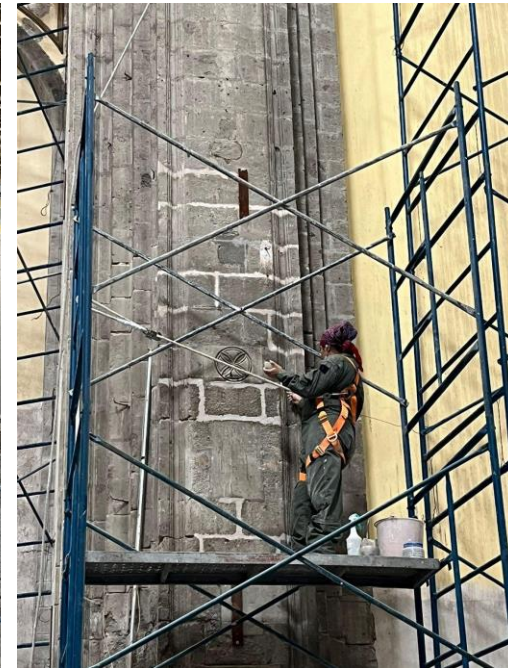
Rejunteo de piezas de cantera en todo el templo

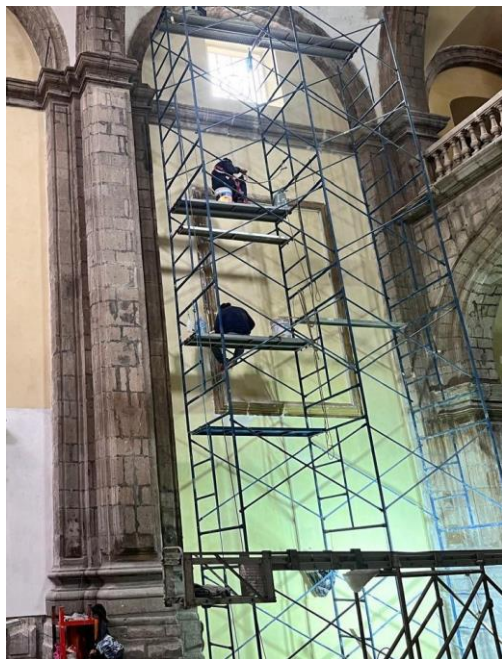
Aplicación de aplanado fino y pintura a la cal.

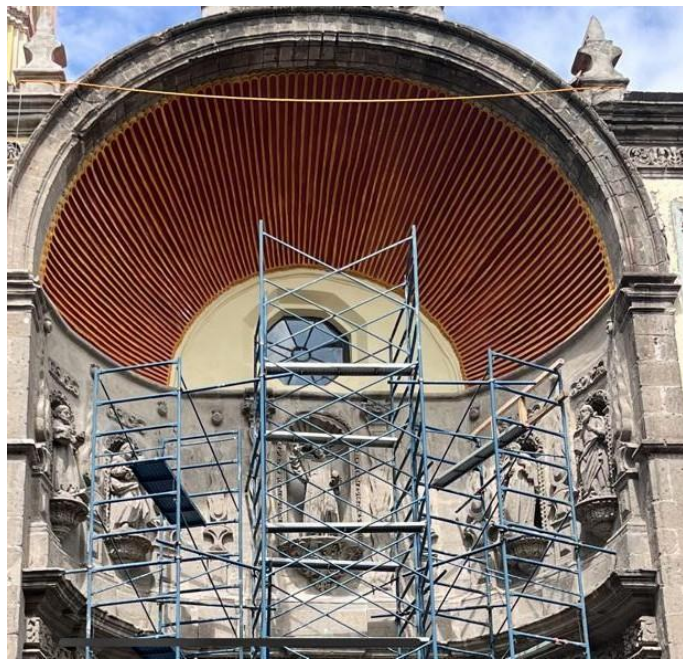
Consolidación de bóveda estriada (Aconchada) y aplicación de pintura a la cal.

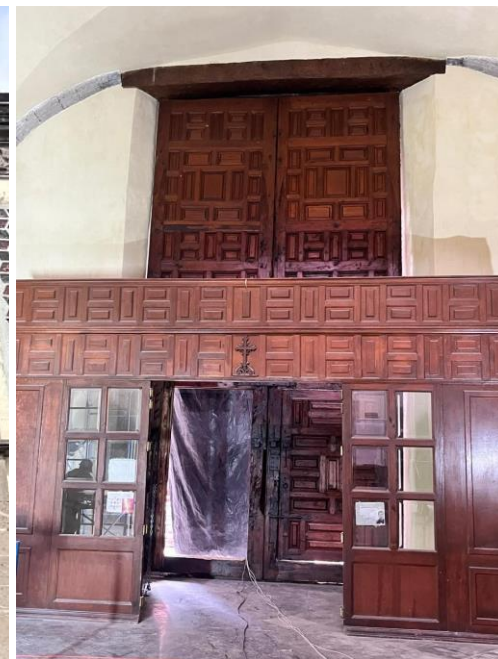
Mantenimiento y conservación de puerta monumental y cancelería de madera.

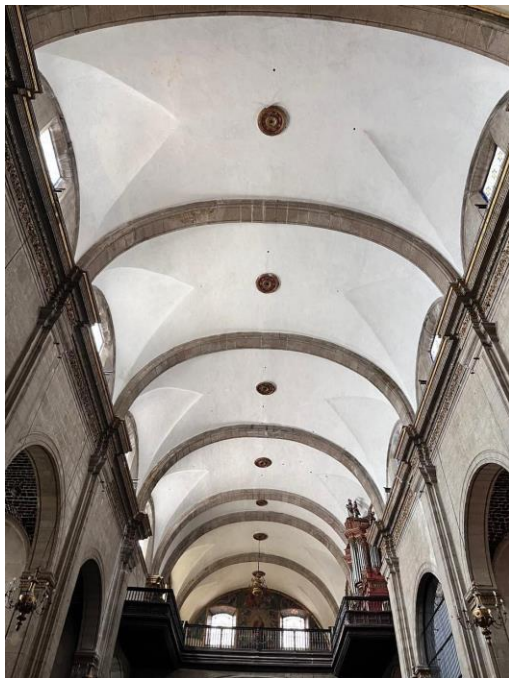
Consolidación de bóvedas de nave principal

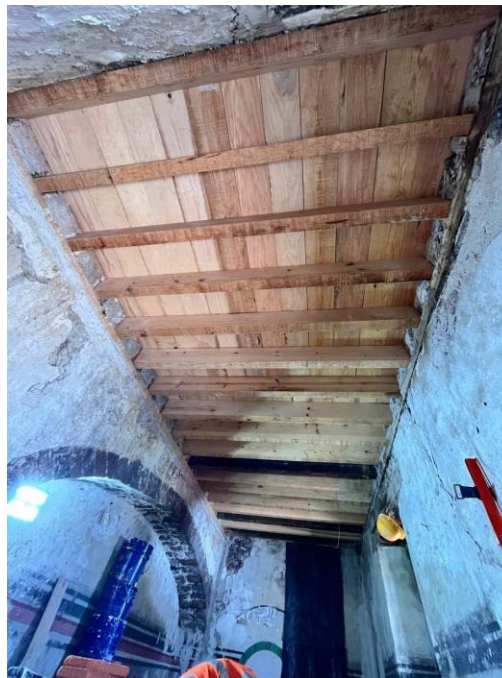
Integración de vigería de madera y entablado de espadaña

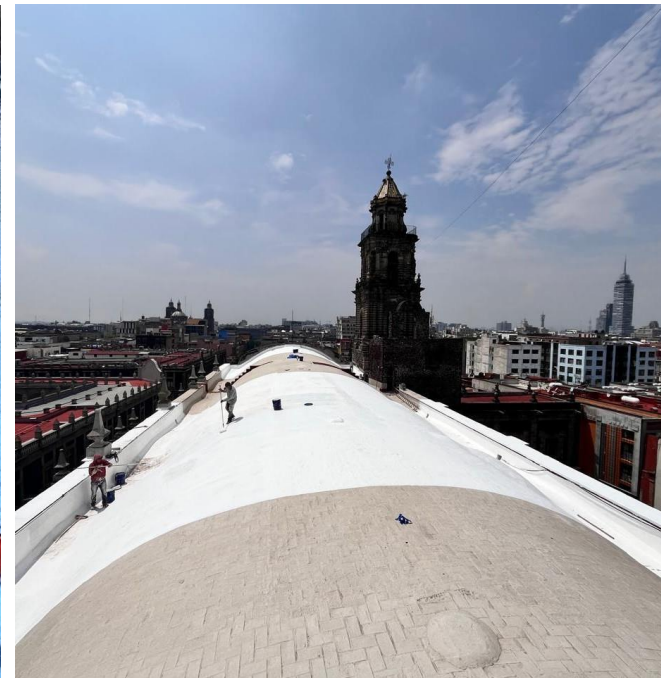
Aplicación de impermeabilizante en azotea

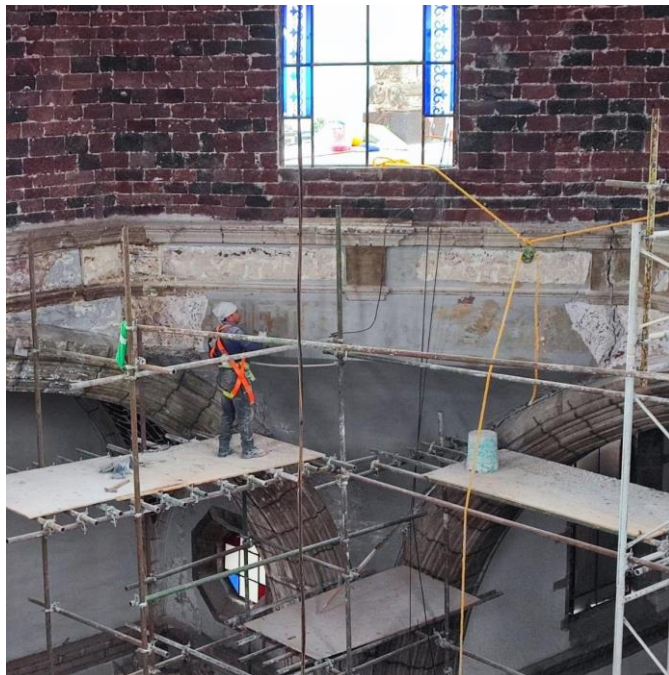
Integración de aplanado grueso en pechinas de cúpula principal

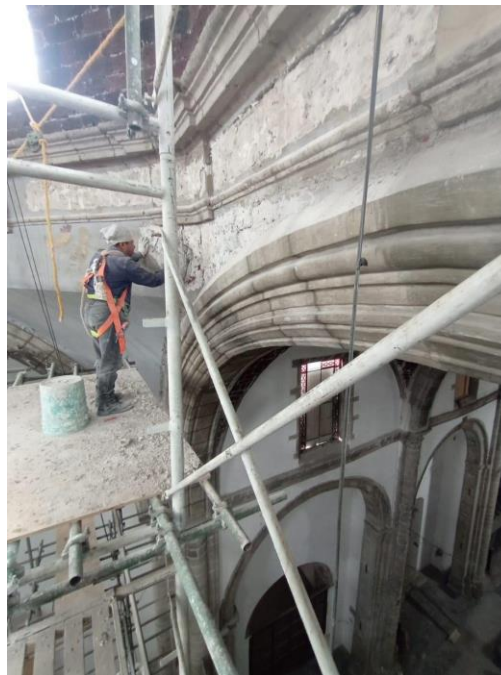
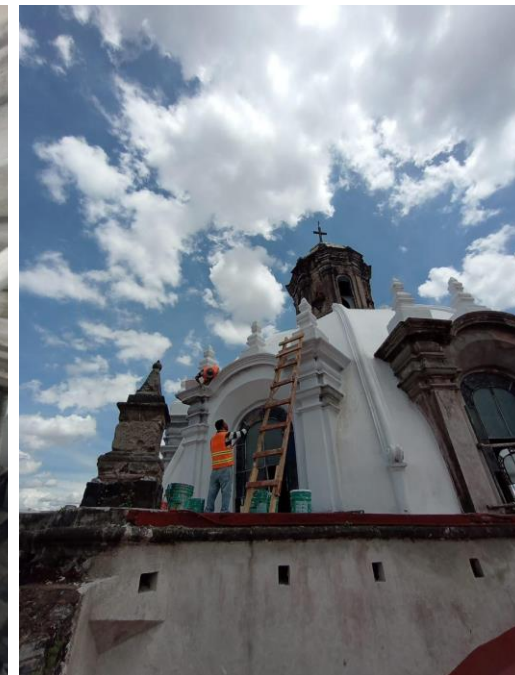
Aplicación de impermeabilizante blanco en extradós  
de cúpula

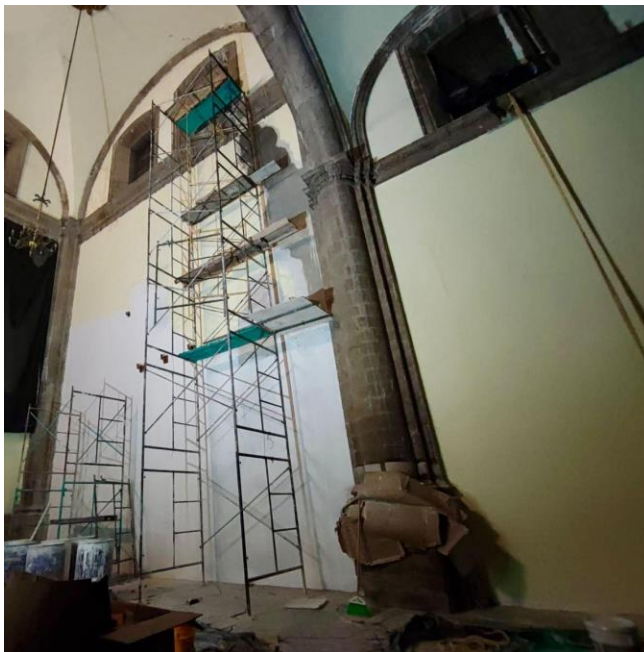
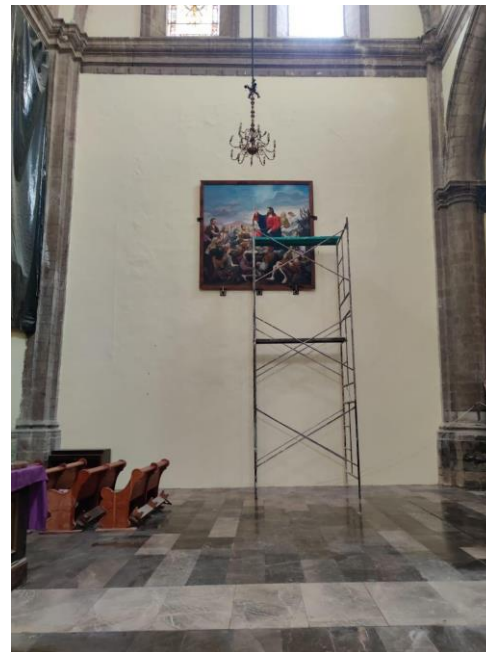
Trabajos concluidos, en periodo de verificación.

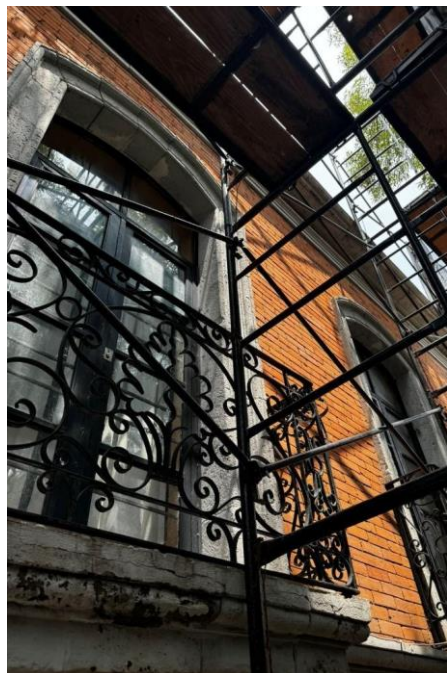
Lavado acuoso de tabique y retiro de pintura en herrerías

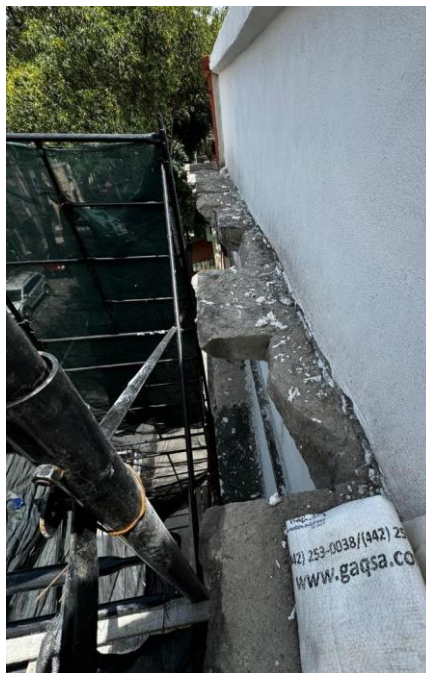
PEDRO MORENO 117

Cambio de piezas de cantera en cornisas, afinado de superficies de muros y limpieza de herrerías

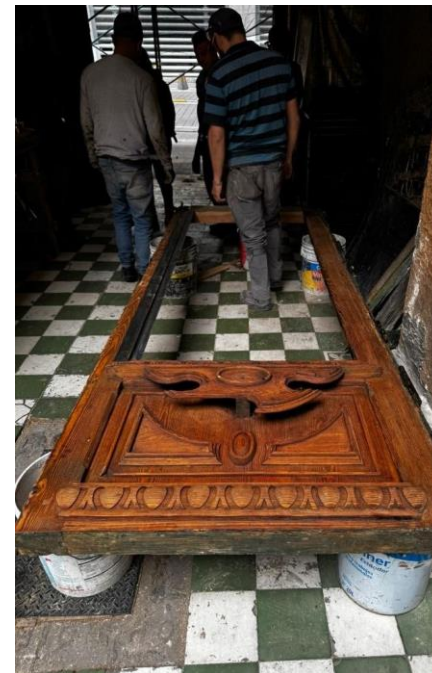
MAGDALENA

Tratamiento de conservación de elementos de madera en puertas y ventanas así como portón de acceso
