AUTORIDAD DEL
CENTRO
HISTÓRICO

MESA INTERINSTITUCIONAL DE INFRAESTRUCTURA

XVIII SESIÓN. Evaluación agosto

06 de septiembre de 2022

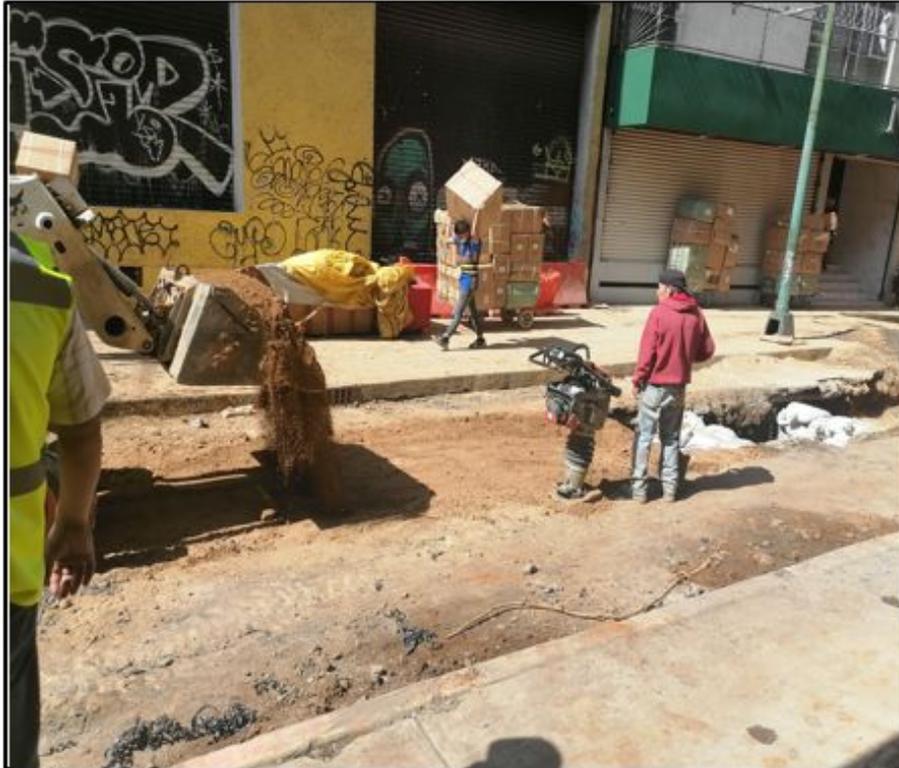
Suministro y colocación de tepetate para zanja de tubería de 38 cm sobre calle Órgano entre calle Comonfort y calle Palma norte.

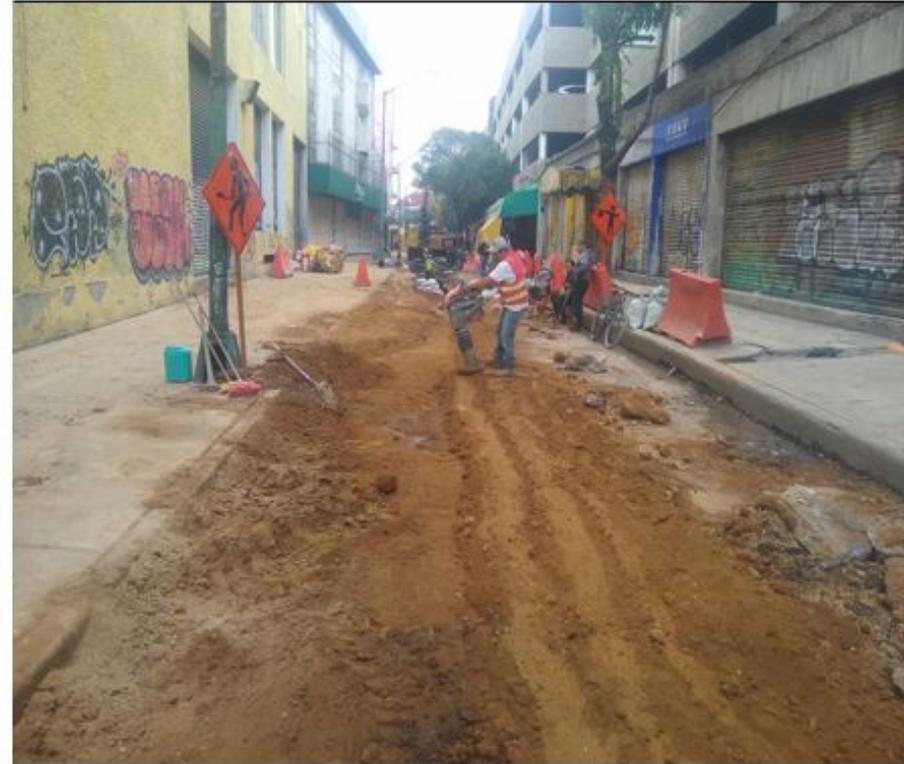
Compactación con tepetate para zanja de tubería de 38 cm sobre calle Órgano entre calle Comonfort y calle Palma norte.

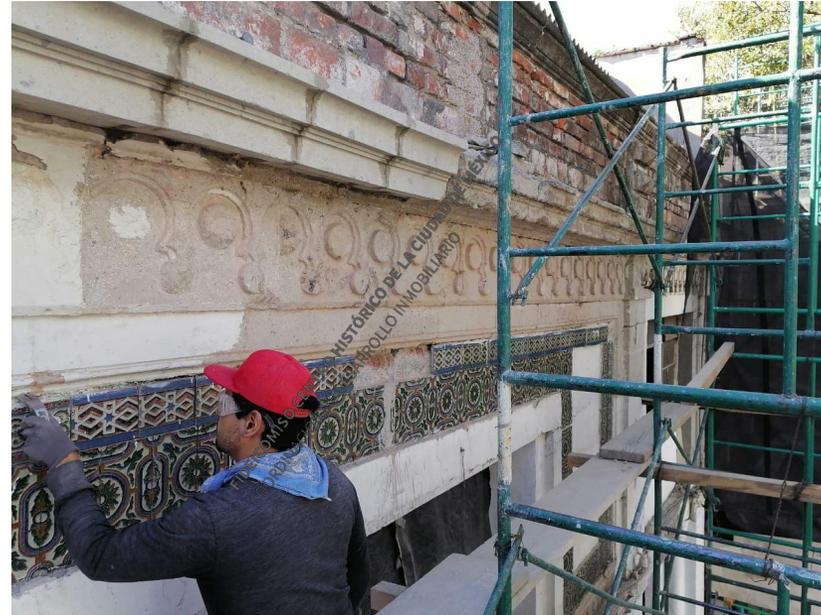
Bucareli No. 66: Retiro de aplanado fisurado.

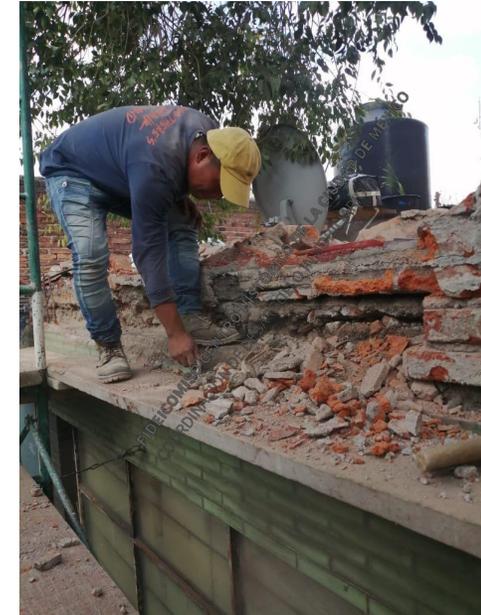
Bucareli No. 118: retiro de pintura en elementos de piedra y sustitución de sillares de cantera con alto grado de deterioro.

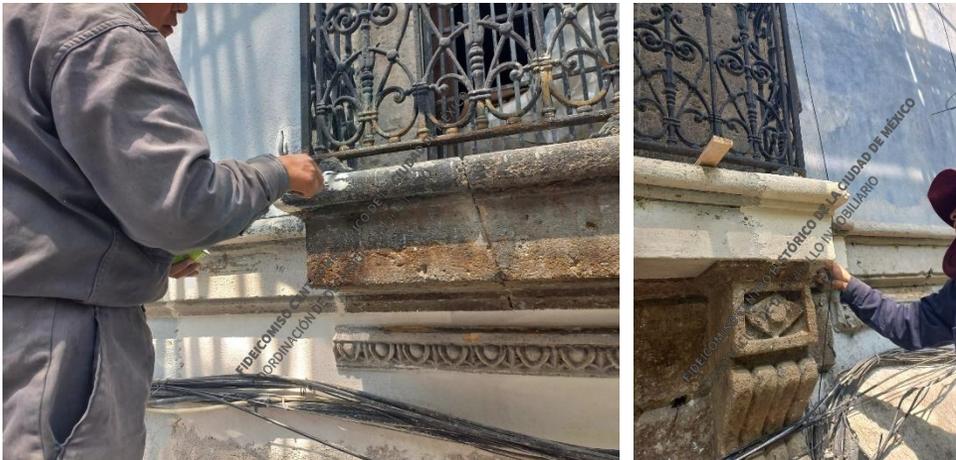
Brasil No. 47: Retiro de pintura deteriorada.

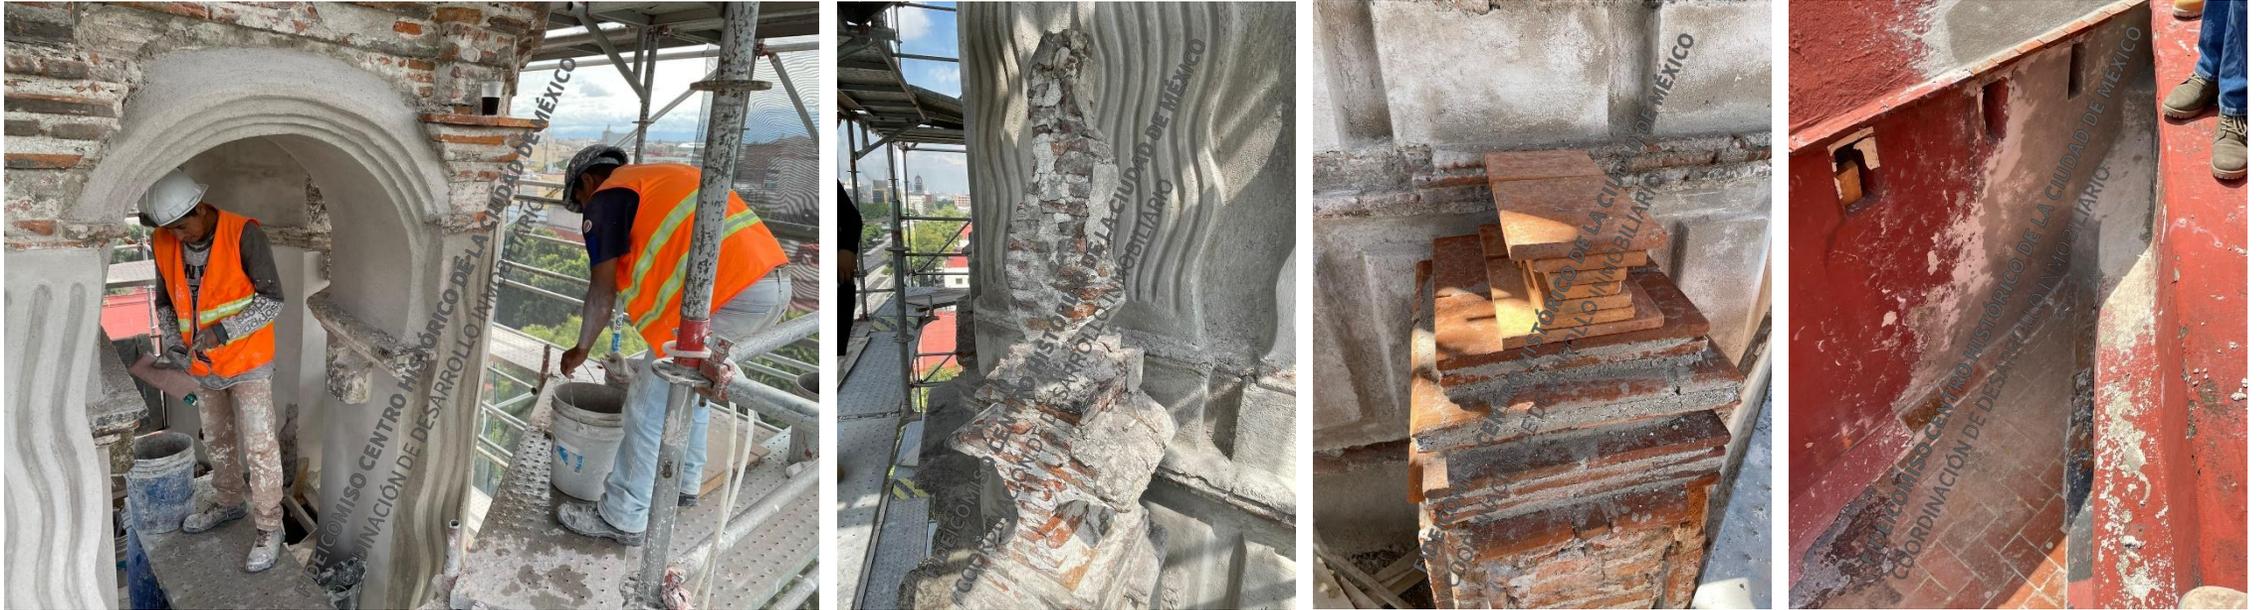
Reintegración de aplanados y ornamentos con argamasa de cal en torre campanario. Remamposteos y reintegración de enladrillados.

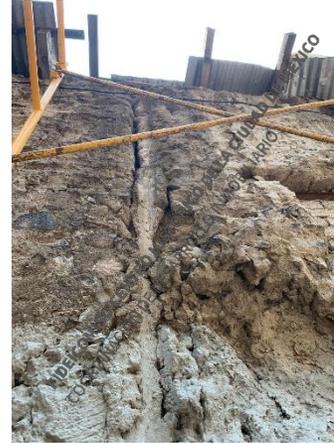
Rep. de Chile 64: Retiro de aplanados en mal estado.

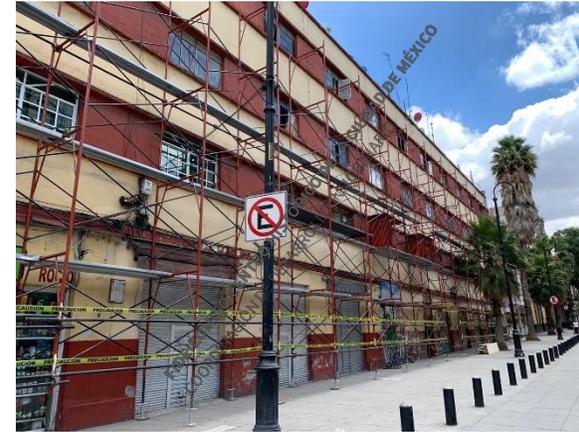
Obraje 14: Retiro de aplanados en mal estado y material suelto en grietas.
