MESA INTERINSTITUCIONAL DE INFRAESTRUCTURA

XVII SESIÓN. Agosto

23 de agosto de 2022

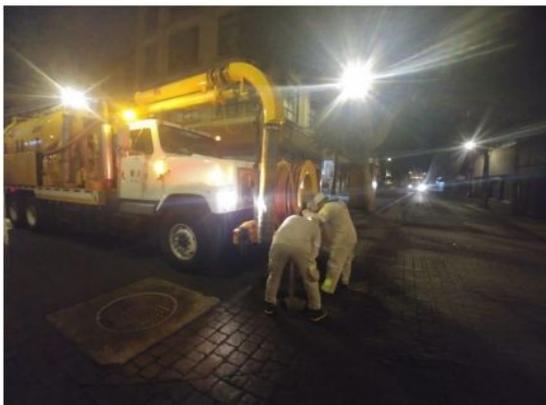
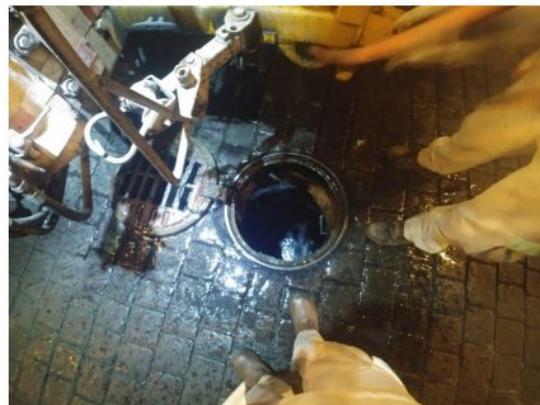
5 DE FEBRERO

AVANCE DE TRABAJO LIMPIEZA Y DESAZOLVE DE 650 ML DE ATARJEA, 13 PV, 36 CP, 31 RP, 78 ML DE ALBAÑAL.

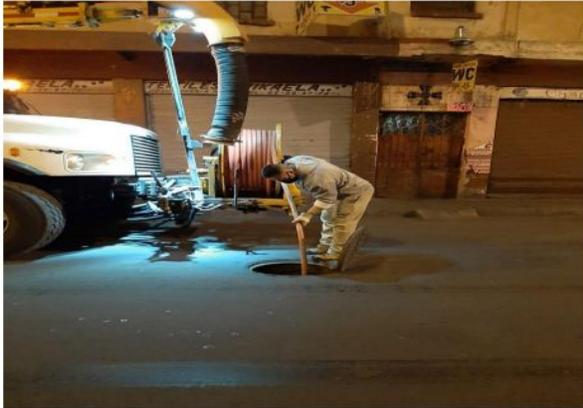
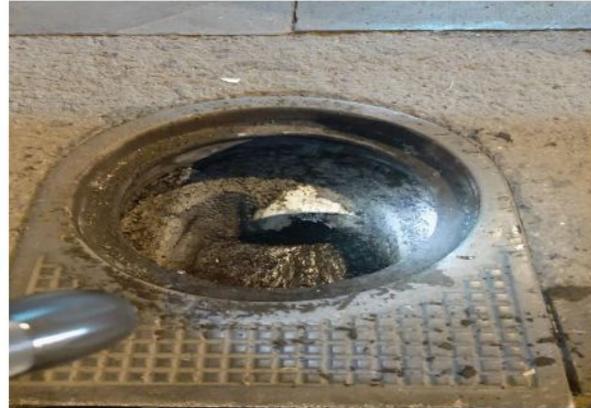
REPUBLICA DE BRASIL (ENTRE TACUBA Y REPÚBLICA DE PERÚ)

AVANCE DE TRABAJO LIMPIEZA Y DESAZOLVE DE 350 ML DE ATARJEA, 5 PV, 7 CP, 4 RP, 18 ML DE ALBAÑAL.

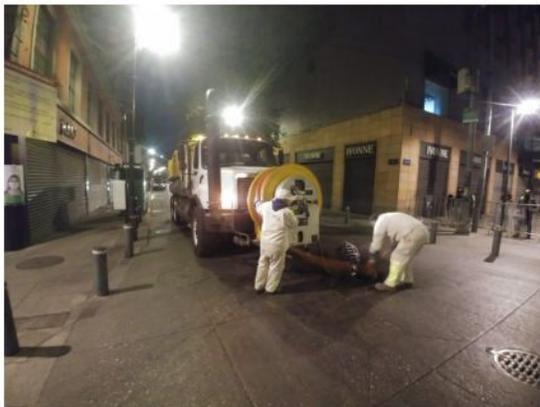
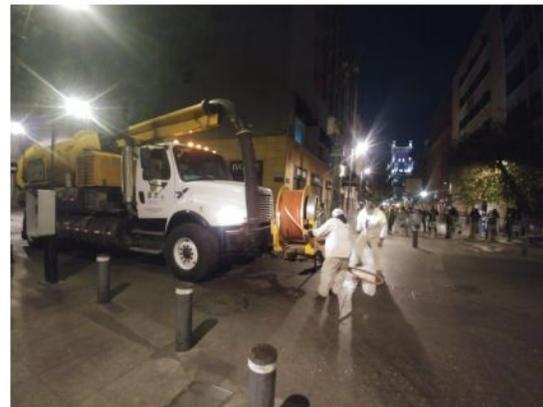
5 DE MAYO (ENTRE EJE CENTRAL Y PLAZA DE LA CONSTITUCIÓN)

AVANCE DE TRABAJO LIMPIEZA Y DESAZOLVE DE 700 ML DE ATARJEA, 14 PV, 40 CP, 35 RP, 126 ML DE ALBAÑAL.

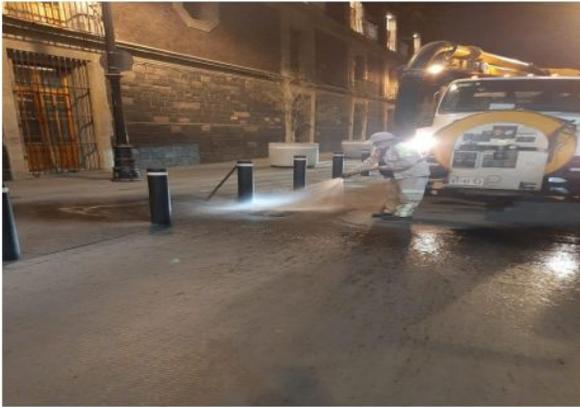
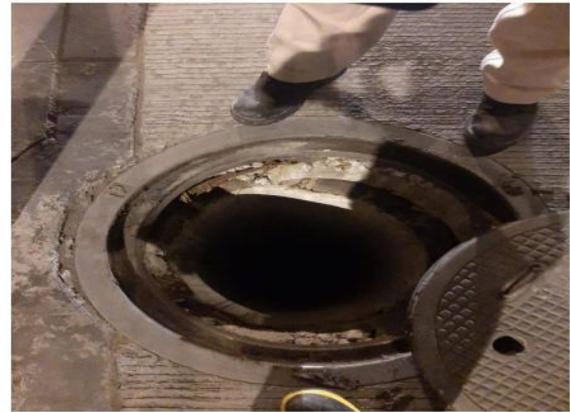
REPUBLICA DE GUATEMALA (ENTRE COMONFORT Y REPÚBLICA DE BRASIL)

AVANCE DE TRABAJO LIMPIEZA Y DESAZOLVE DE 220 ML DE ATARJEA, 3 PV, 4 CP, 2 RP, 8 ML DE ALBAÑAL.

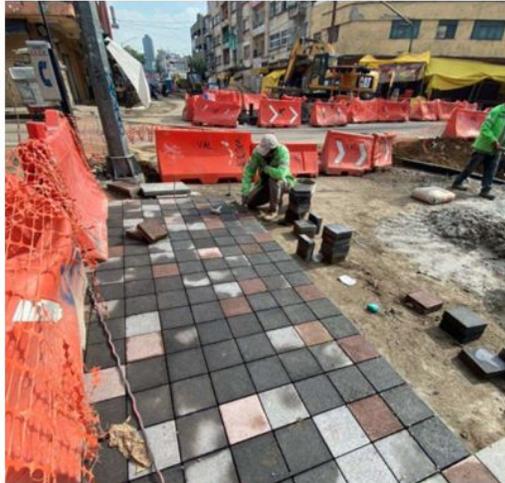
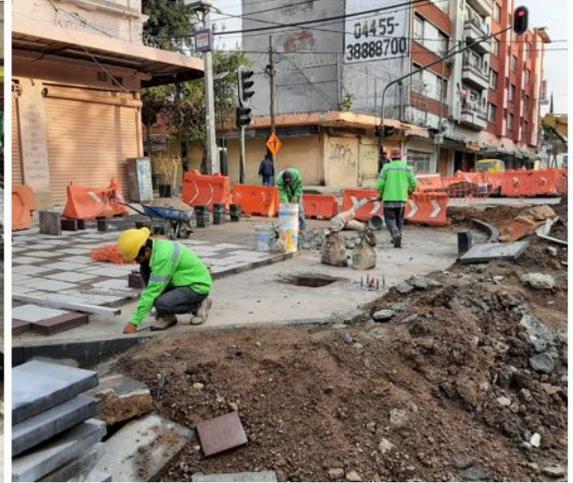
DGOIV – CENTRO HISTÓRICO LAGUNILLA-CALLE IGNACIO COMONFORT

Obra inducida (CFE) concluida, continúan trabajos con colocación de acabados sobre banqueta, luminarios y mobiliario urbano

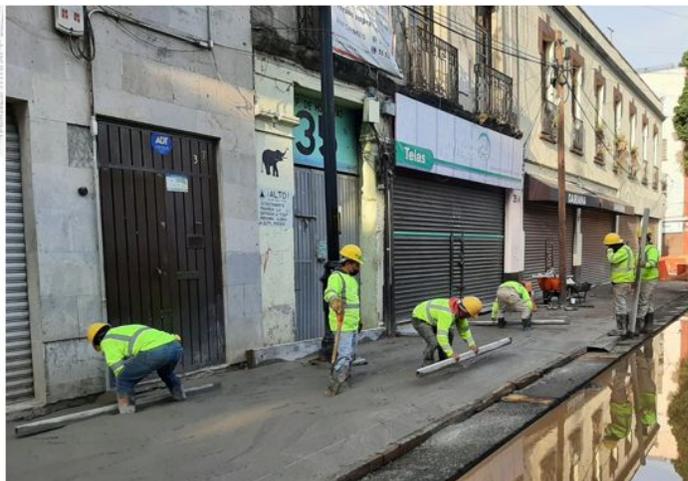
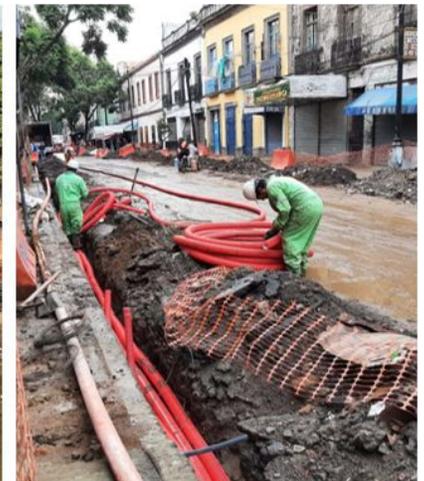
DGOIV – CENTRO HISTÓRICO LAGUNILLA-CALLE REPÚBLICA DE HONDURAS

Se realizan los trabajos de obra inducida (CFE), así como temas de topografía para adecuaciones geométricas (tema arquitectónico)

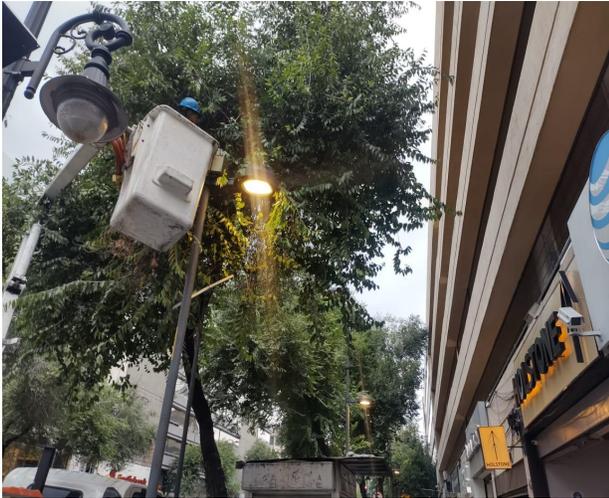
20 DE NOVIEMBRE

RETIRO DE DESECHOS DE FOTOCELDA.

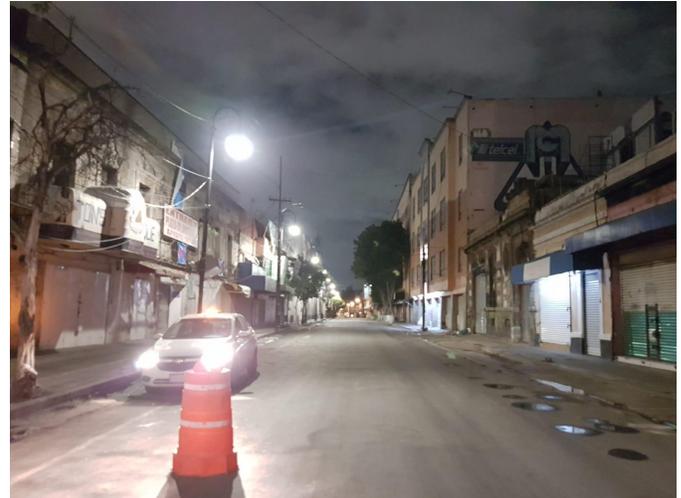
APARTADO

RECONEXIÓN DE LÍNEAS, CAMBIO DE FOTOCELDA Y DE BASE DE RECEPTÁCULO .

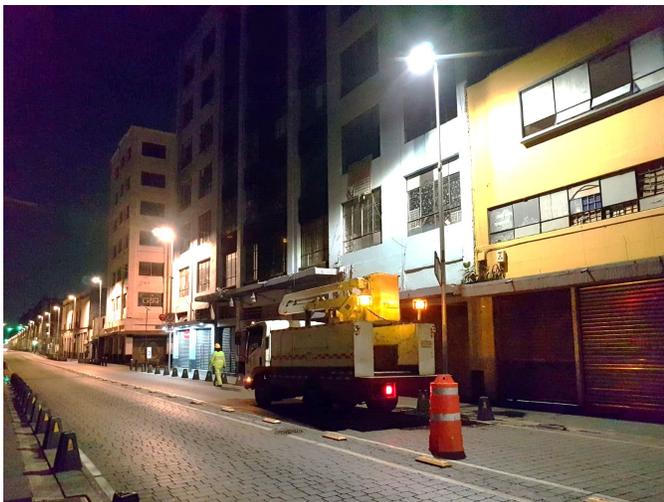
BELISARIO DOMÍNGUEZ

RECONEXIÓN DE LÍNEAS.

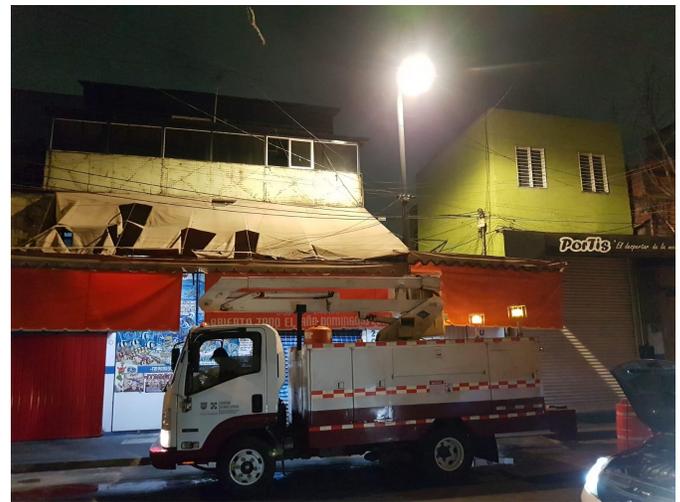
CAJON MIXCALCO

CAMBIO DE LÁMPARA.

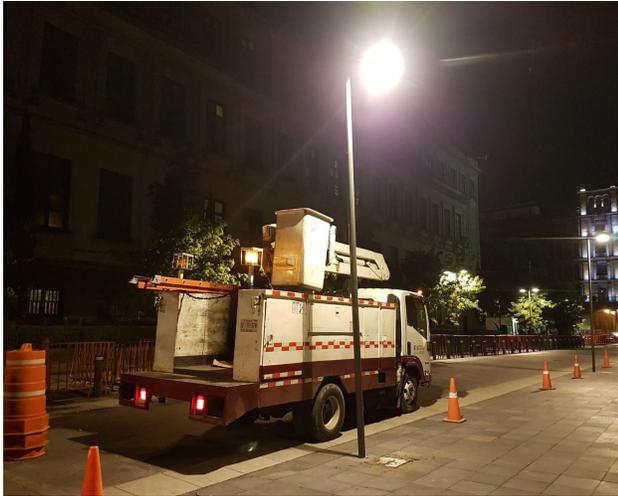
CORREGIDORA

RETIRO DE DESECHOS DE FOTOCELDA.

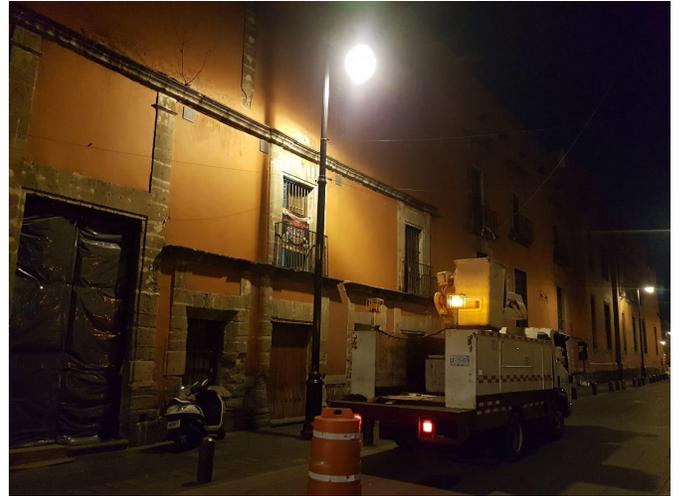
EMILIANO ZAPATA

RECONEXIÓN DE LÍNEAS.

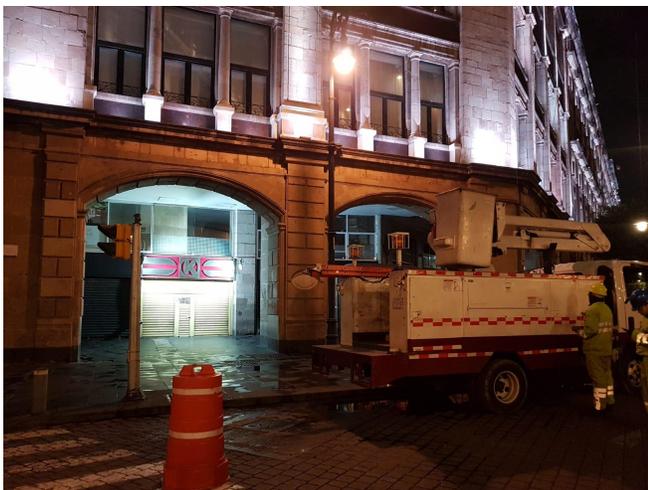
PLAZA DE LA CONSTITUCIÓN

CAMBIO DE BALASTRO.

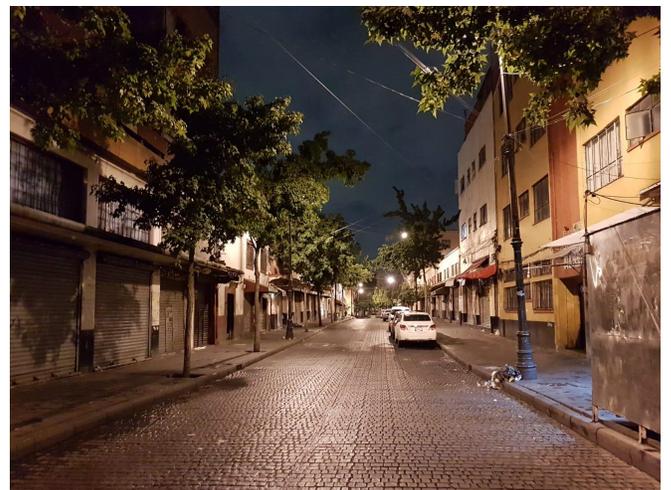
RAMÓN CORONA

RECONEXIÓN DE LÍNEAS Y CAMBIO DE LÁMPARA.

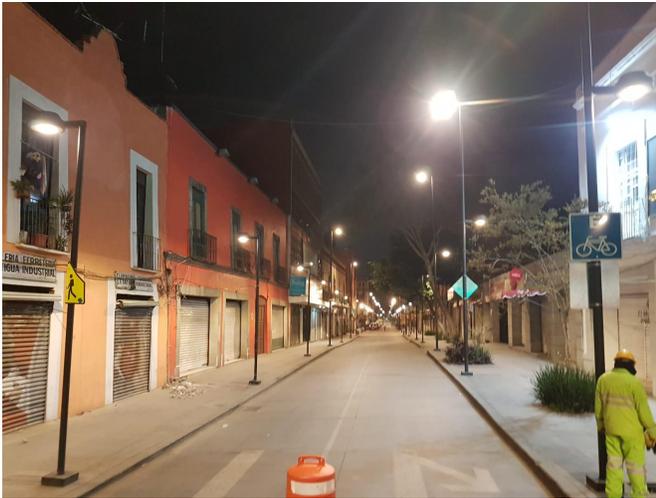
RÉPÚBLICA DE BRASIL

CAMBIO DE LÁMPARA, BALASTRO Y SOCKET.

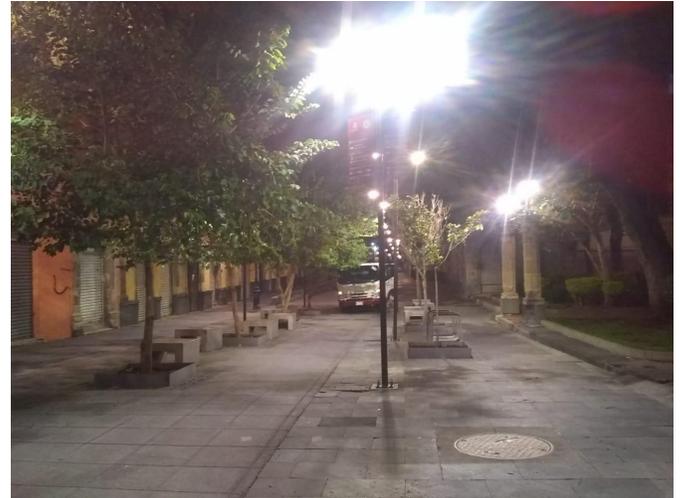
SANTÍSIMA

CAMBIO DE LÁMPARA, BASE RECEPTÁCULO Y RECONEXIÓN DE LÍNEAS.

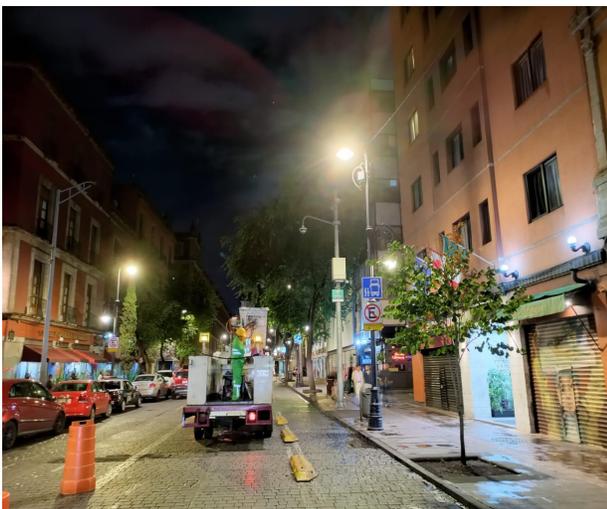
5 DE MAYO

RESTABLECIMIENTO DE INTERRUPTOR TERMOMAGNÉTICO.

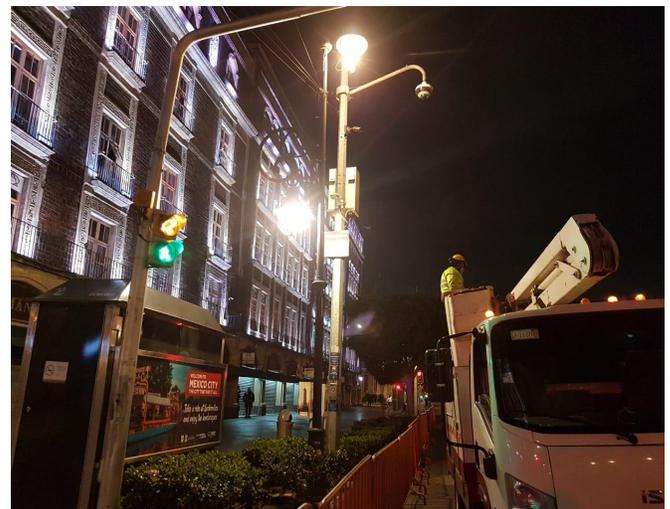
16 DE SEPTIEMBRE

RECONEXIÓN DE LÍNEAS, CAMBIO DE LÁMPARA Y BALASTRO.

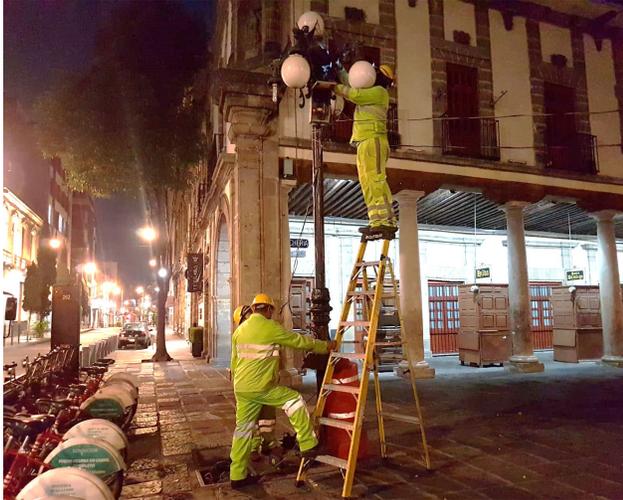
REPÚBLICA DE CUBA

RECONEXIÓN DE LÍNEAS, CAMBIO DE LÁMPARA Y BALASTRO.

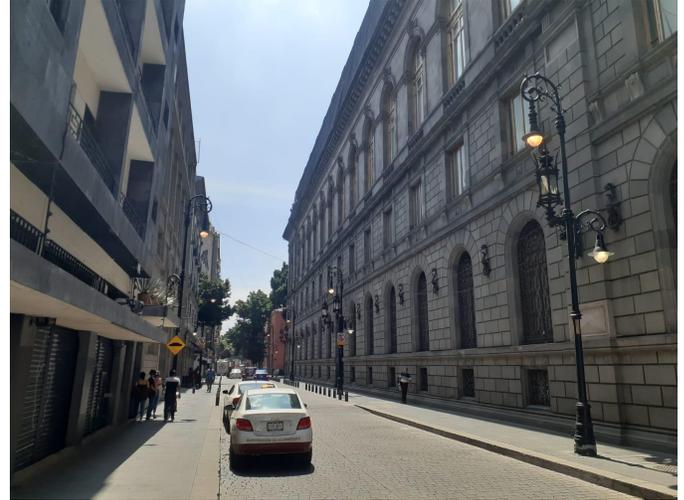
DONCELES

CAMBIO DE CONTACTOR.

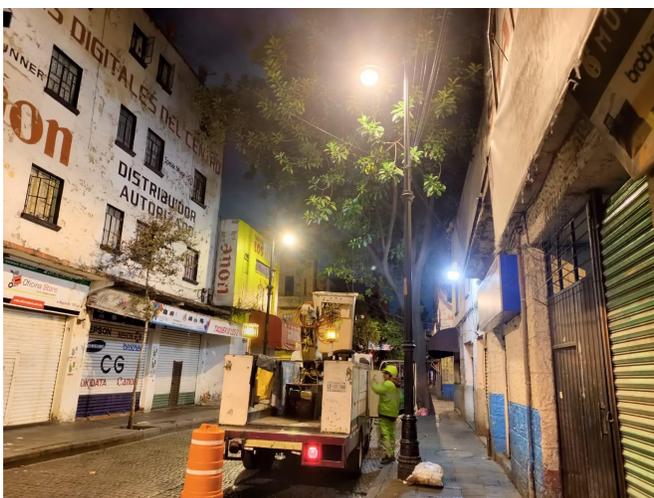
REGINA

CAMBIO DE CONTACTOR.

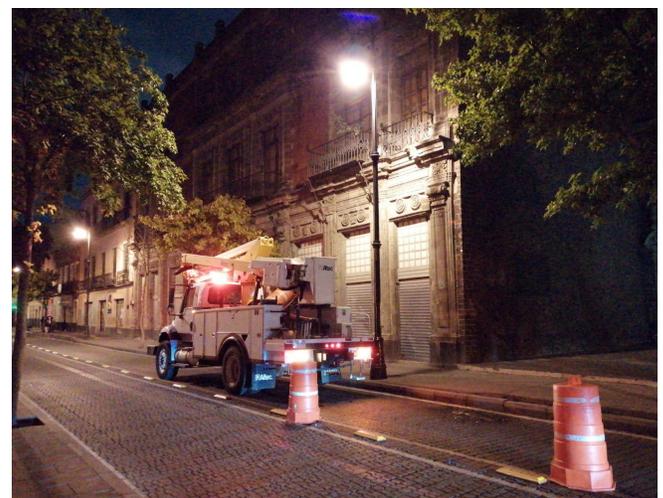
REPÚBLICA DE EL SALVADOR

CAMBIO DE LÁMPARA.

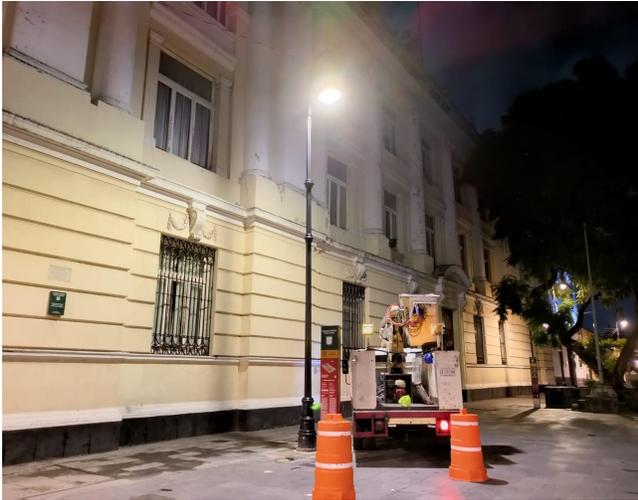
SAN ILDEFONSO

RECONEXIÓN DE LÍNEAS E INSTALACIÓN DE LUMINARIAS.

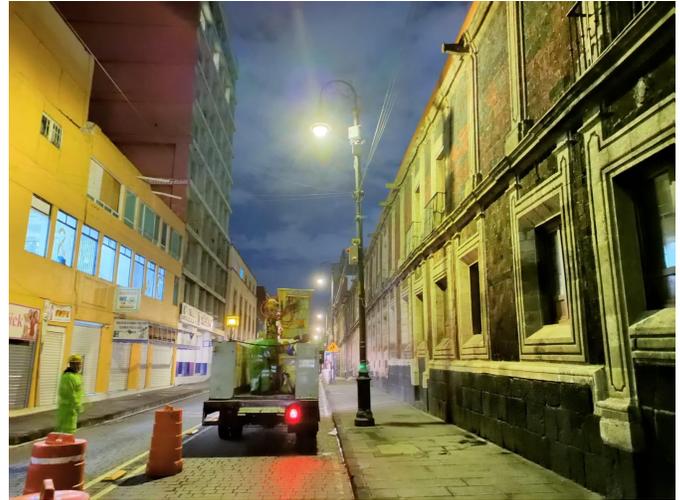
SAN JERÓNIMO

RESTABLECIMIENTO DE INTERRUPTOR TERMOMAGNÉTICO.

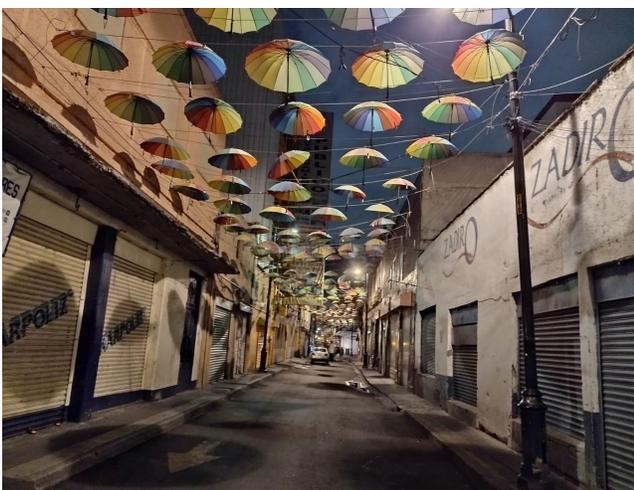
SANTO TOMÁS

RECONEXIÓN DE LÍNEAS.

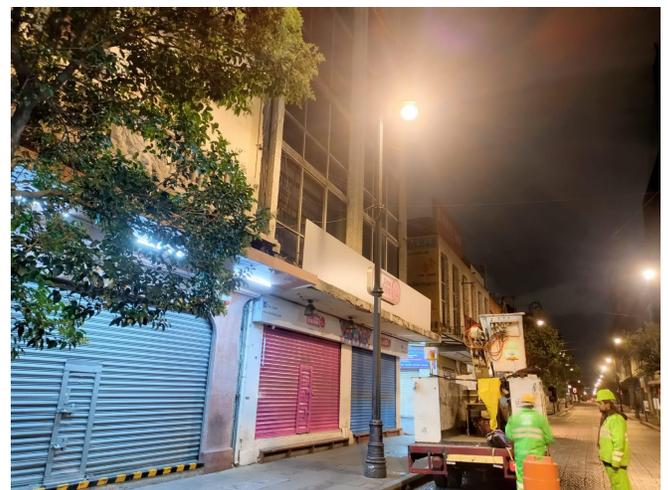
REPÚBLICA DE URUGUAY

CAMBIO DE LÁMPARA Y SOCKET.

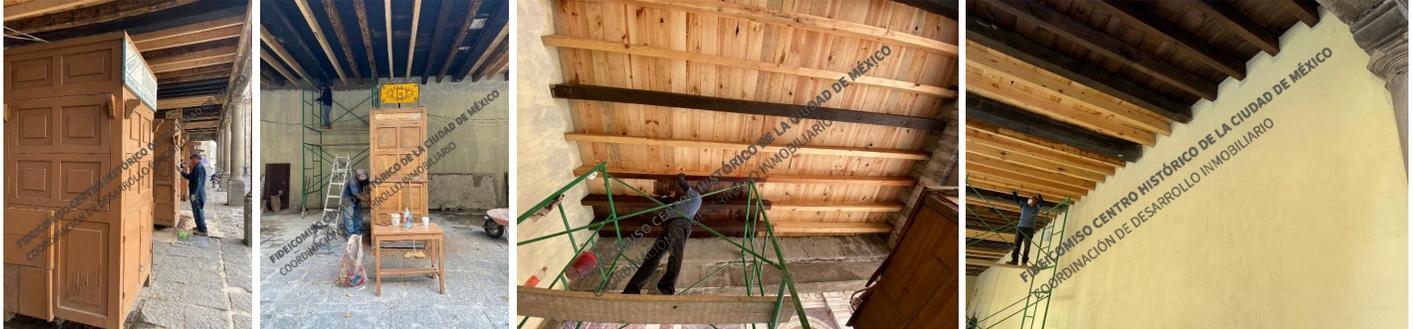
REHABILITACIÓN Y CONSERVACIÓN DEL PORTAL DE ESCRIBANOS .

Liberación de capa de pintura a muebles de madera de los escribanos, mediante la aplicación de removedor especial. Aplicación de entintado a vigería y tablado de madera. Aplicación de pintura en paramentos del portal de escribanos, con color autorizado por la supervisión del INAH.

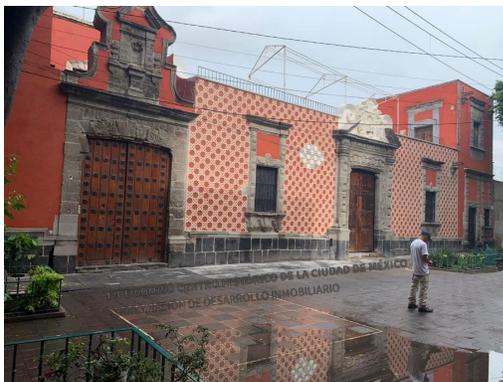
Ecuador No. 8-12.

Ecuador No. 8 - 12, Aplicación de pintura a la cal.

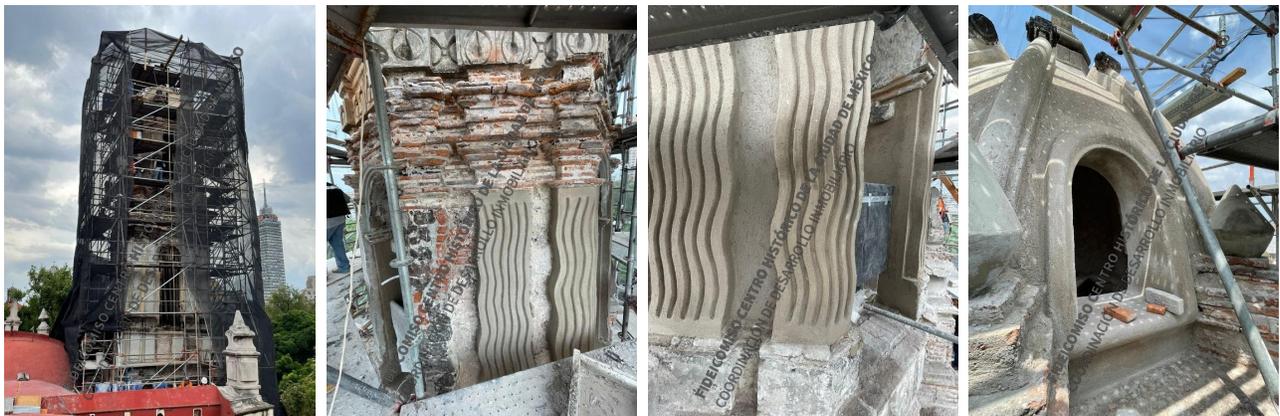
RECUPERACIÓN Y RESTAURACIÓN DEL TEMPLO DE SAN JUAN DE DIOS.

Colocación de malla sombra de protección en andamios de campanario. Reintegración de aplanados en pilastras estriadas de torre campanario. Consolidación de cornisas y frisos. Reintegración de aplanados en cupulín de torre campanario.

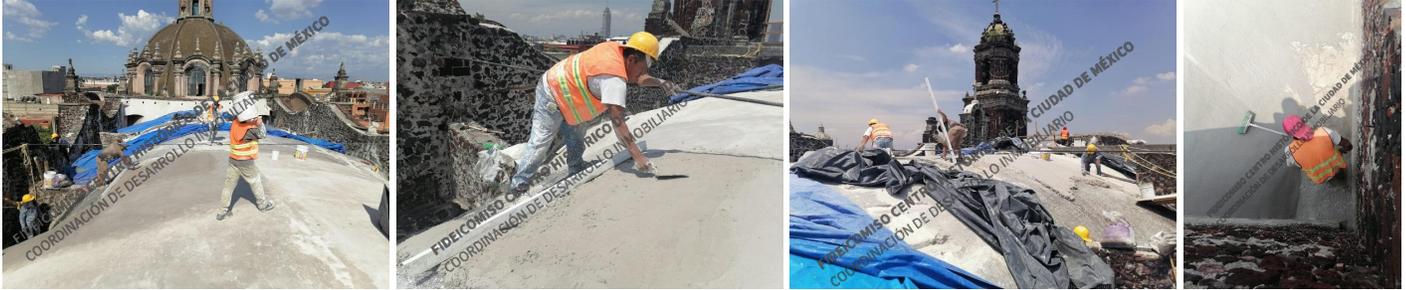
RECUPERACIÓN Y RESTAURACIÓN DEL TEMPLO DE SANTA CATARINA.

Trabajos en extradós de bóveda principal, colocación de capa de compresión.
