# MESA INTERINSTITUCIONAL DE INFRAESTRUCTURA

III SESIÓN - Evaluación de enero

6 de febrero de 2024

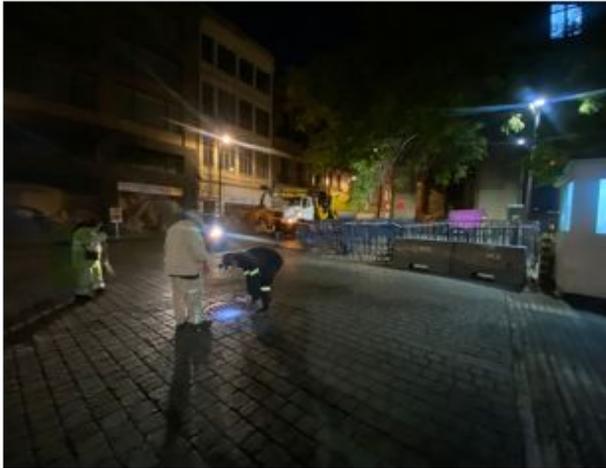
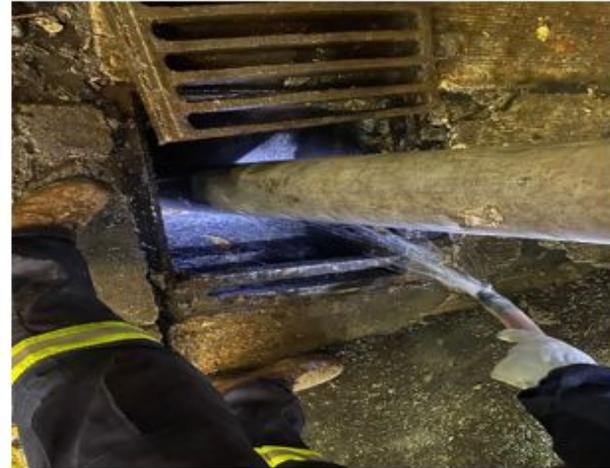
### **VENUSTIANO CARRANZA** (ESQUINA 20 DE NOVIEMBRE)

AVANCE DE TRABAJO LIMPIEZA Y DESAZOLVE DE 180 ML DE ATARJEA, 3 PV, 4 CP, 6 RP, 15 ML DE ALBAÑAL.

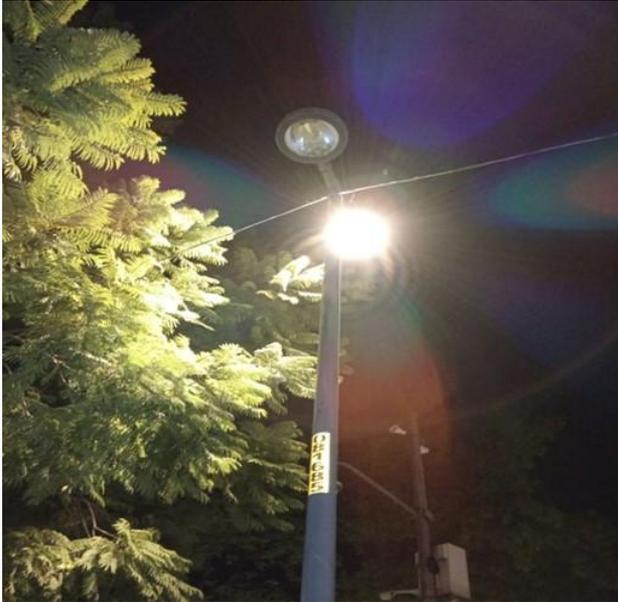
### ALAMEDA CENTRAL

SE HACE EN CAMBIO DE LAMPARA Y BALASTRO

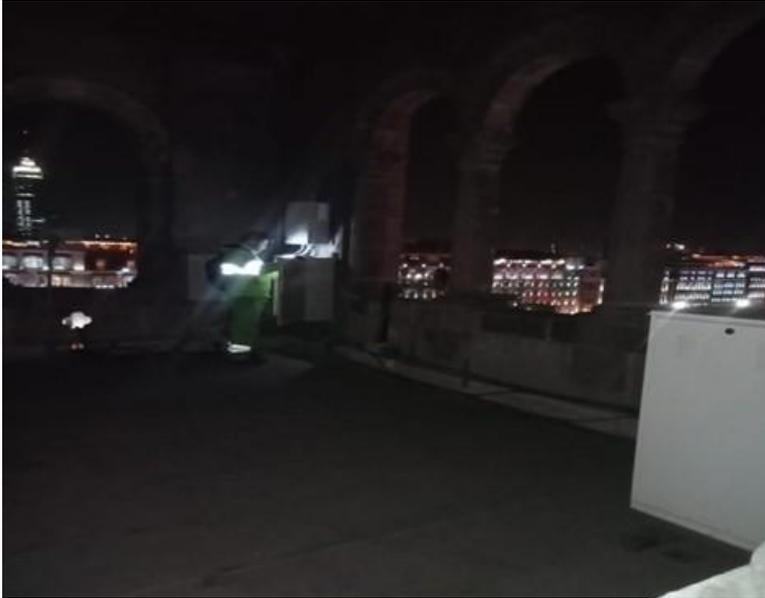
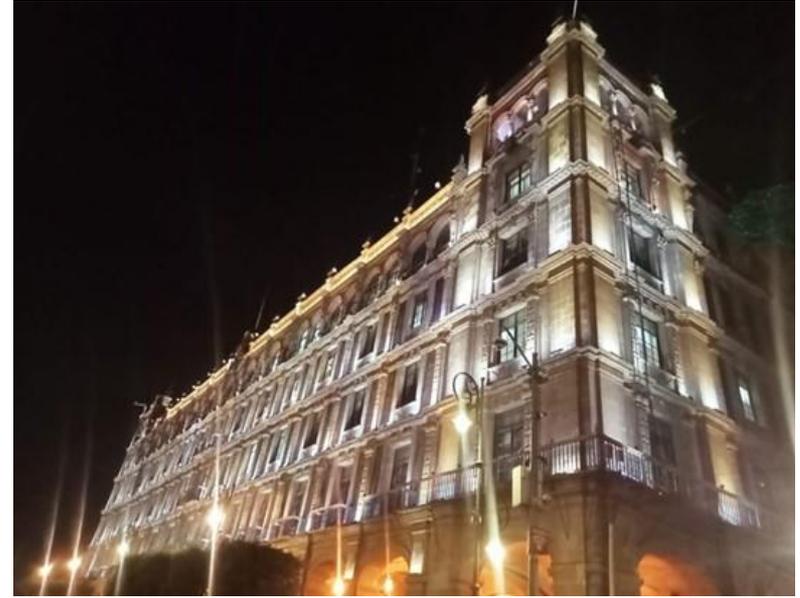
### EDIFICIO VIRREYNAL

RECONEXIÓN DE PROYECTORES EN EL EDIFICIO, SE DEJA FUNCIONANDO CORRECTAMENTE

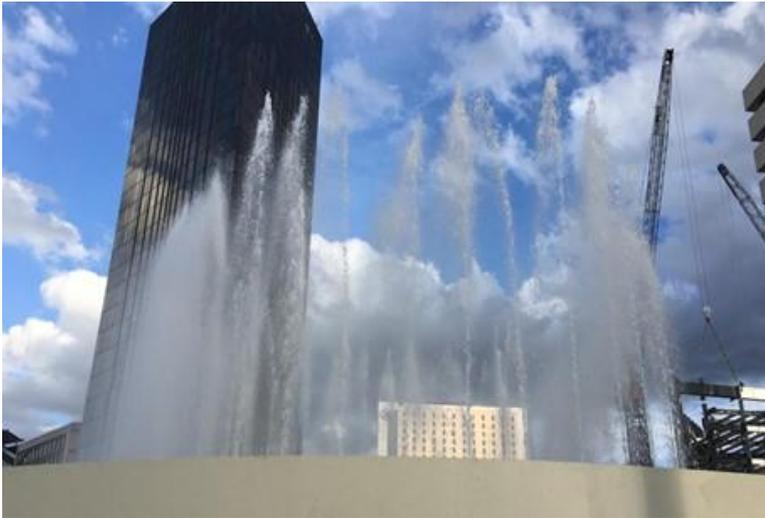
### FUENTE DE LA REPÚBLICA

**DESASOLVE Y RECONEXIÓN DE ACOMETIDA  
SUBTERRANEA**

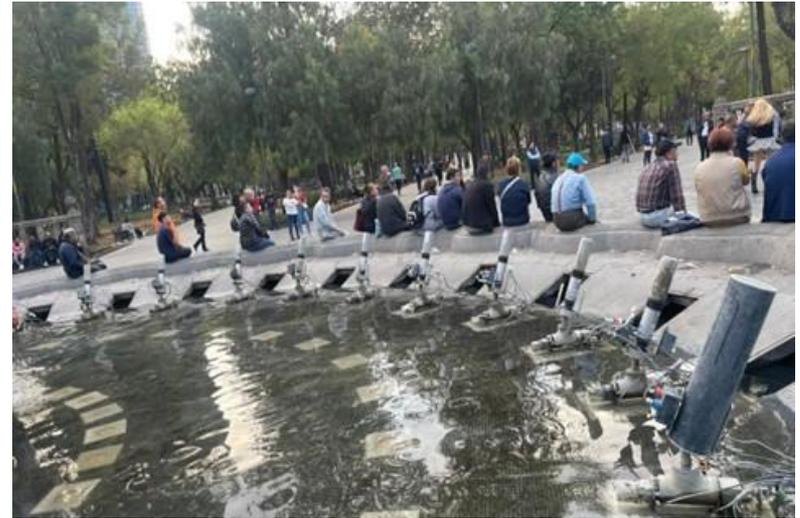
### FUENTE TLAXCOAQUE

**RETIRO DE BOMBAS SUMERGIBLES PARA REALIZAR LA  
LIMPIEZA DE SUCCIÓN**

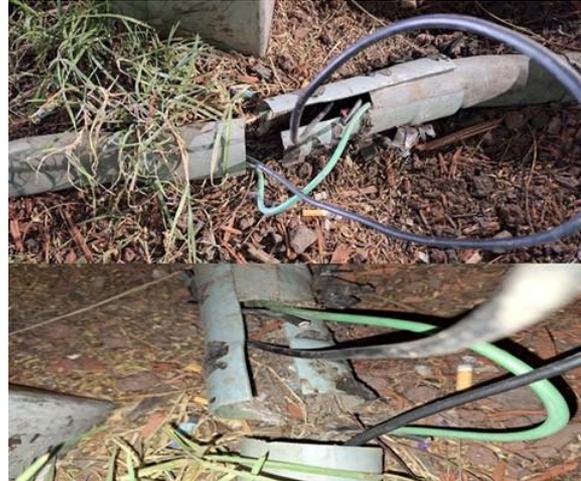
### ALAMEDA CENTRAL

**SE ATIENDE EN PDL 081418, EN CUAL NO RECIBIA LOS 220 VOLTIOS, SE ENCUENTRAN CABLES EXPUESTOS DE TUBERIA DESCUBIERNOS Y CORTADOS, SE VUELVEN A CONECTAR, SE ENTIERRAN Y QUEDA ENCENDIDA CORRECTAMENTE**

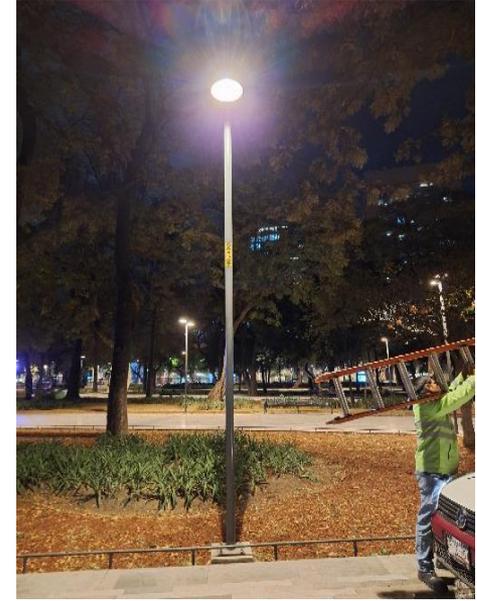
### ALAMEDA CENTRAL

SE ATIENDE EN PDL 081387, SE REALIZA EN CAMBIO DE BALASTRO Y FOCO DE 140W, SE CHECA ALREDEDORES Y TODO QUEDA ENCENDIDO CORRECTAMENTE

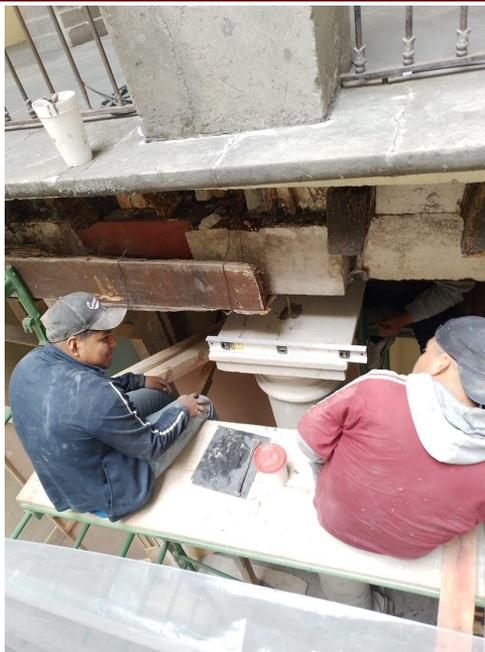
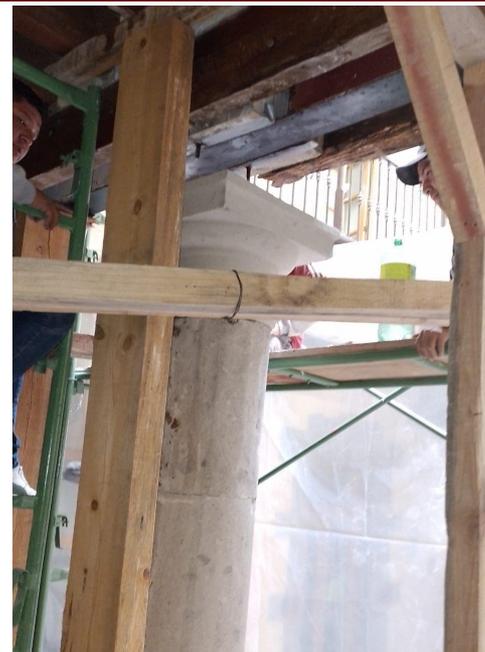
Liberación de aplastado, trabajos de atención a grietas en muros.

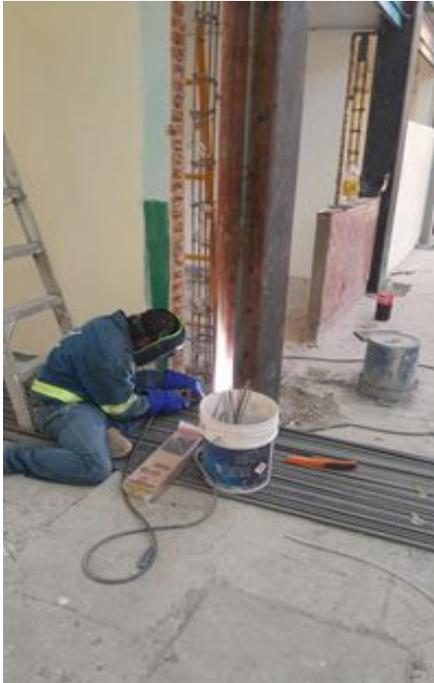
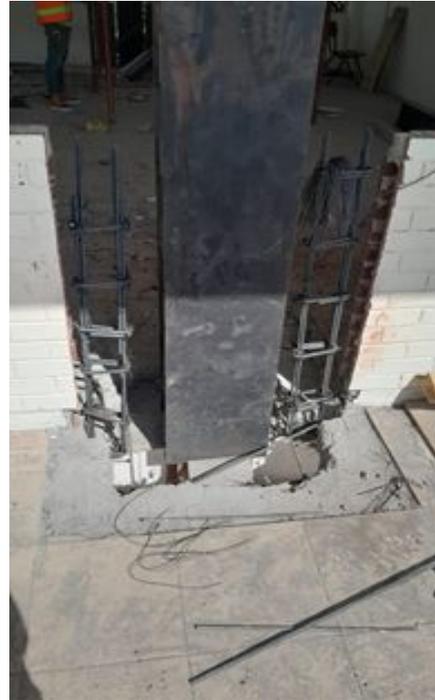
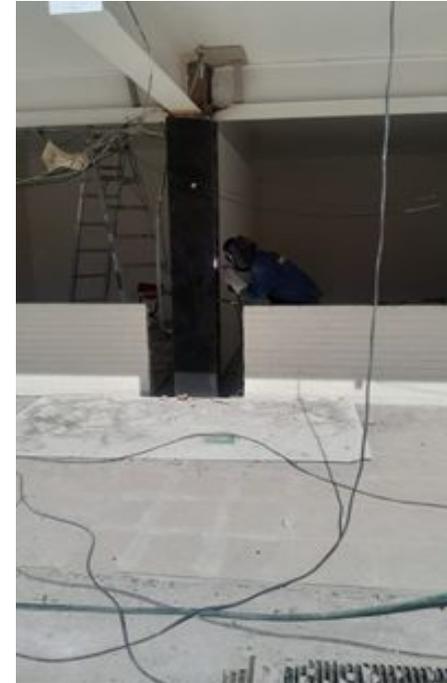
AVANCE DE TRABAJOS EN ESC.SEC. " HEROES DE CHAPULTEPEC"

**REFORZAMIENTO DE ESTRUCTURA**

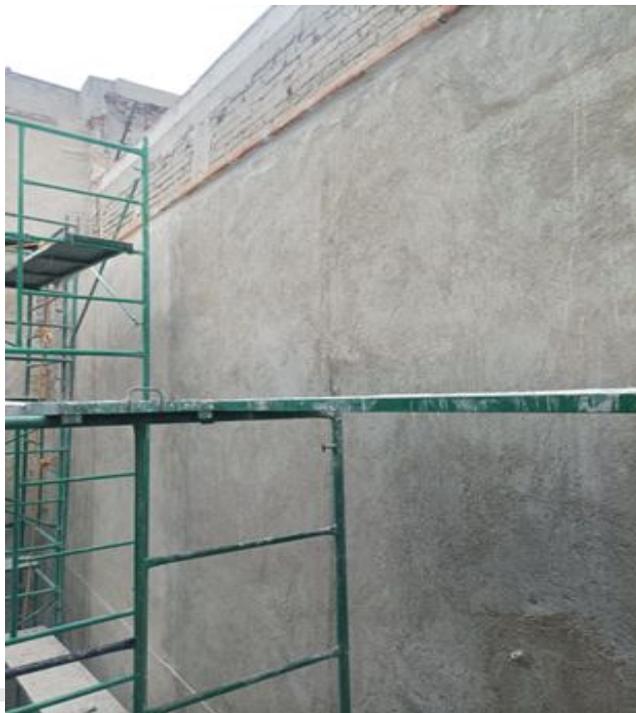
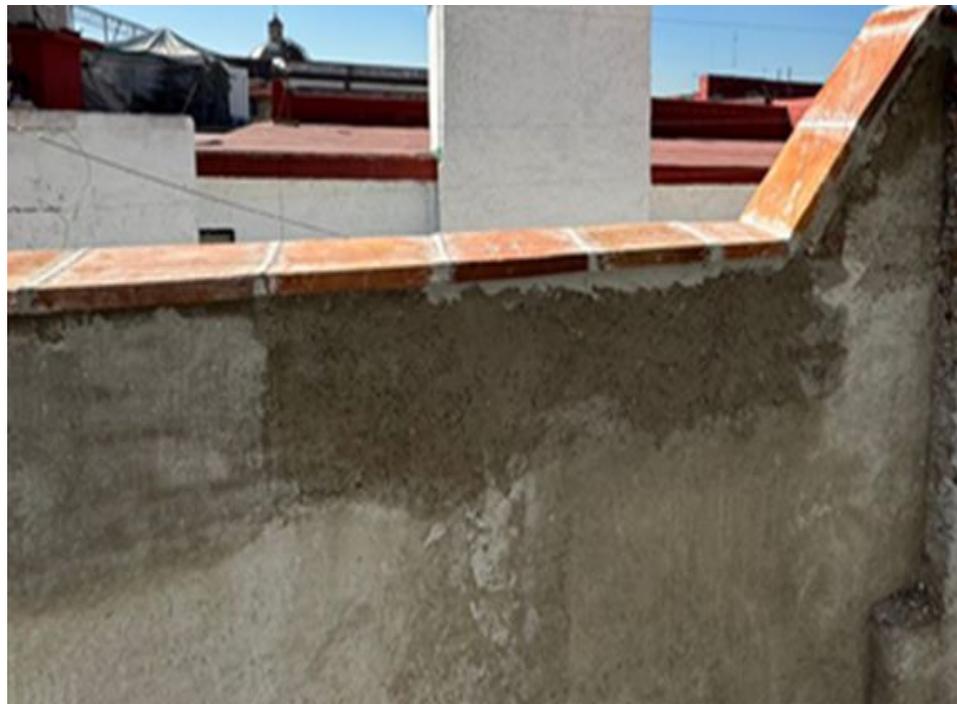
AVANCE DE TRABAJOS EN ESC JUSTO SIERRA .

***REFORZAMIENTO EN MURO DE COLINDANCIA***
