MESA DE TRABAJO INTERINSTITUCIONAL  
DE INFRAESTRUCTURA Y OBRAS

# Mesa de Infraestructura y Obras

## EVALUACIÓN ABRIL

### 05 de mayo de 2020

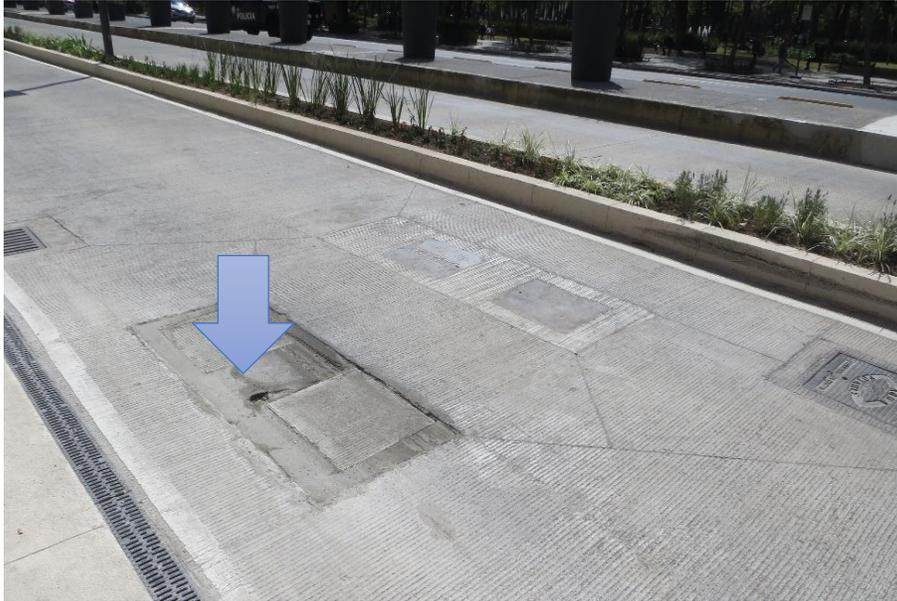
Reparación de registro frente al acceso del SAT

(ATENDIDO)

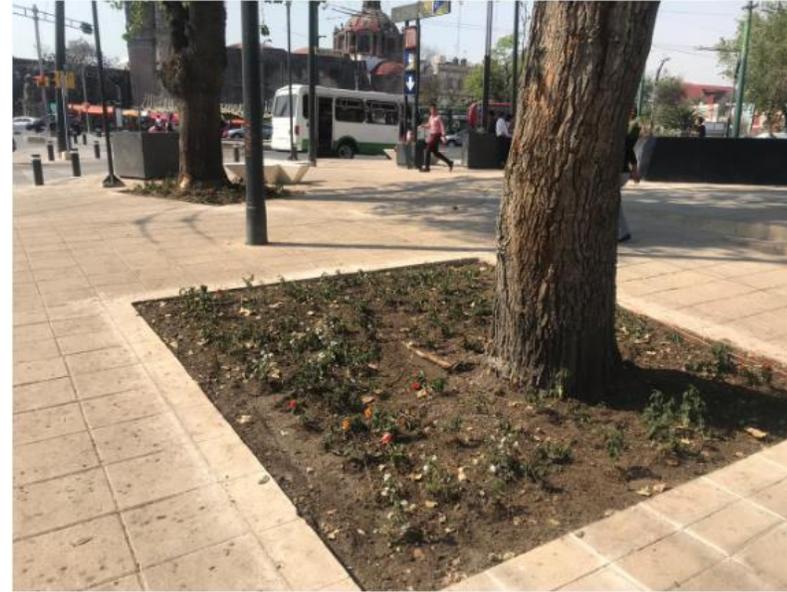
Colocación de placa metálica en jardinera. Y cambio de bolardo impactado.

(ATENDIDO)

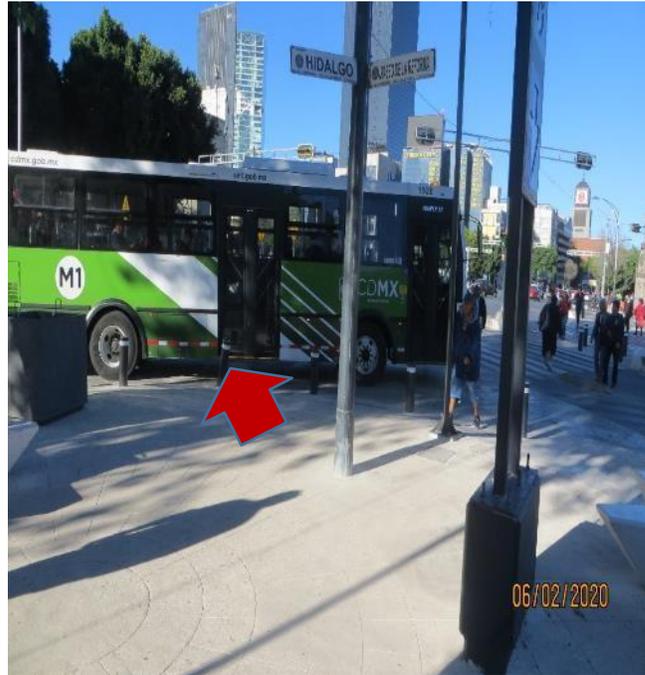
Recorrer bolardos por radio de giro de transporte Público, existe uno dañado.

(ATENDIDO)

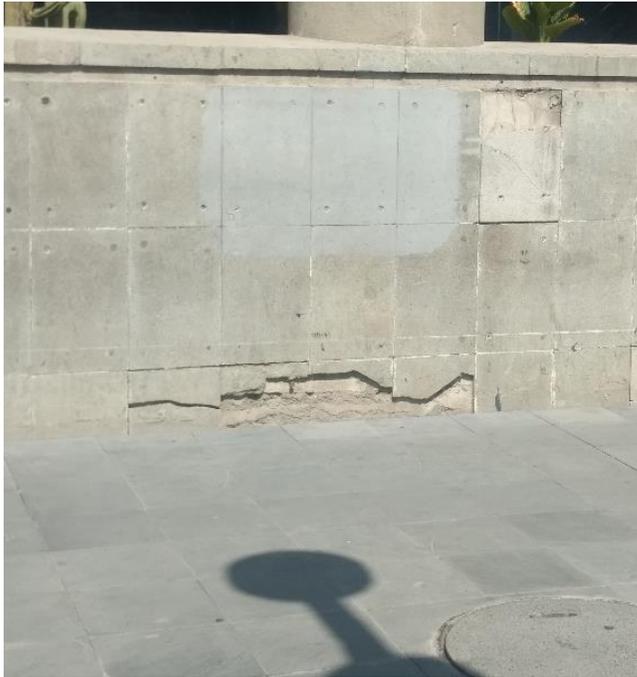
**(NO IMPUTABLES A LA  
OBRA)**

Cambio de piezas en fachada  
Teatro Hidalgo por trabajos de  
la obra.

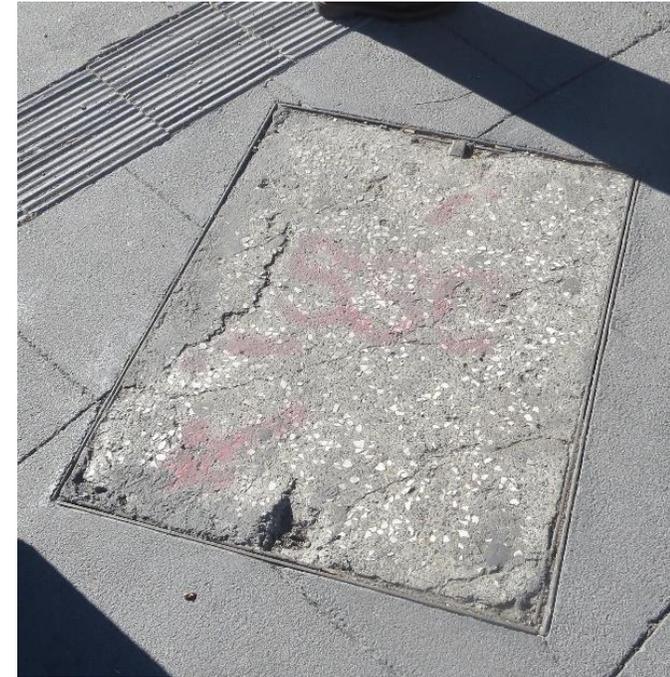
Cambio de tapa de registro esq. Eje  
central

**(ATENDIDO)**

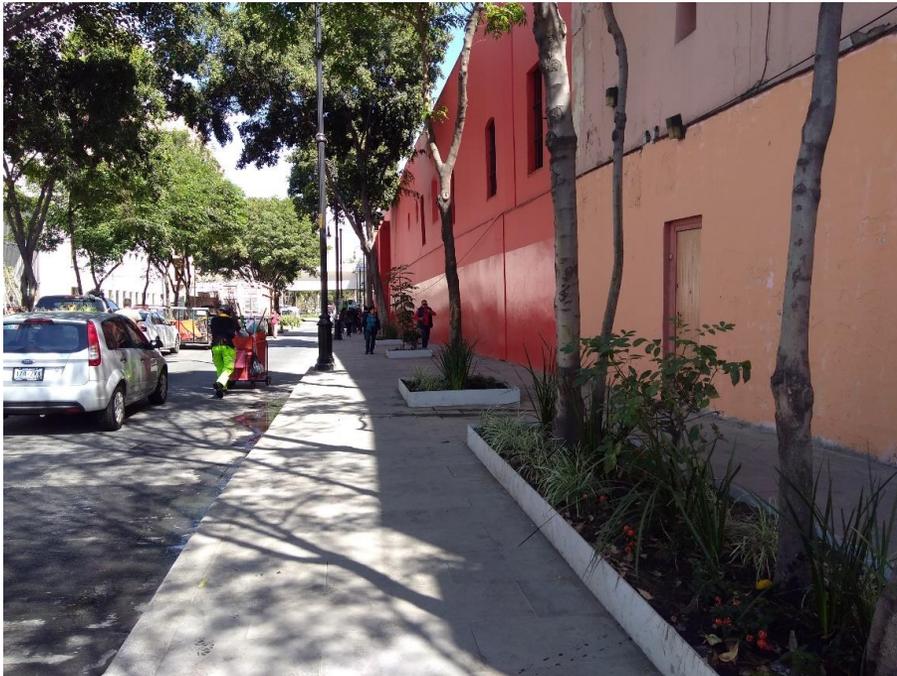
Alumbrado Público nuevo y en funcionamiento en toda la calle , riego con agua tratada de elementos arbustivos.

**(ATENDIDO)**

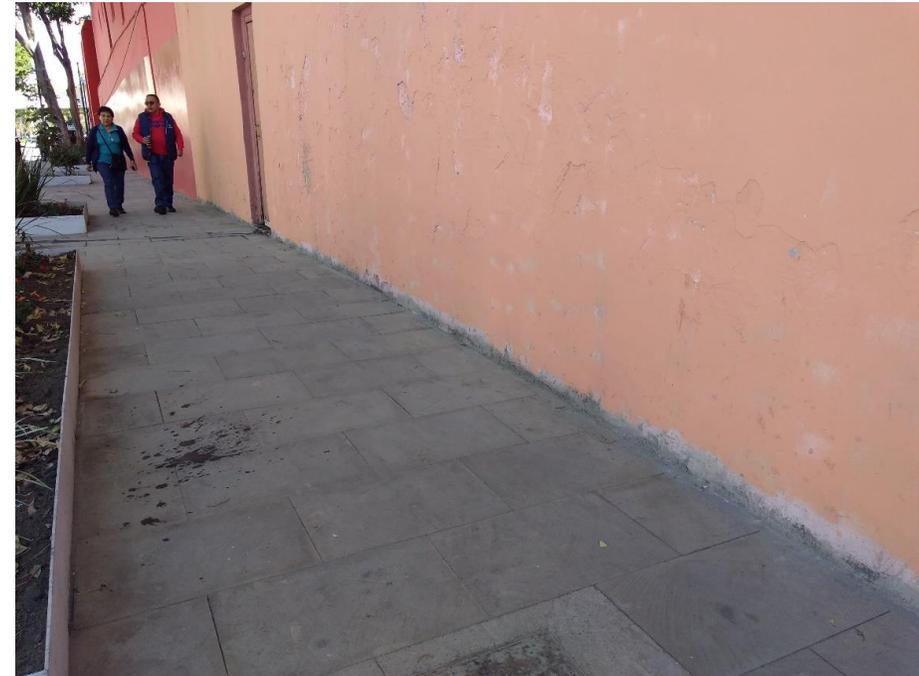
**(NO IMPUTABLE A LA OBRA)**

Limpieza a fachada

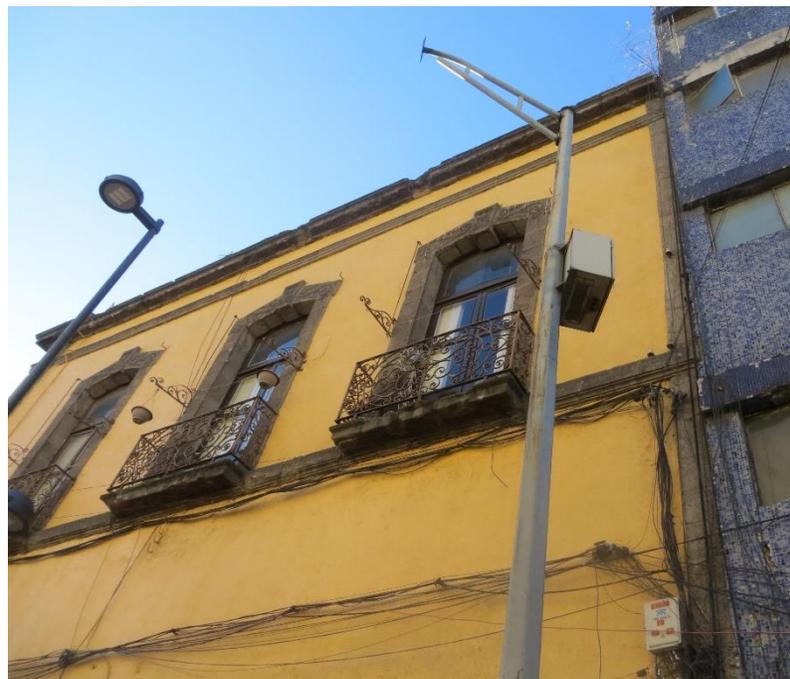
**(POR ATENDER)**

Retiro de poste de c-2

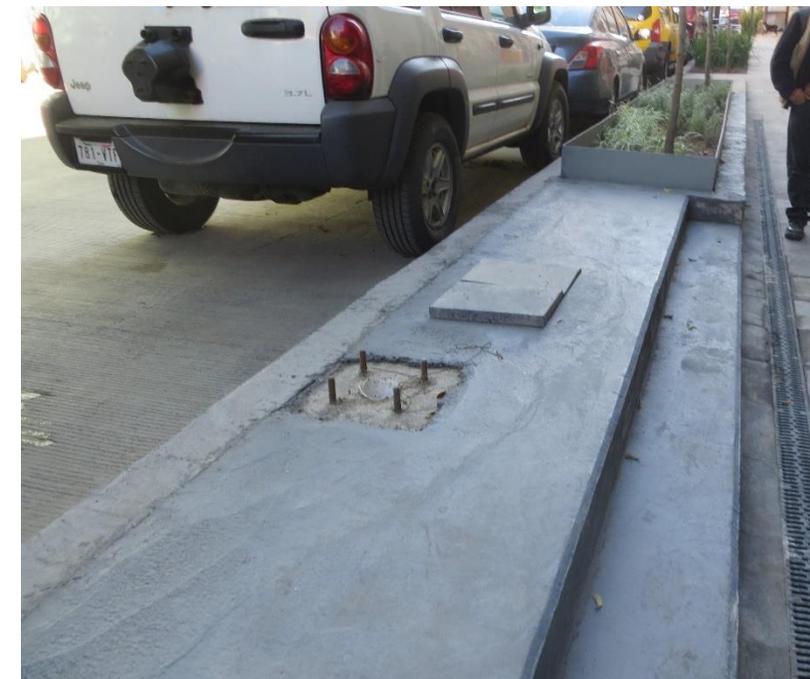
Colocación de poste y luminarias  
de alumbrado público

**(ATENDIDO)**

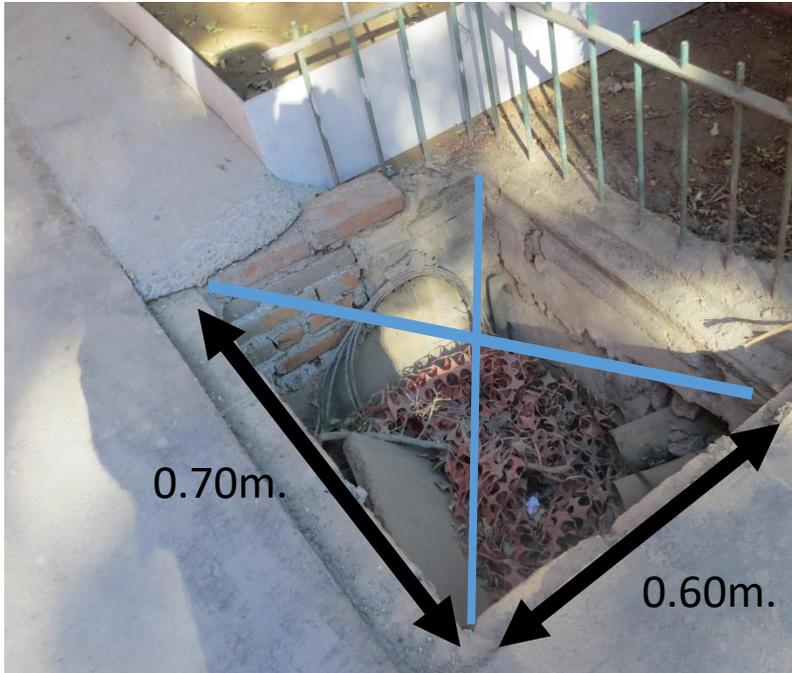
**(POR ATENDER)**

Tapa de registro esq. 2 callejón de  
san Juan de Dios.

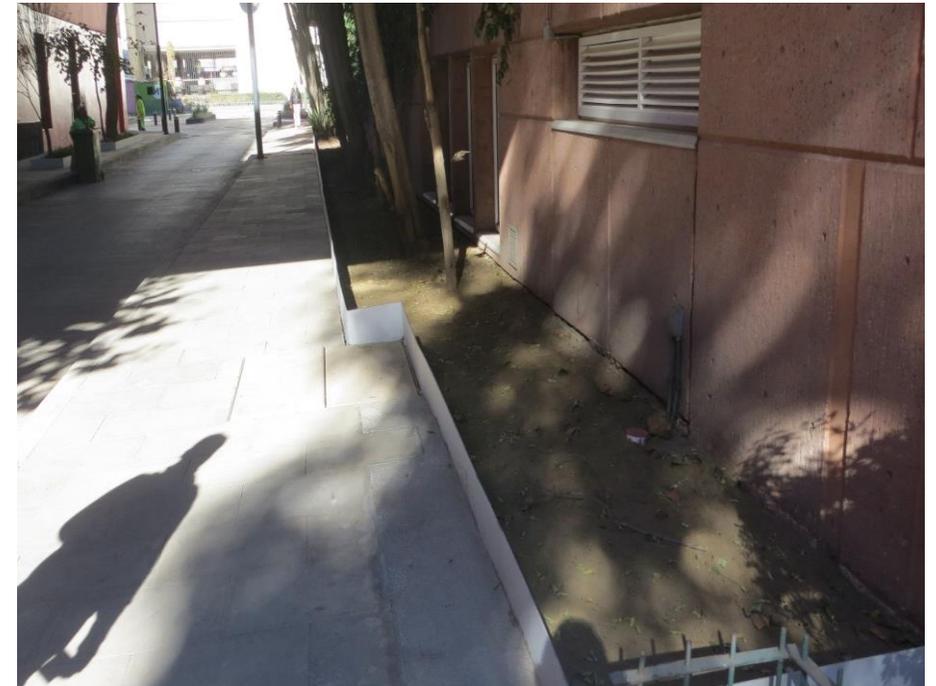
**(POR ATENDER)**

Plantación en jardinera , edificio del museo  
Franz Mayer.

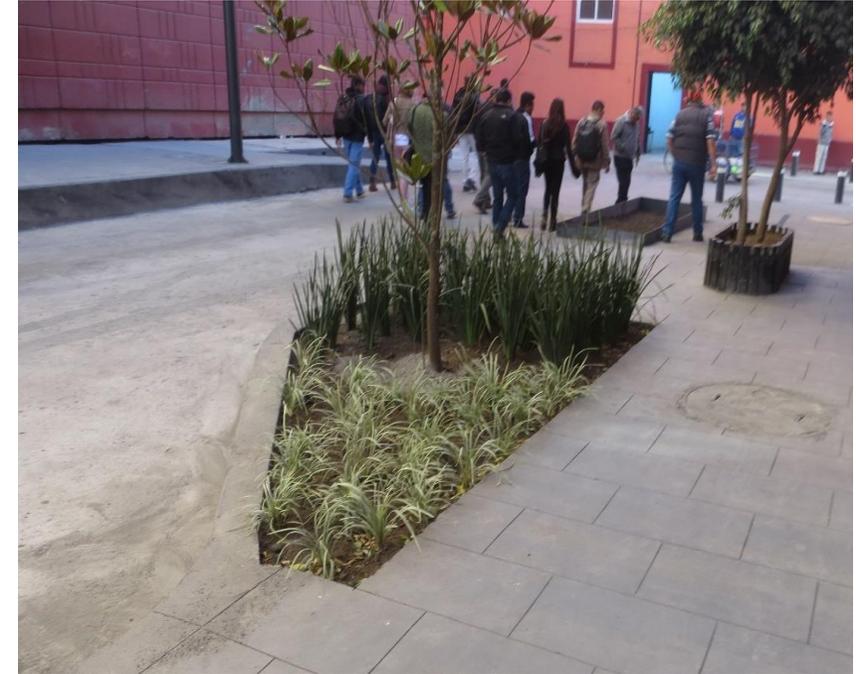
**(POR ATENDER)**

Plantación en jardinera afuera de la Nana

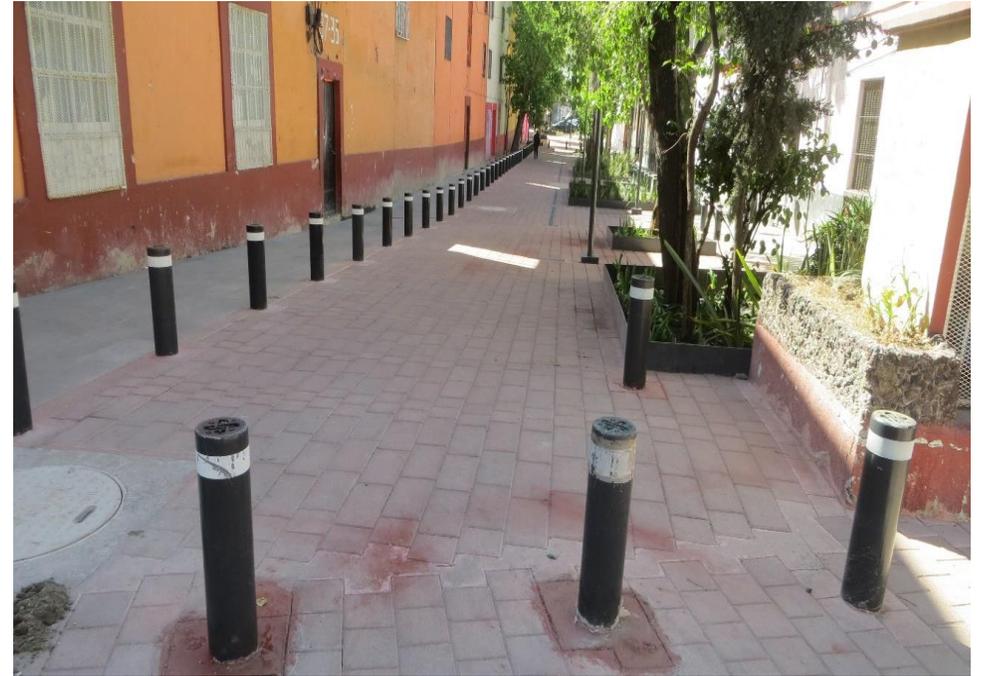
Limpieza de fachadas a lo largo de la calle y riego con agua tratada de elementos arbustivos

(ATENDIDO)

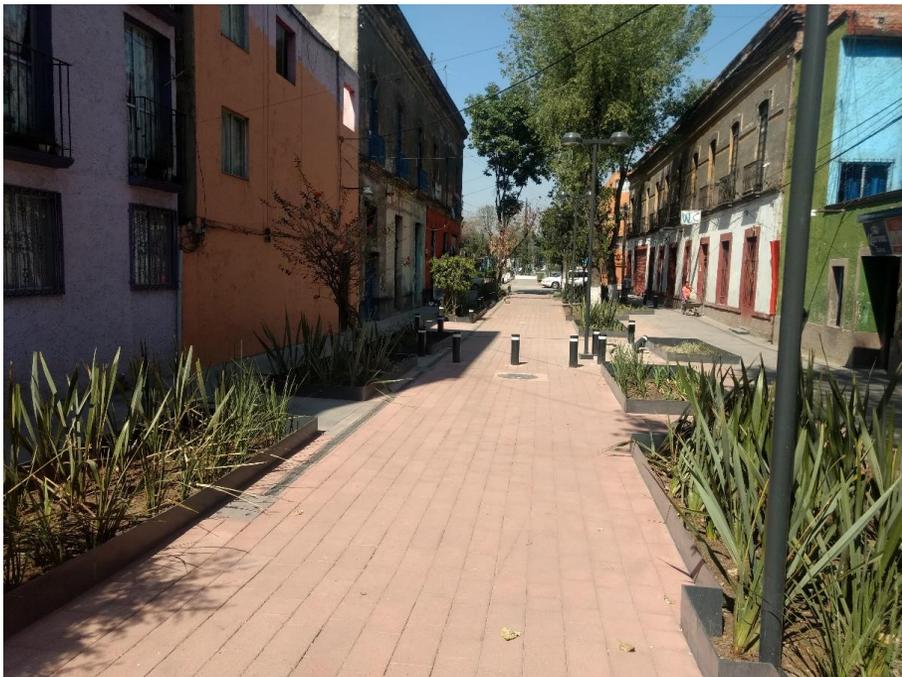
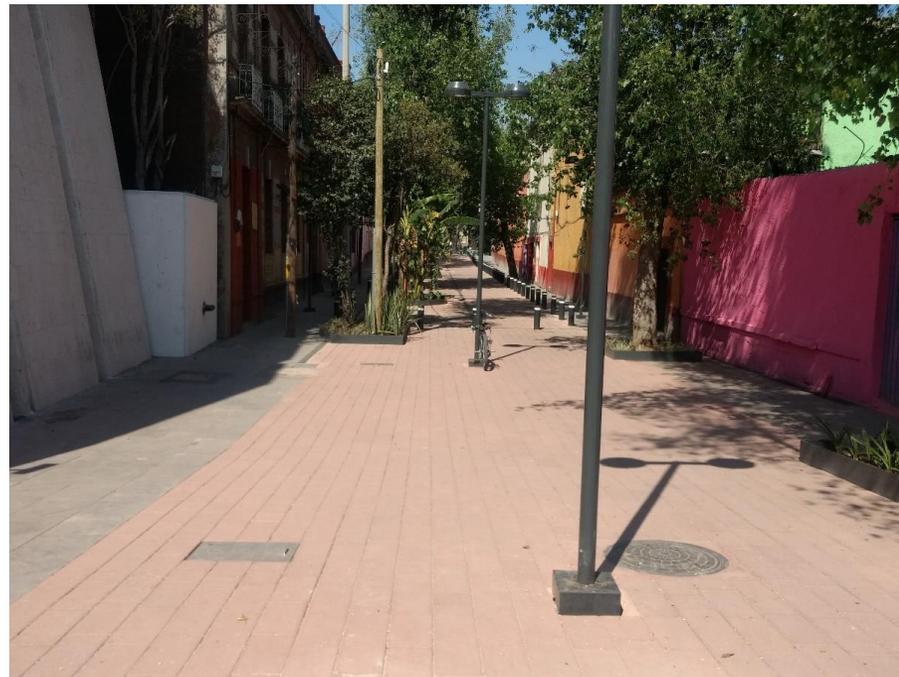
**(POR ATENDER)**

Colocación pendiente de mobiliario urbano en ambas calles peatonales

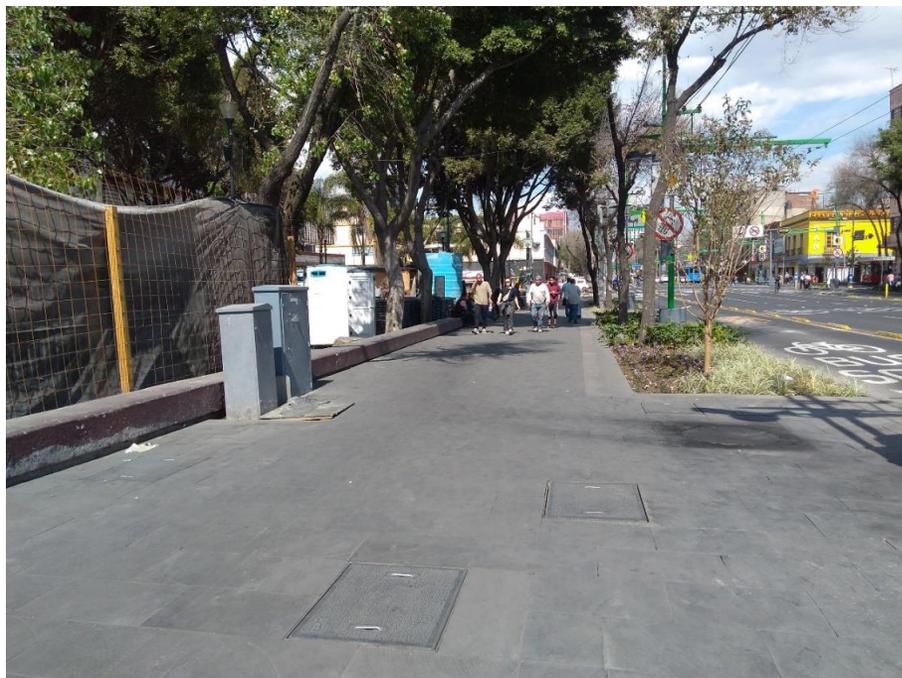
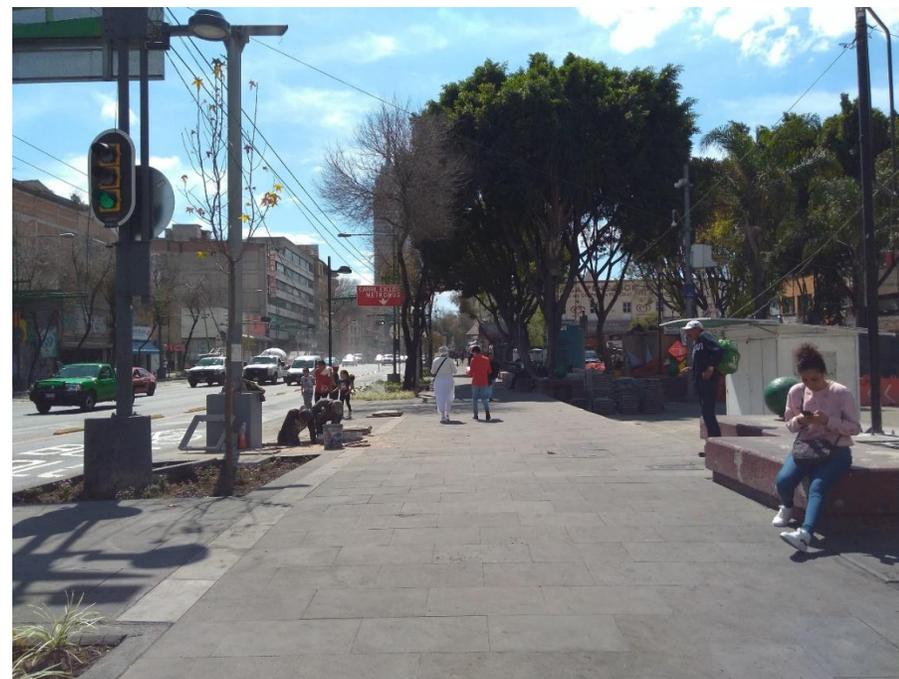
Colocación de placas metálicas para jardineras (NO CONSIDERADAS EN PROYECTO)

**(ATENDIDO)**

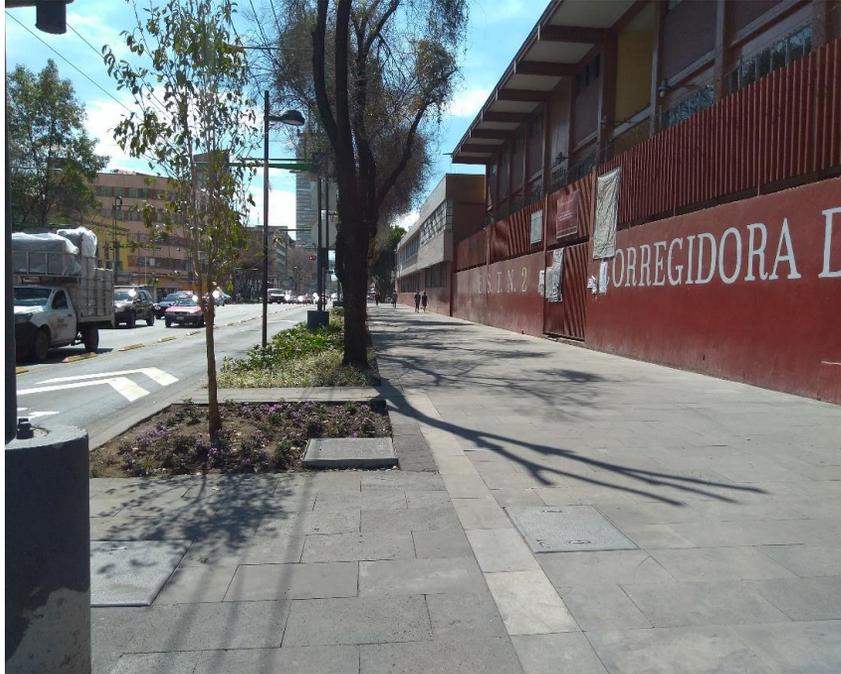
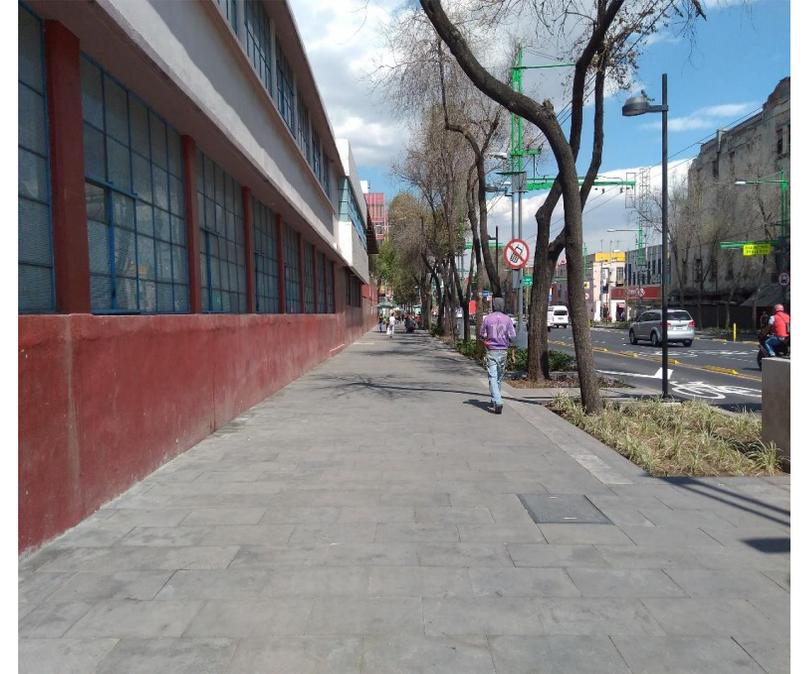
Colocación de placa metálica en jardinera no contemplada en proyectos y riego con agua tratada en elementos arbustivos.

**(ATENDIDO)**

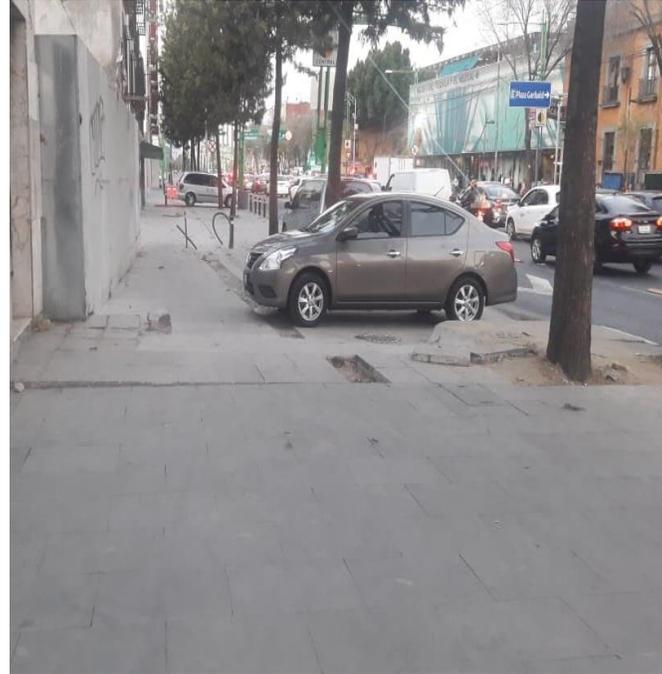
**(ÁREA SIN INTERVENIR EN ESTA ETAPA)**

Pendiente colocación de recinto en banquetta, cambio de tapa de CFE.

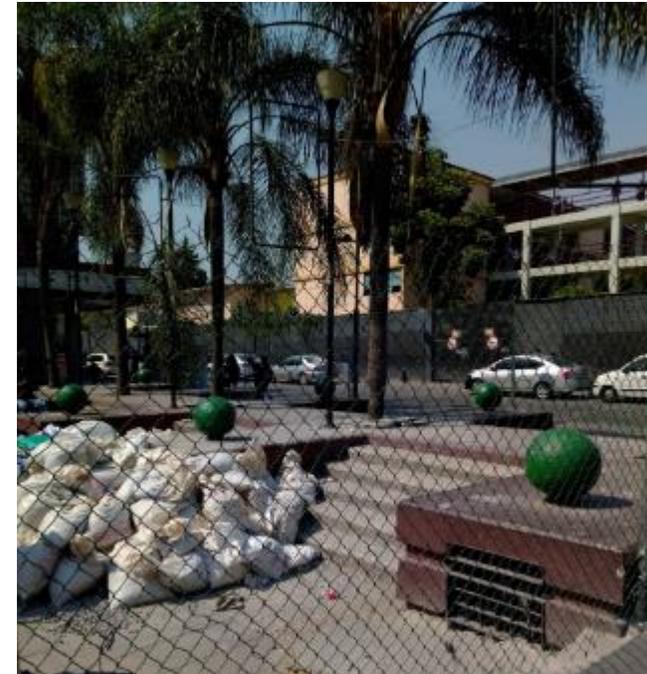
Retiro de costales (Material propiedad de la empresa) , colocación de placas en jardineras (no se consideran en proyecto) y riego a las plantas (ATENDIDO)

**(ATENDIODO)**
