# MESA INTERINSTITUCIONAL DE INFRAESTRUCTURA

XVI SESIÓN - Evaluación de julio

08 de agosto de 2023

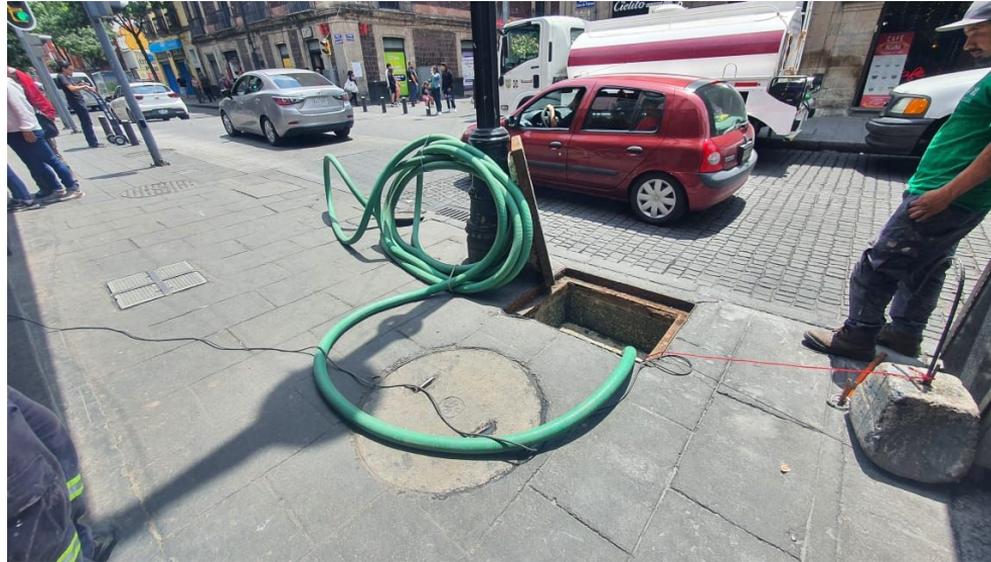
Se realizó bombeo de aguas negras en registro de 5 de  
Febrero casi esquina Regina, 1° de agosto de 2023.
