SECRETARÍA DE CULTURA
INSTITUTO DEL CENTRO
HISTÓRICO

MESA INTERINSTITUCIONAL DE INFRAESTRUCTURA

XX SESIÓN - Evaluación Septiembre

02 de octubre de 2024

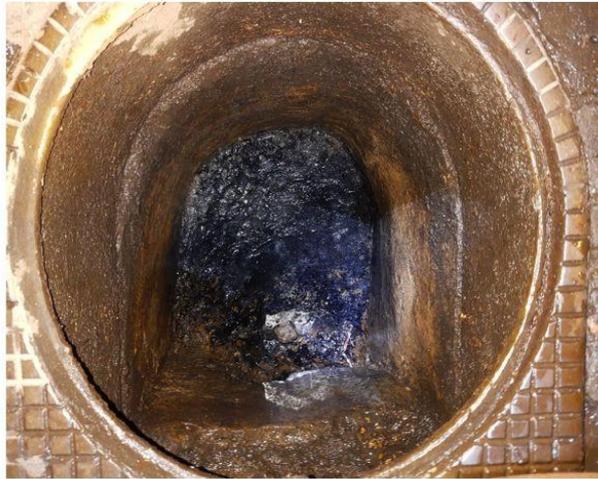
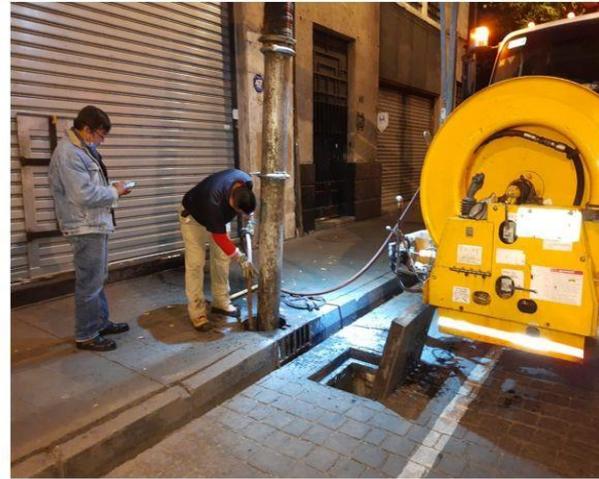
5 DE MAYO

(ENTRE EJE CENTRAL LAZARO CARDENAS Y 5 DE FEBRERO)

AVANCE DE TRABAJO LIMPIEZA Y DESAZOLVE DE 250 ML DE ATARJEA, 3 PV, 2 RP, 1 CP, 5 ML DE ALBAÑAL.

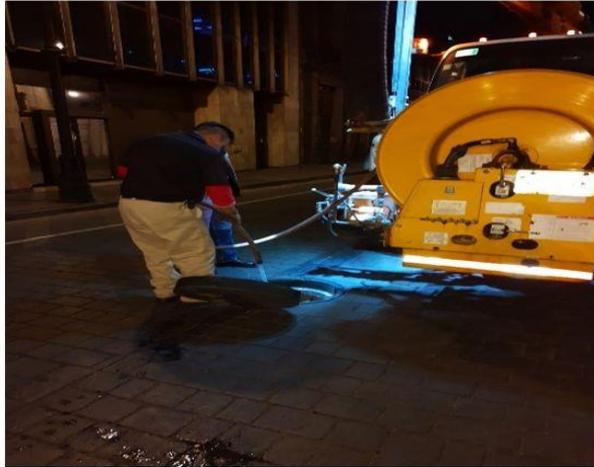
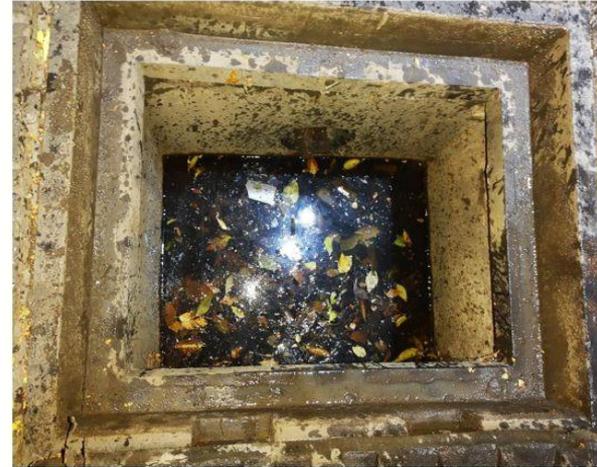
JOSÉ MARÍA PINO SUÁREZ

(ENTRE JOSÉ MARÍA IZAZAGA Y MESONES)

AVANCE DE TRABAJO LIMPIEZA Y DESAZOLVE DE 200 ML DE ATARJEA, 4 PV, 5 RP, 7 CP, 18 ML DE ALBAÑAL.
