MESA INTERINSTITUCIONAL DE INFRAESTRUCTURA

AUTORIDAD DEL CENTRO HISTÓRICO

XVI Sesión Ordinaria

29 de Agosto 2025

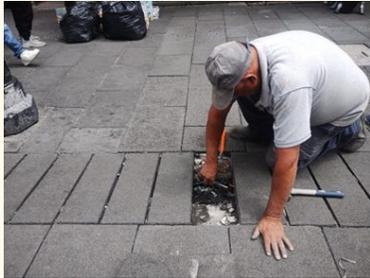
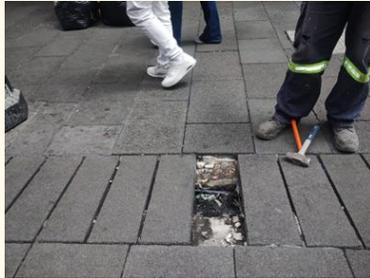
FECHA	INCIDENCIA URBANA	DIRECCIÓN	GRÁFICA ANTES	GRÁFICA DESPUÉS
15/08/2025	Se lleva acabo retiro de 4 losetas de 40X60 cm	Moneda entre Lic. Primo de Verdad y Del Carmen

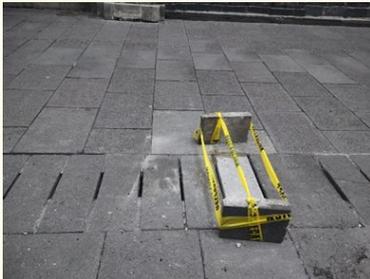
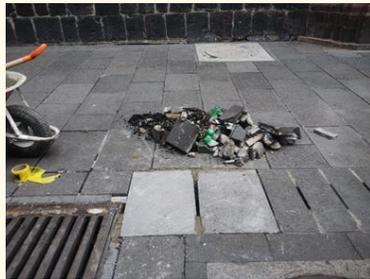
Se colocan 4 losetas de 40X60 cm para corregir daños en superficie peatonal

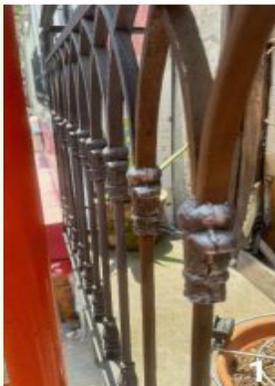
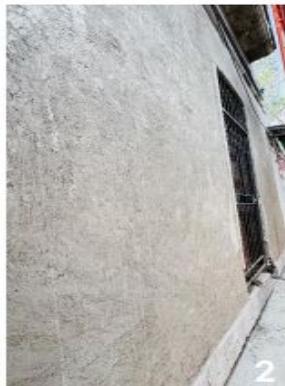
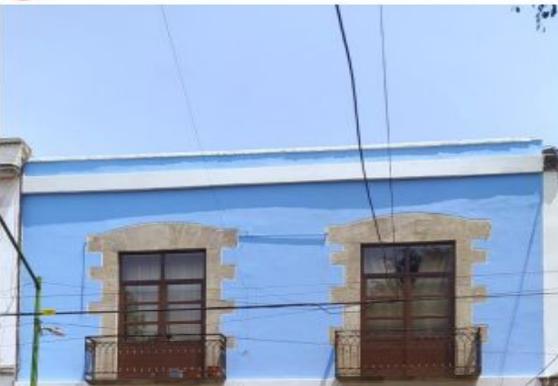
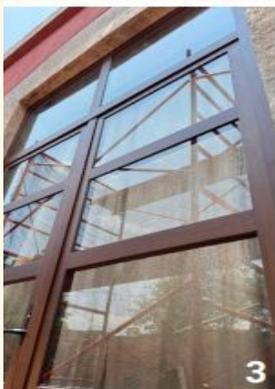
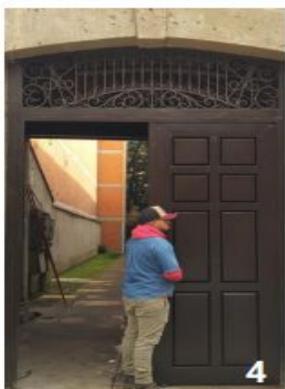
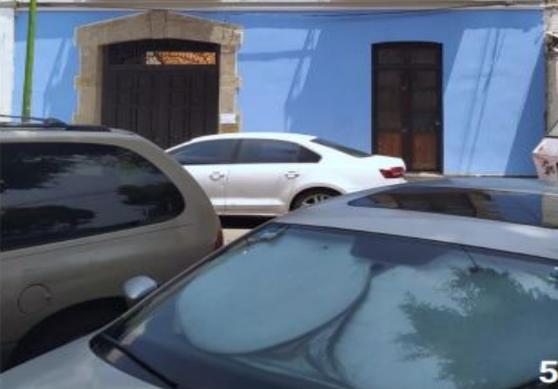
MAGNOLIA 111

1. Limpieza y pasivado de herrería histórica.
2. Integración de aplanado grueso y fino.
3. Integración de cancelería de ventanas deterioradas.
4. Integración de portón metálico.
5. Integración de acabado final de pintura en paramentos.

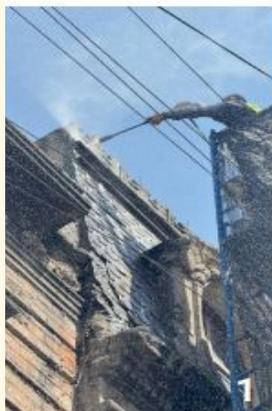
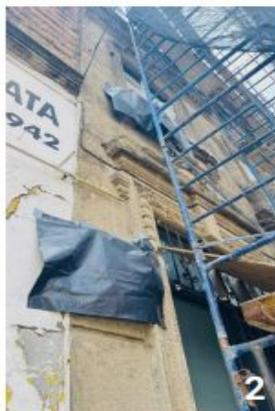
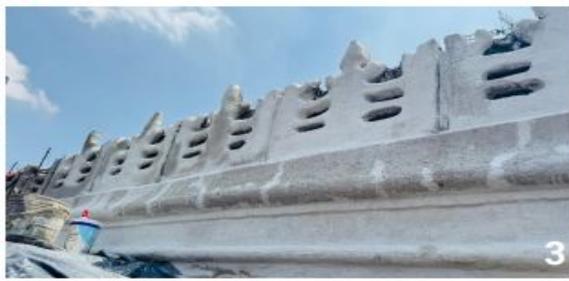
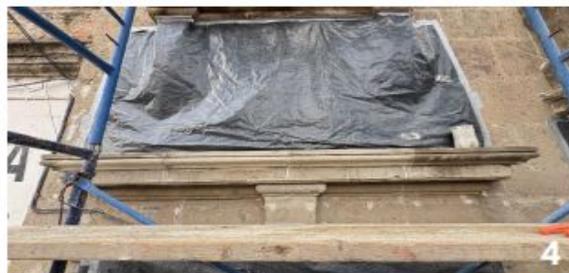
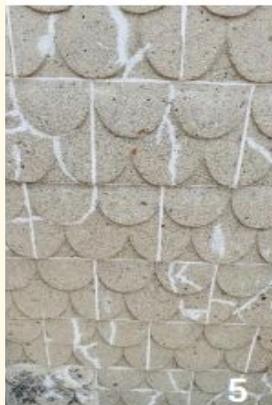
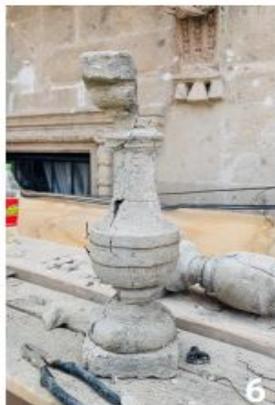
GUERRERO 43

1. Limpieza de cantera.
2. Aplicación de consolidante en cantera deteriorada.
3. Resane en remates de pretil.
4. Integración de injertos y tapa de cantera.
5. Rejunteo en placas laminadas de mansarda.
6. Recuperación de balaustros fragmentados.
7. Colocación de entramado de alambre de latón para remoldeos.

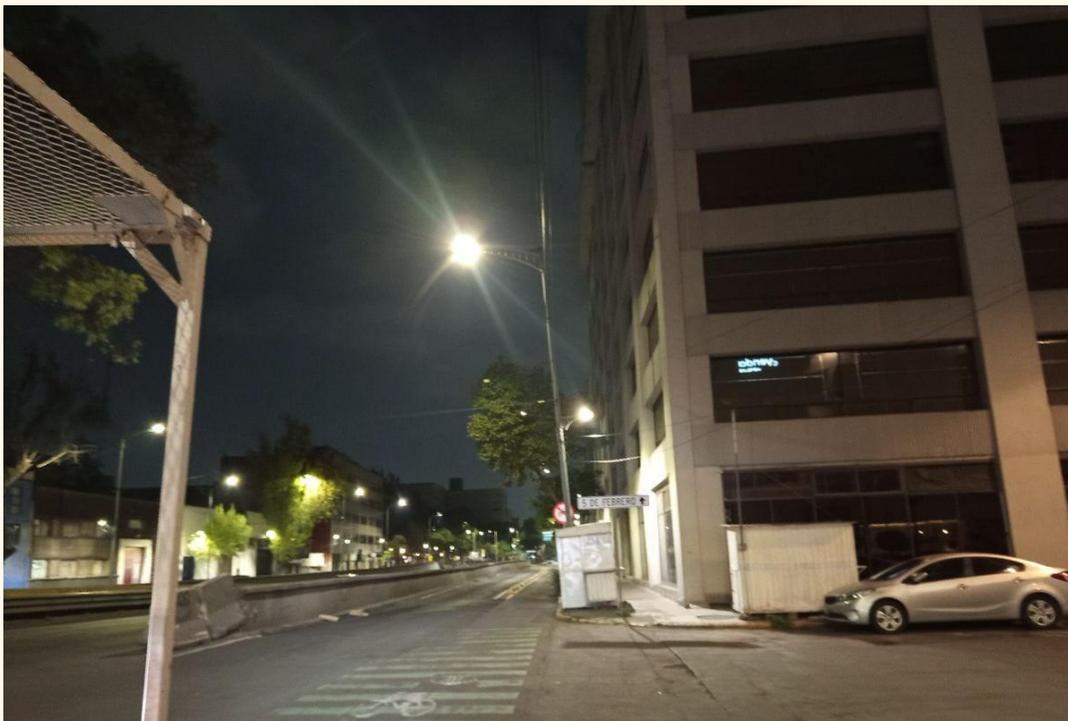
FRAY SERVANDO TERESA DE MIER

RECONEXIÓN DE LÍNEAS DE ALIMENTACIÓN

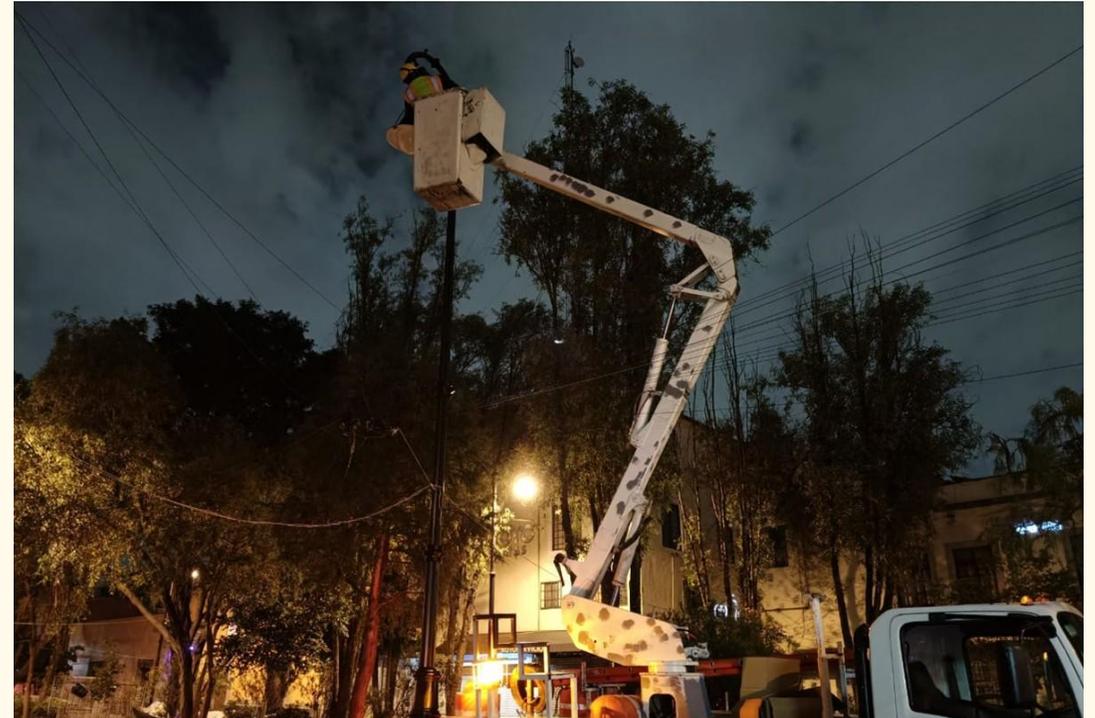
ALHÓNDIGA

INSTALACIÓN DE COMPONENTES

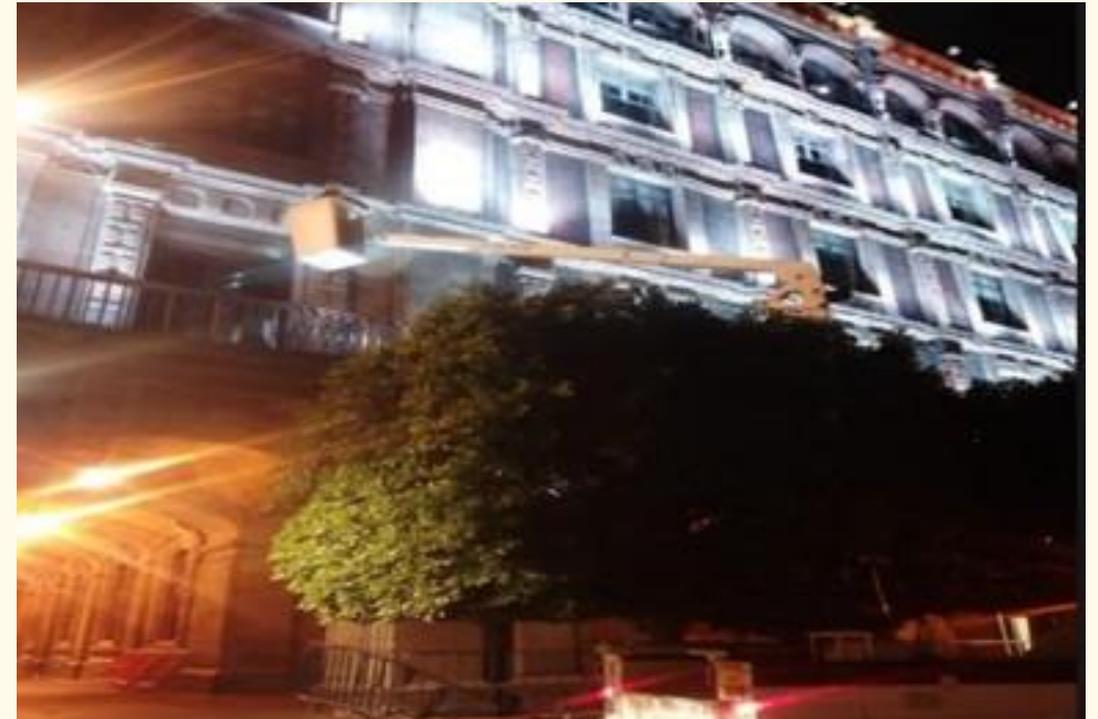
EDIFICIO NUEVO DE GOBIERNO

RECONEXIÓN DE PROYECTORES

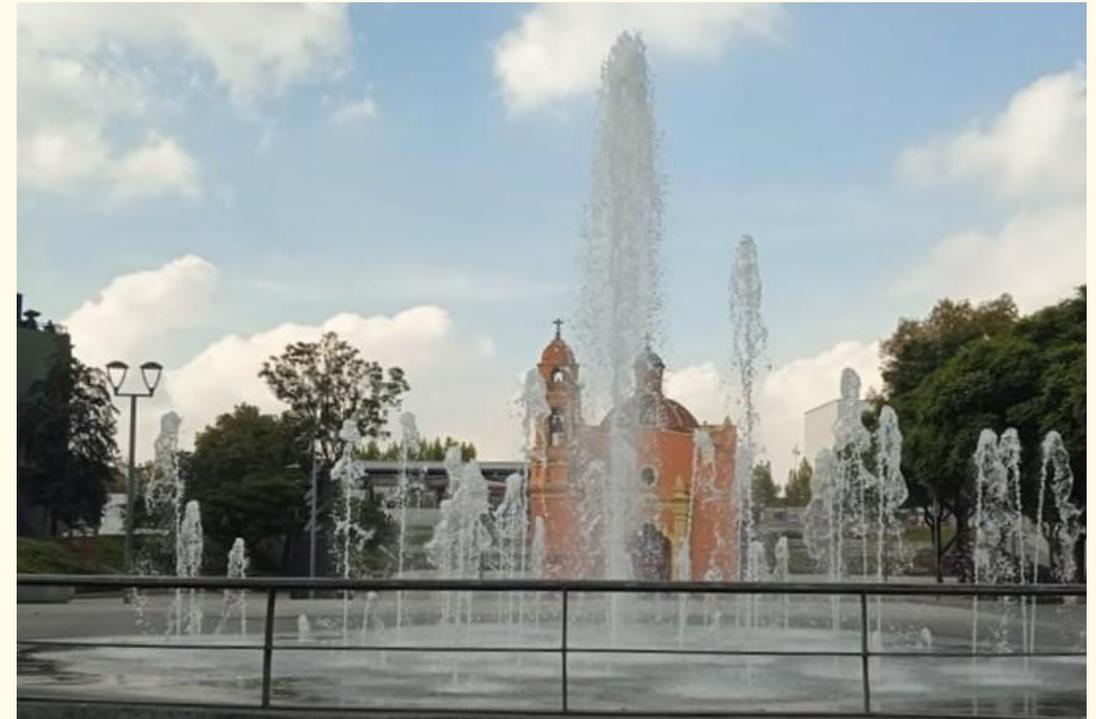
FUENTE SALTO DEL AGUA

ENCENDIDO DE FUENTE

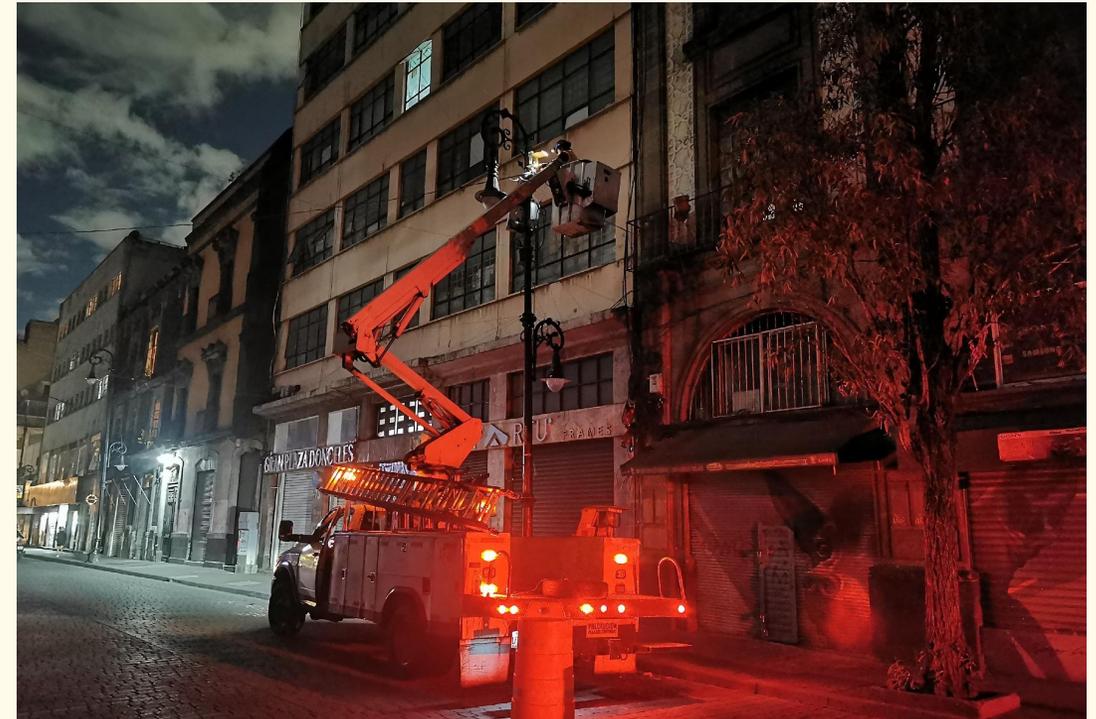
DONCELES

RESTABLECIMIENTO DE ITM

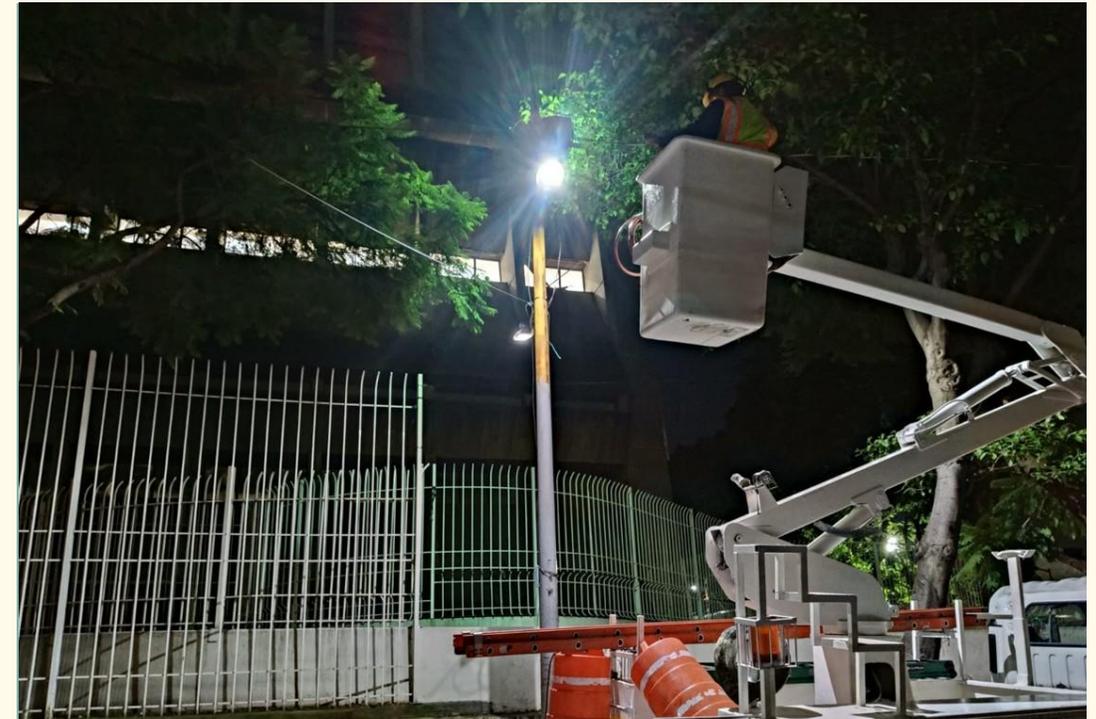
IGNACIO COMONFORT

RECONEXIÓN DE LÍNEAS DE ALIMENTACIÓN

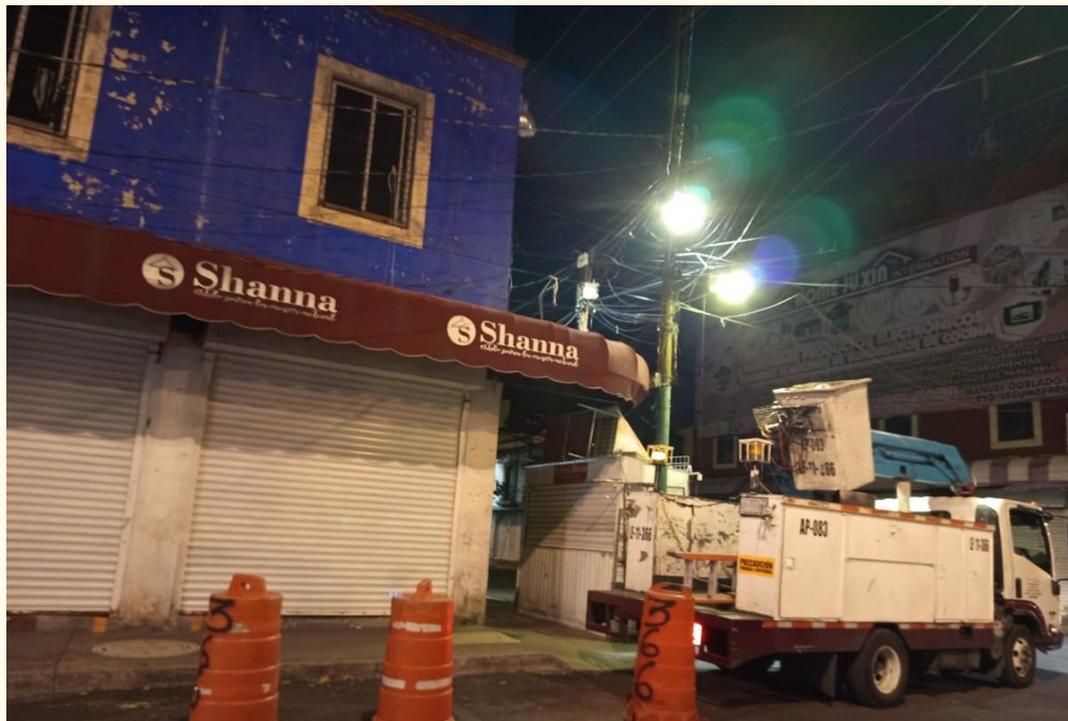
LECUMBERRI

RECONEXIÓN DE LÍNEAS DE ALIMENTACIÓN

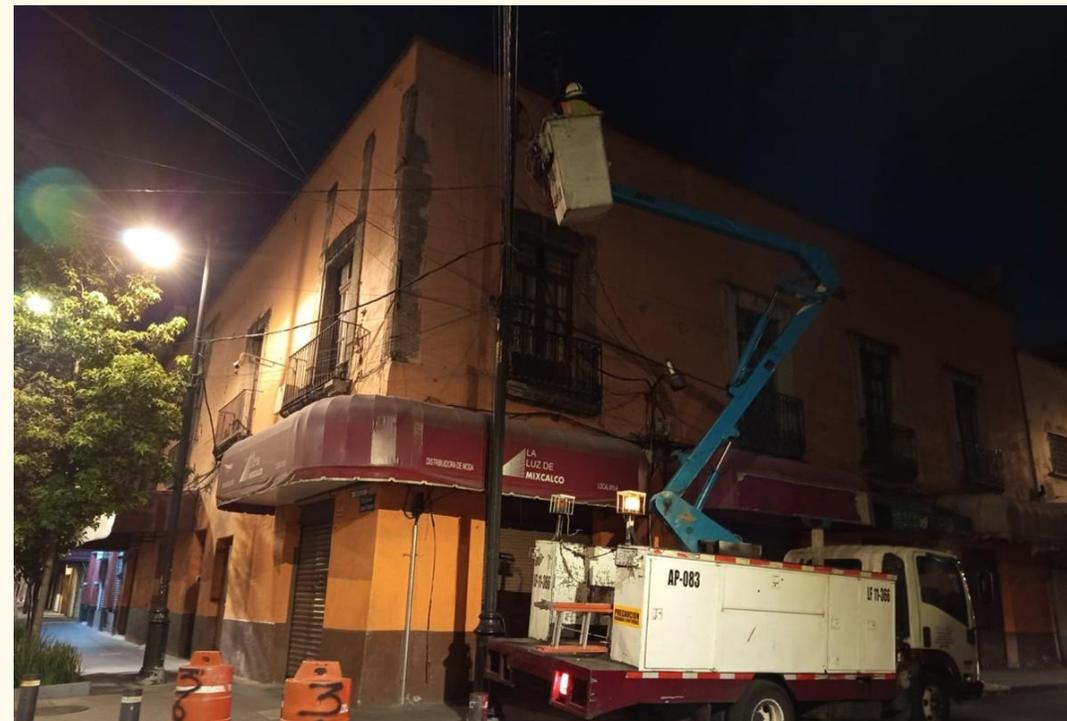
LEONA VICARIO

CAMBIO DE COMPONENTES Y RECONEXIÓN DE LÍNEAS DE ALIMENTACIÓN

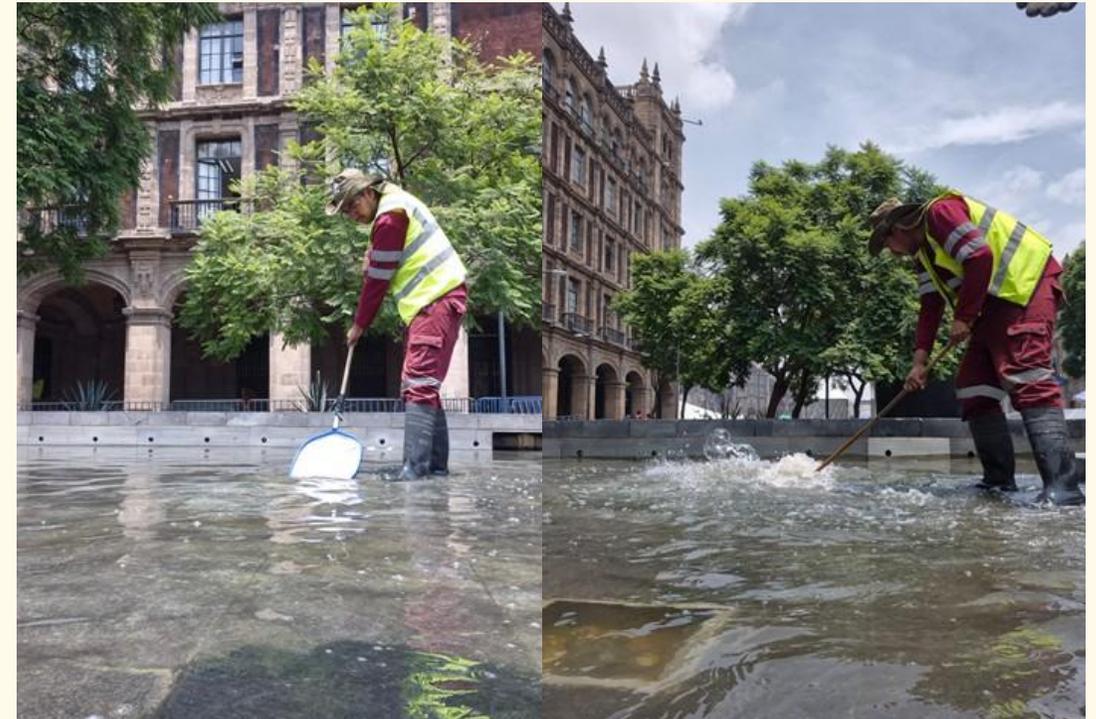
FUENTE FUNDACIÓN TENOCHTITLAN

LIMPIEZA GENERAL, ESPEJO DE AGUA Y ZONAS ALEDAÑAS

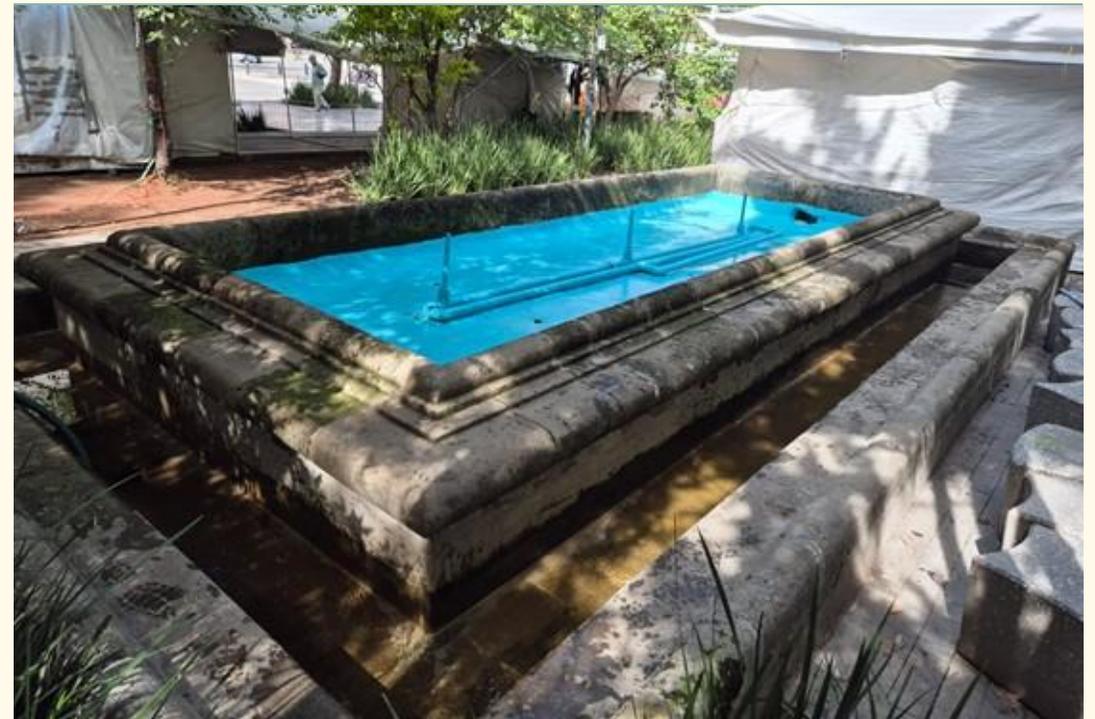
FUENTE 3 PLAZA DE LA SOLIDARIDAD

LAVADO PROFUNDO DE FUENTE
