MESA DE TRABAJO INTERINSTITUCIONAL DE INFRAESTRUCTURA Y OBRAS

GOBIERNO DE LA
CIUDAD DE MÉXICO

AUTORIDAD DEL
CENTRO
HISTÓRICO

25 DE JUNIO 2019

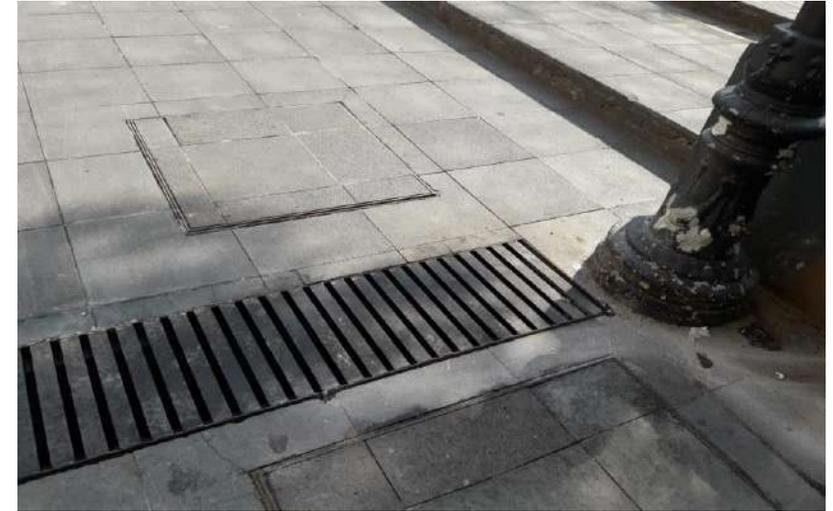
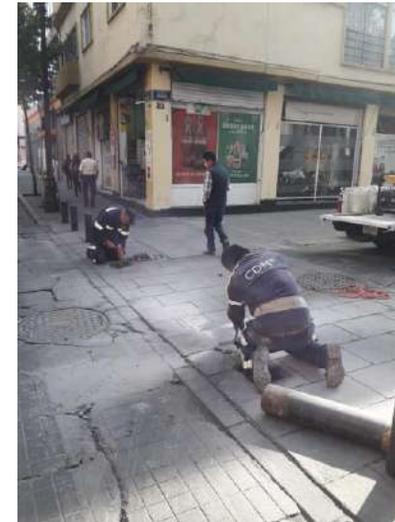
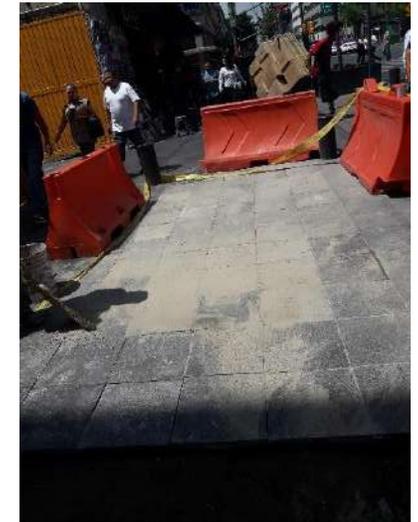
ACH | Obras menores

Se realizaron trabajos en **Plaza de la Concepción**, y las calles de Regina, **Pino Suárez**, **Av. Hidalgo**, **Belisario Domínguez**, **Allende** y **Tacuba**.

- **Reforzar piezas de rejilla Irving** en Plaza de la Concepción;
- **Colocación de 2 bolardos** en la esquina de Regina y Bolívar,
- **Demolición y colocación de 9.92 m² de recinto en banqueta** de Pino Suárez casi esquina con Regina,
- **Retiro de 3 bolardos en mal estado** en Belisario Domínguez y Allende,
- **Reparación de registro** en Belisario Domínguez,
- **Retiro de 30 arriates metálicos** en mal estado en Tacuba, **colocación de chaflán y cinta peligro** en la salida del Metro Bellas Artes que da a la calle 2 de Abril

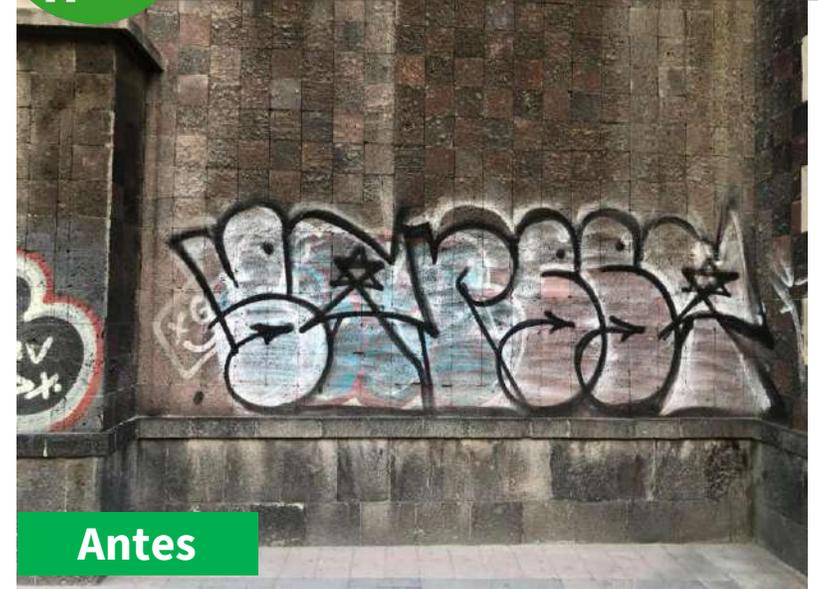
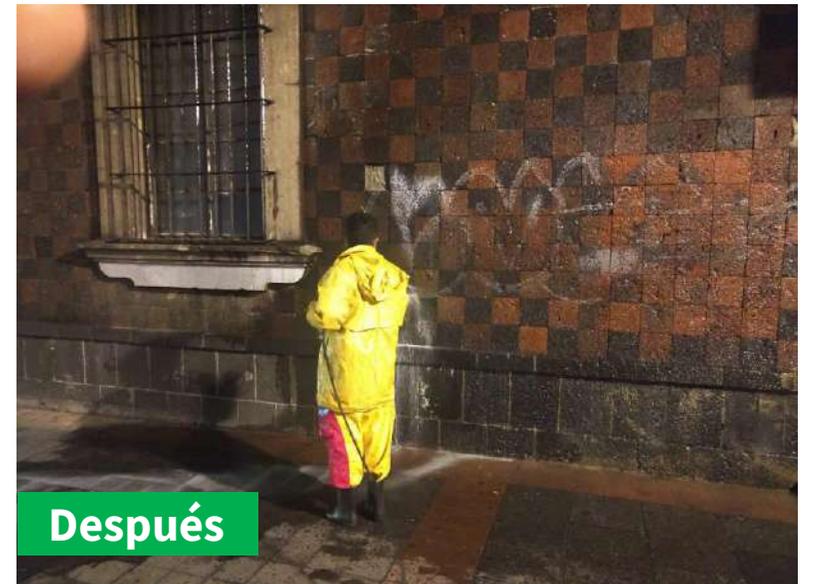
Templo de San Miguel Arcángel

(Av. 20 de Noviembre esquina José María Izazaga)

- El primer procedimiento que se está utilizando es a base de un gel desincrustante, se deja actuar 30 minutos, se talla con cepillo de Ixtle y por último se enjuaga con agua a baja presión
- Lo estamos utilizando en la fachada poniente del Templo de San Miguel Arcángel que es principalmente de **tezontle y cantera**
- Por la porosidad de la piedra la **efectividad del retiro está en un 85%**, quedando una sombra o “fantasma” del grafiti
- Conforme avancemos iremos probando otros procedimientos
- El Templo de San Miguel se terminará el próximo 28 de junio

Antes

Después

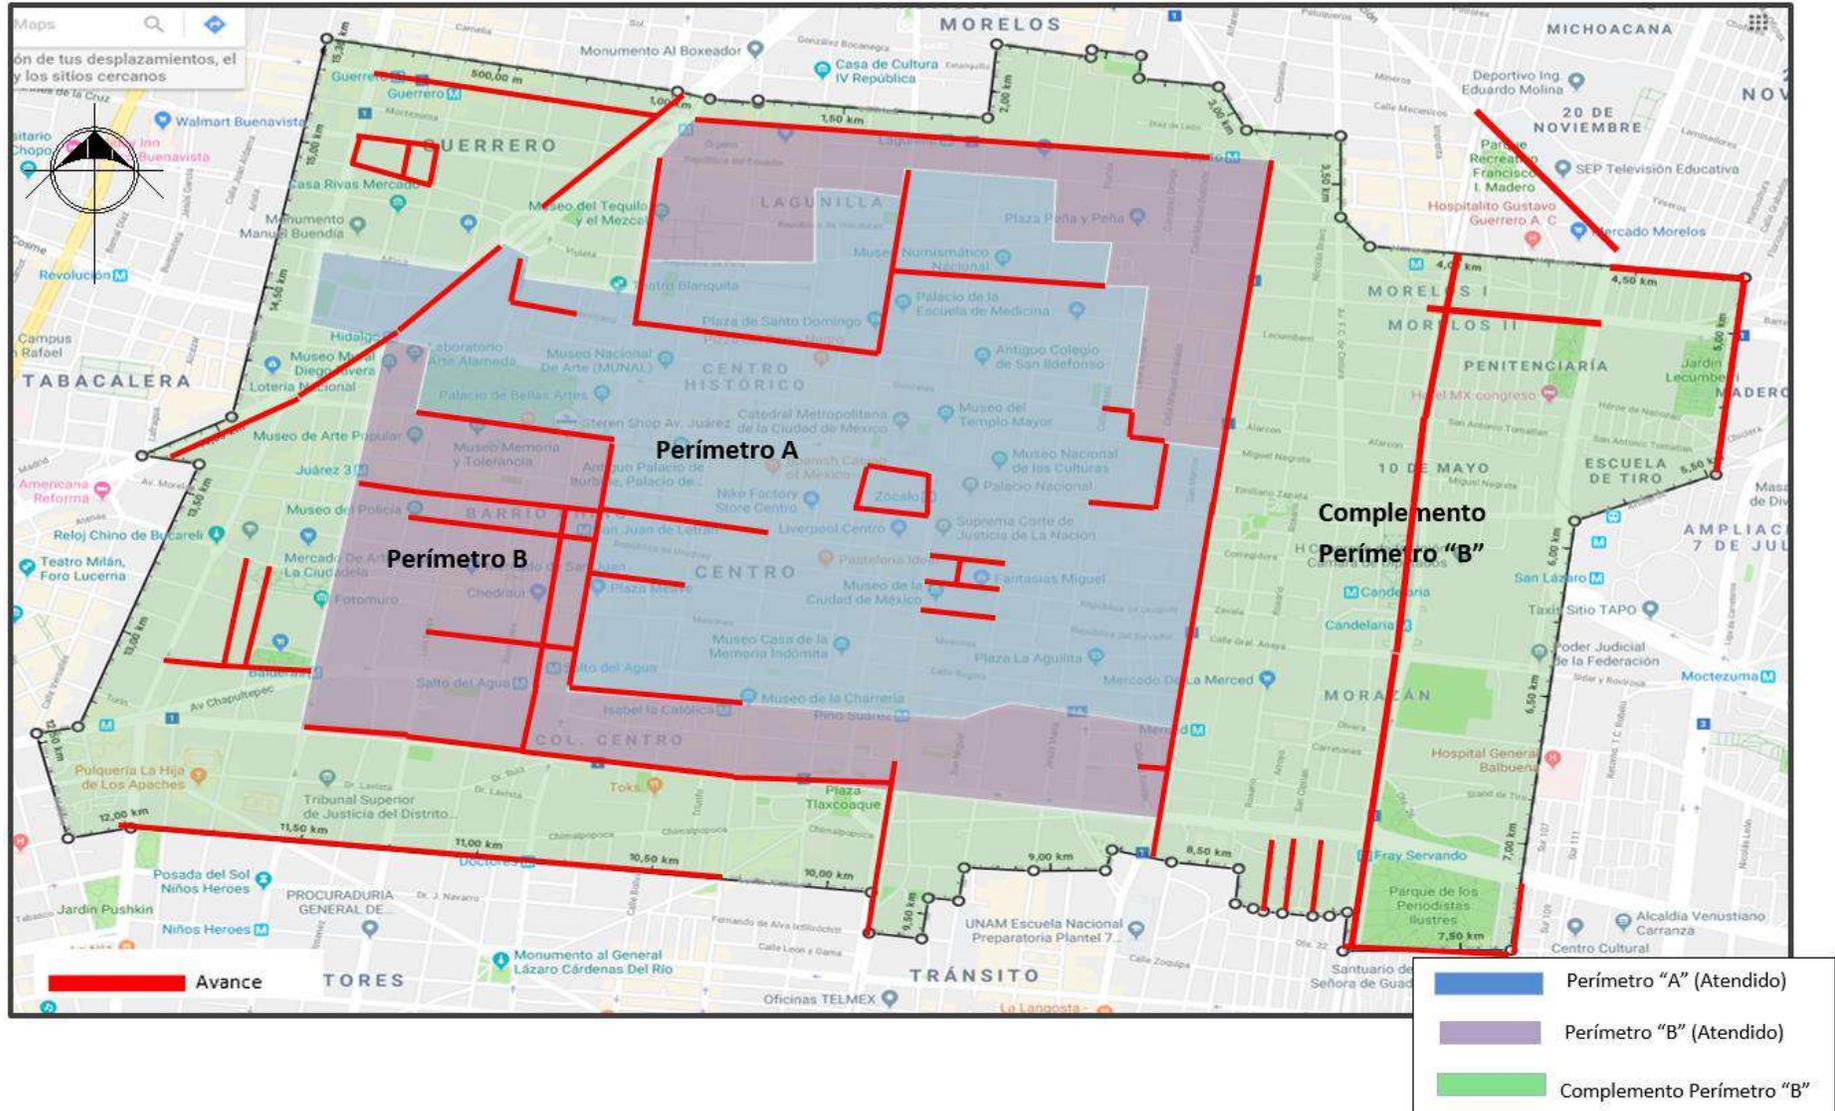
CROQUIS AVANCE DE LIMPIEZA Y DESAZOLVE CENTRO HISTORICO

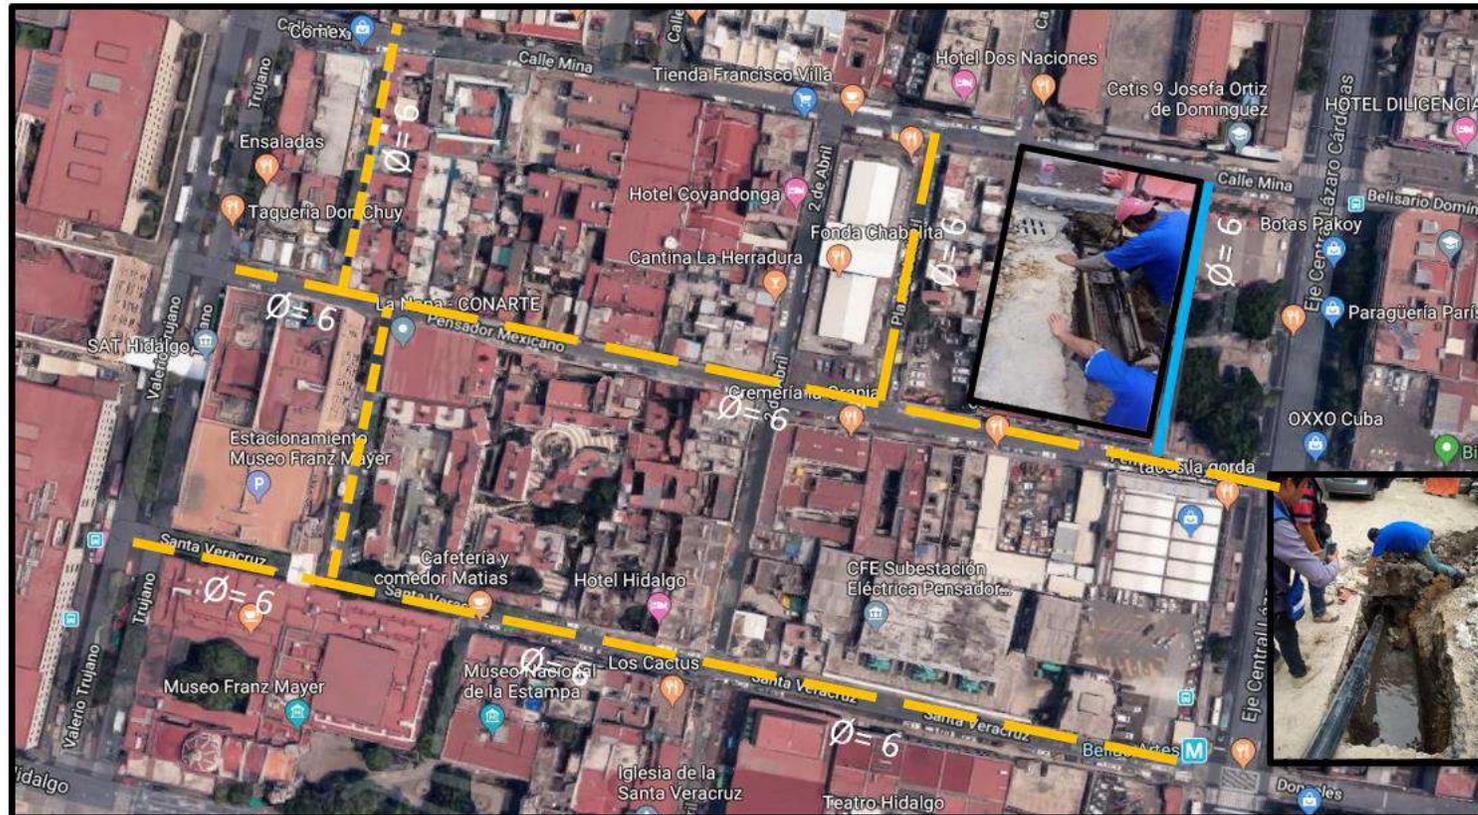
Sustitución de líneas y redes de Agua Potable y Drenaje Santa María la Redonda

AGUA POTABLE

LONGITUD TOTAL= 1217 m

Sustitución de tubería de 152 mm. (6") de diámetro de agua potable y Sustitución de tuberías de 0.38, 0.45 y 0.61 m. de diámetro de drenaje de polietileno de alta densidad, sobre las calles Santa Veracruz, 2º y 3er. Callejón San Juan de Dios, Valerio trujano, plaza 2 de abril, Andador teatro blanquita y Pensador mexicano, Colonia Guerrero, Alcaldía Cuauhtémoc.

TUBERÍA EXISTENTE

TUBERÍA INSTALADA

L= 80m

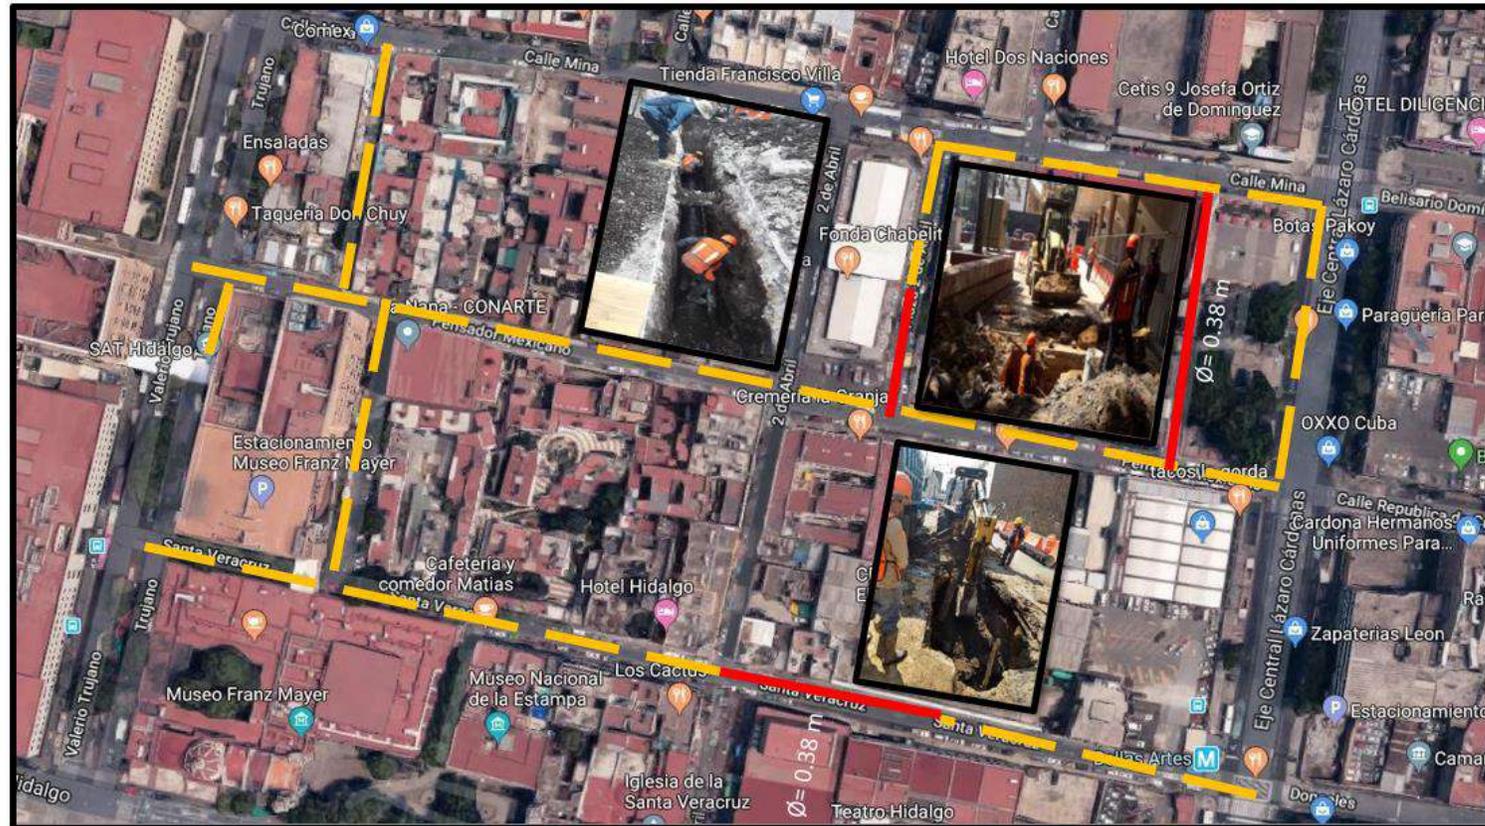
Sustitución de líneas y redes de Agua Potable y Drenaje Santa María la Redonda

DRENAJE

LONGITUD TOTAL= 1265 m

Sustitución de tubería de 152 mm. (6") de diámetro de agua potable y Sustitución de tuberías de 0.38, 0.45 y 0.61 m. de diámetro de drenaje de polietileno de alta densidad, sobre las calles Santa Veracruz, 2º y 3er. Callejón San Juan de Dios, Valerio trujano, plaza 2 de abril, Andador teatro blanquita y Pensador mexicano, Colonia Guerrero, Alcaldía Cuauhtémoc.

TUBERÍA EXISTENTE

TUBERÍA INSTALADA

L= 162 m

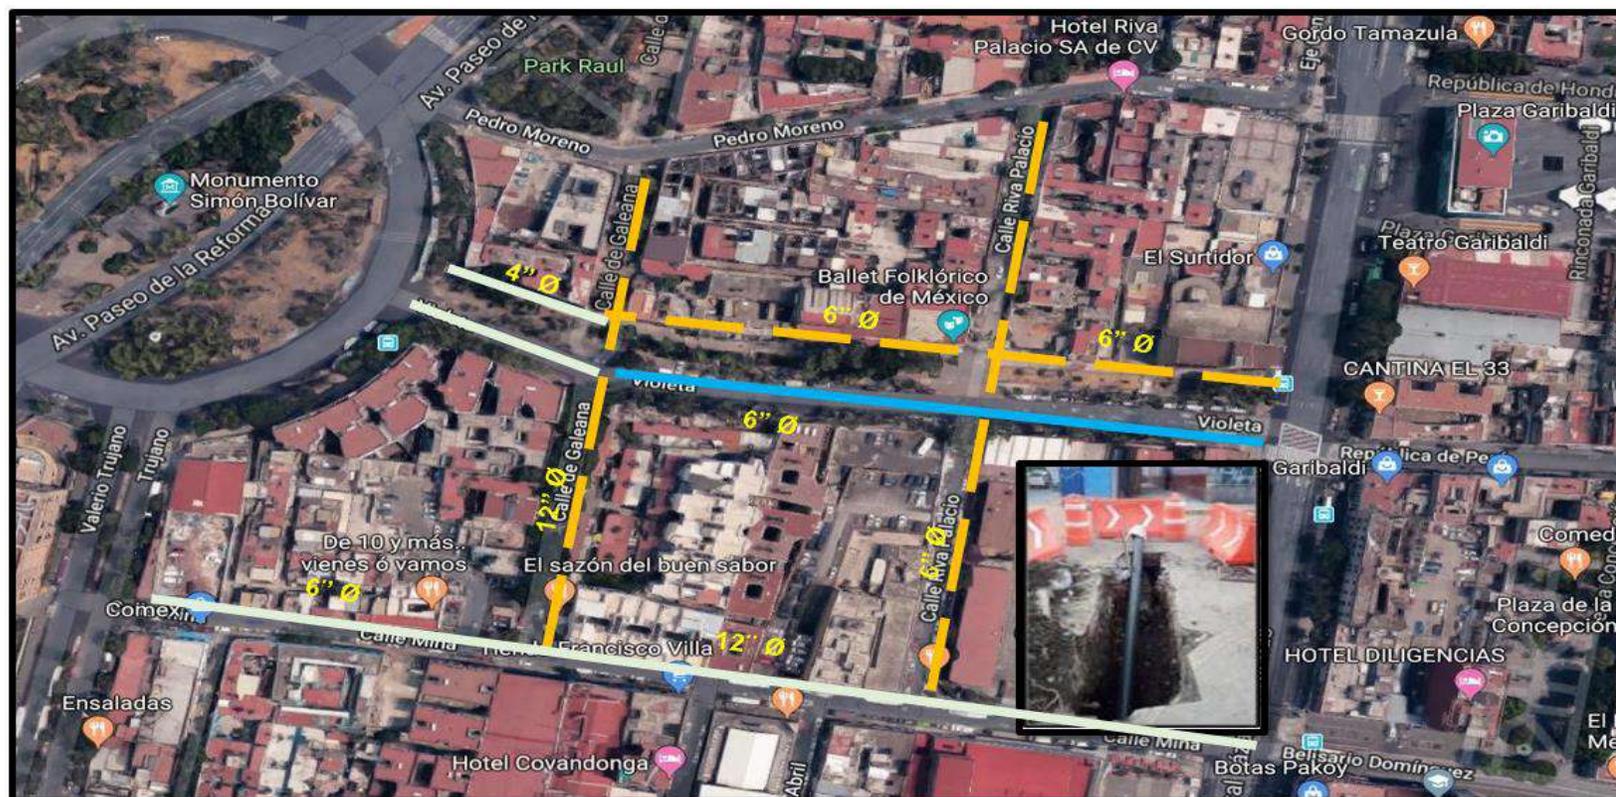
Sustitución de líneas y redes de Agua Potable y Drenaje Santa María la Redonda

AGUA POTABLE

LONGITUD TOTAL= 1266 m

Sustitución de tubería de 305 mm. (12"), 152 mm. (6") y 101 mm. (4") de diámetro de agua potable y Sustitución de tuberías de 0.38, 0.45 y 0.61 m. de diámetro de drenaje de polietileno de alta densidad, sobre las calles Mina, Galeana, Riva Palacio y Violeta, Colonia Guerrero, Alcaldía Cuauhtémoc.

TUBERÍA EXISTENTE

TUBERÍA INSTALADA

L= 190.00 m

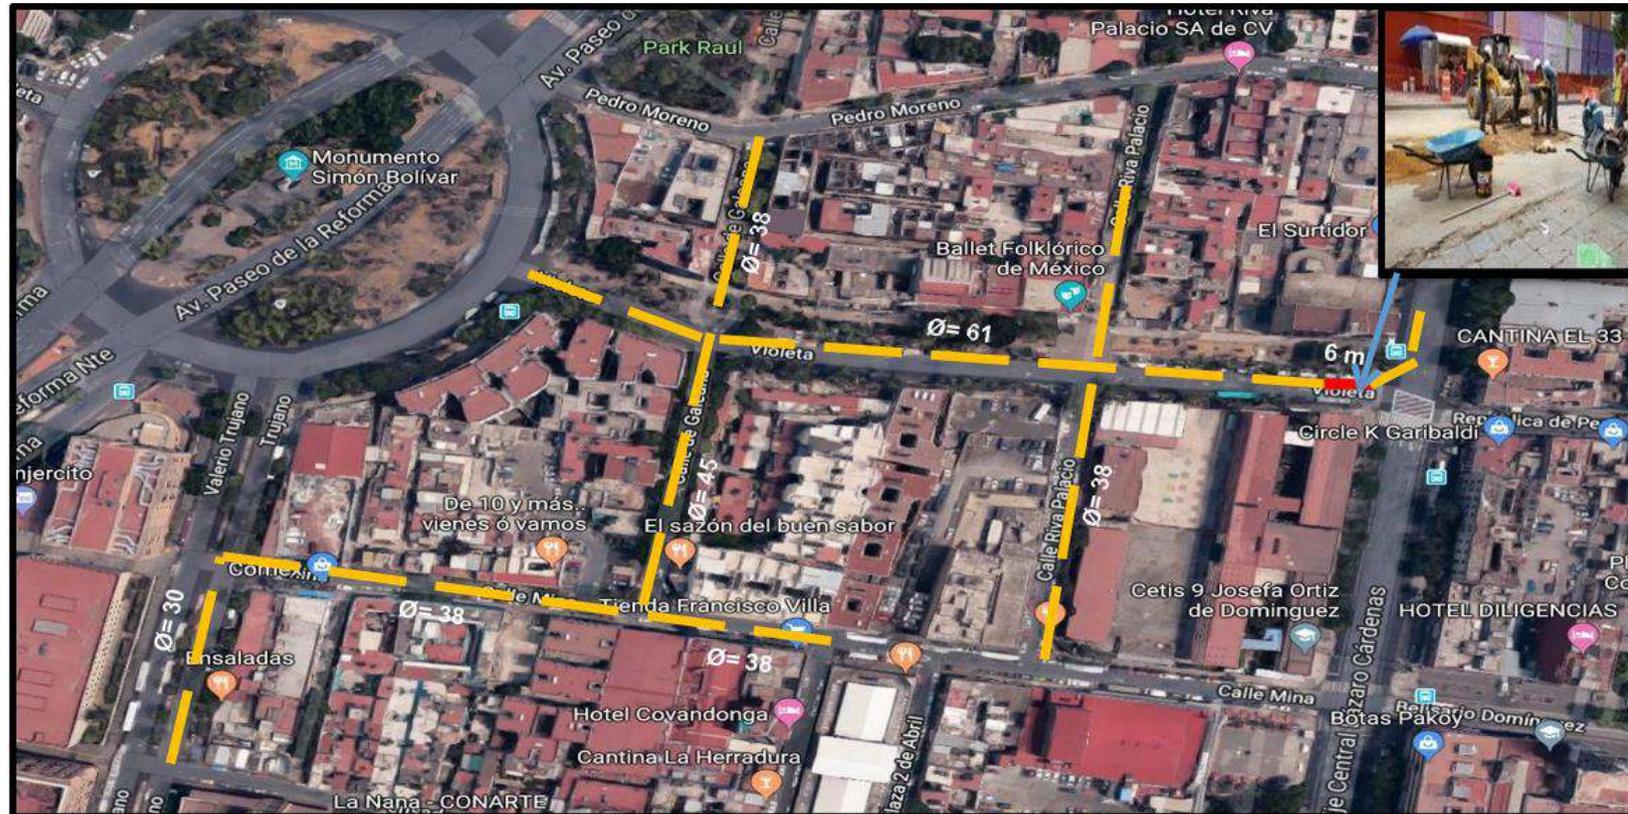
Sustitución de líneas y redes de Agua Potable y Drenaje Santa María la Redonda

DRENAJE

LONGITUD TOTAL= 1102 m

Sustitución de tubería de 305 mm. (12”), 152 mm. (6”) y 101 mm. (4”) de diámetro de agua potable y Sustitución de tuberías de 0.38, 0.45 y 0.61 m. de diámetro de drenaje de polietileno de alta densidad, sobre las calles Mina, Galeana, Riva Palacio y Violeta, Colonia Guerrero, Alcaldía Cuauhtémoc.

TUBERÍA EXISTENTE

TUBERÍA INSTALADA

L= 6.10 m

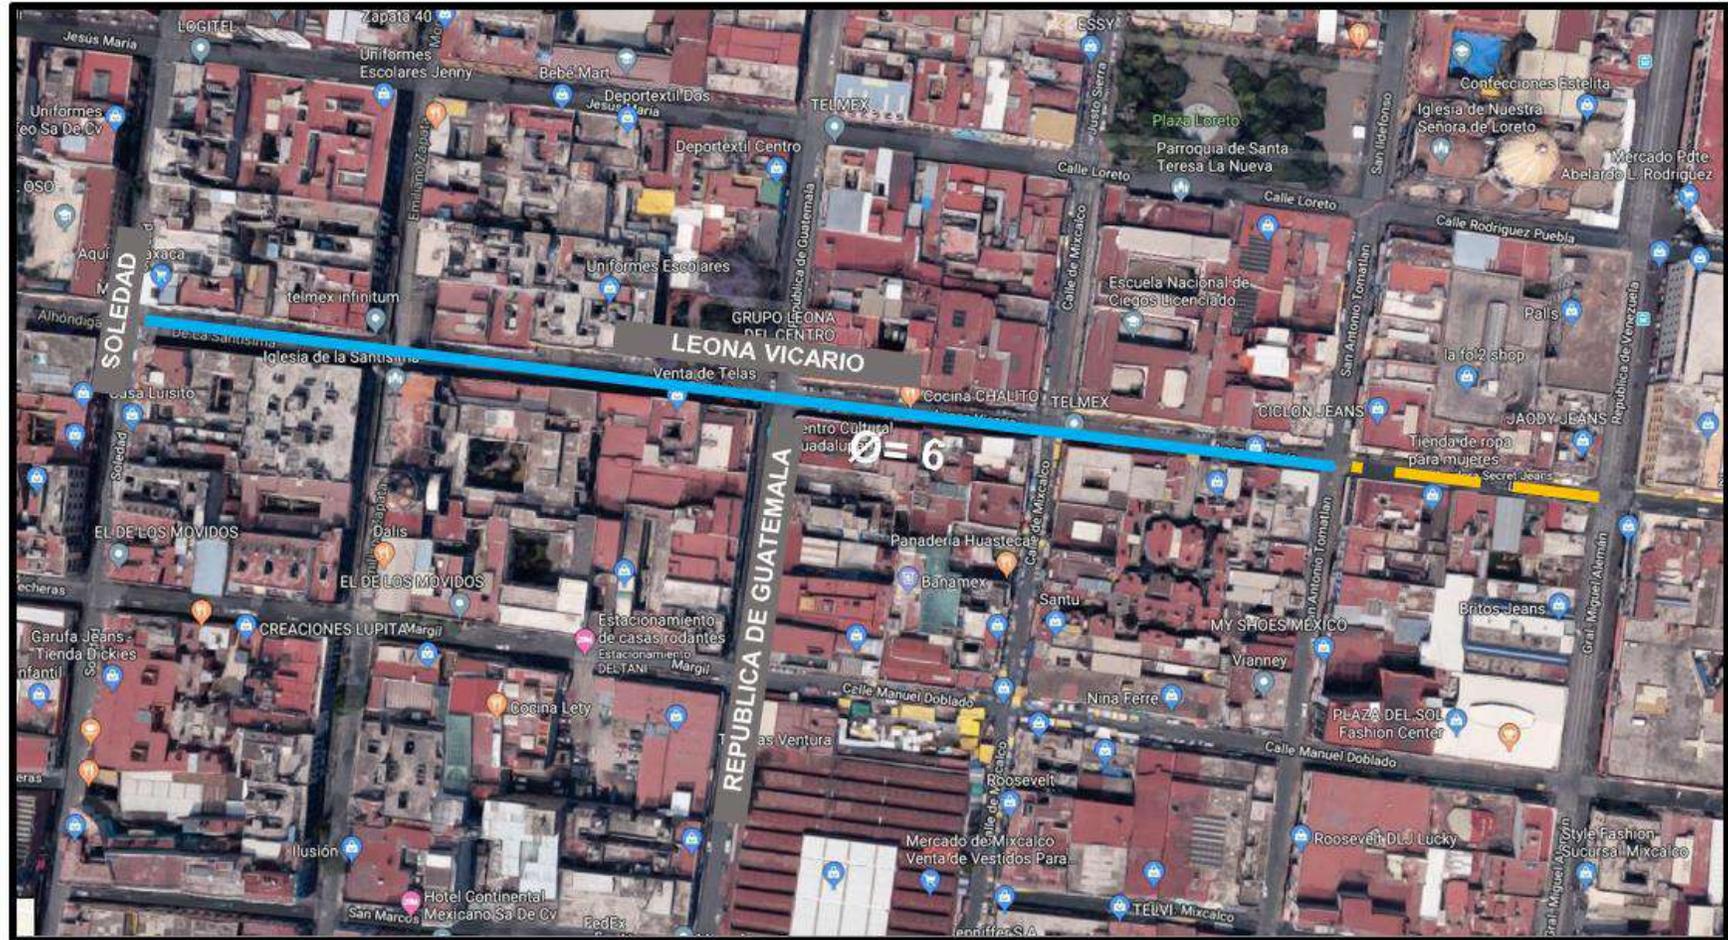
Sustitución de líneas y redes de Agua Potable y Drenaje Antigua Merced

AGUA POTABLE

LONGITUD TOTAL 492 M

Tubería existente

Tubería instalada 400 m

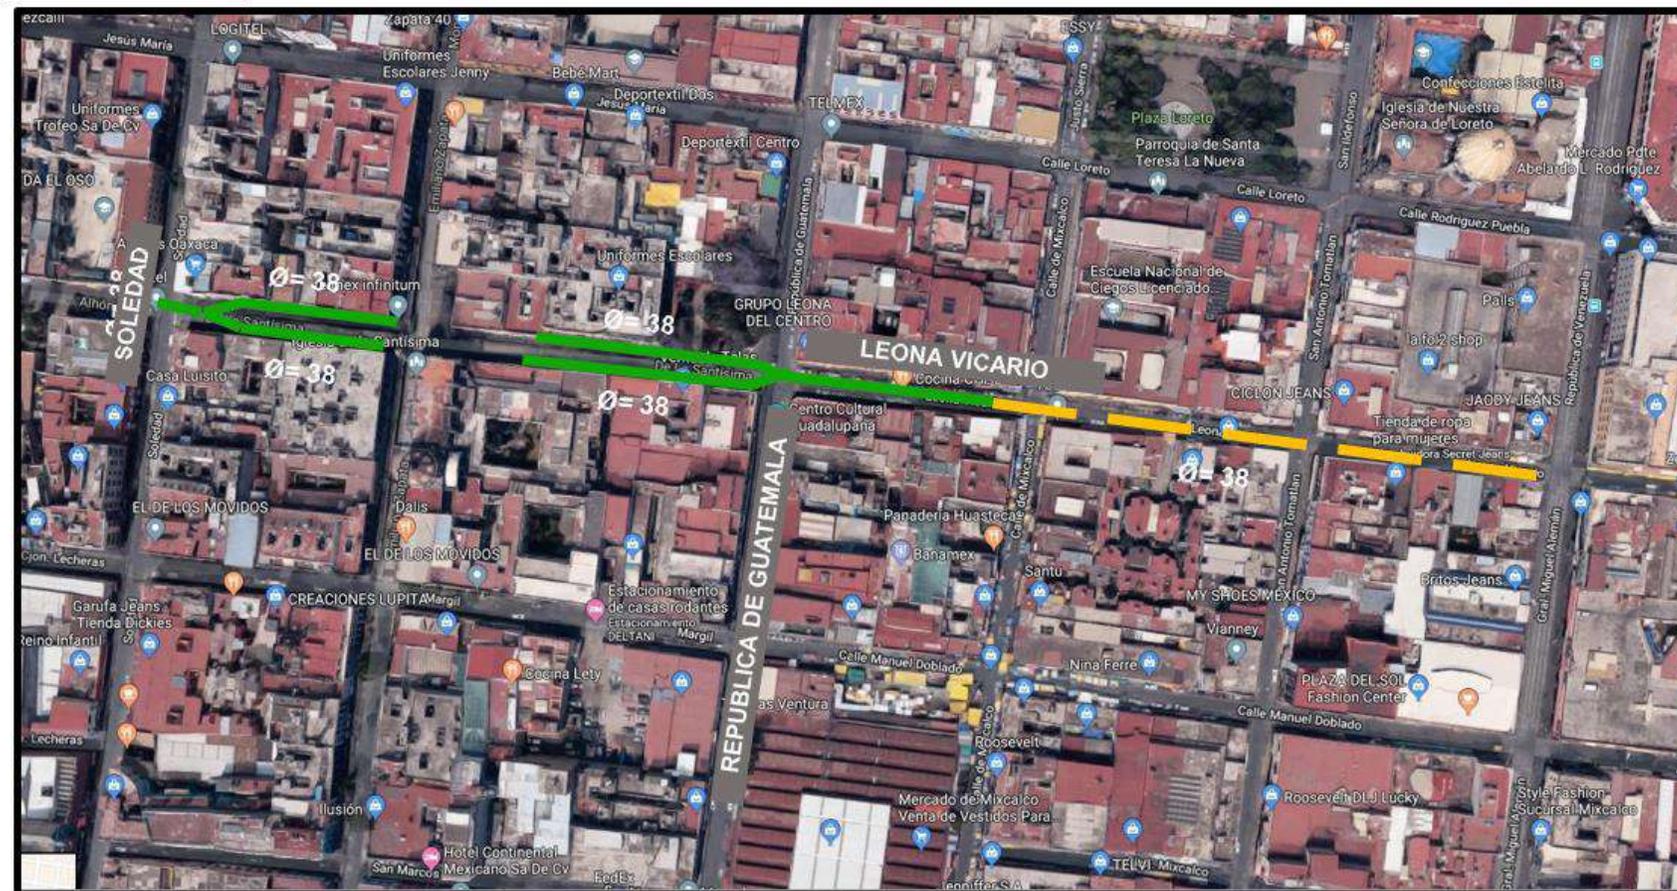
Sustitución de líneas y redes de Agua Potable y Drenaje Antigua Merced

DRENAJE

Tubería existente

Tubería instalada 310 m

TOTAL 499 M

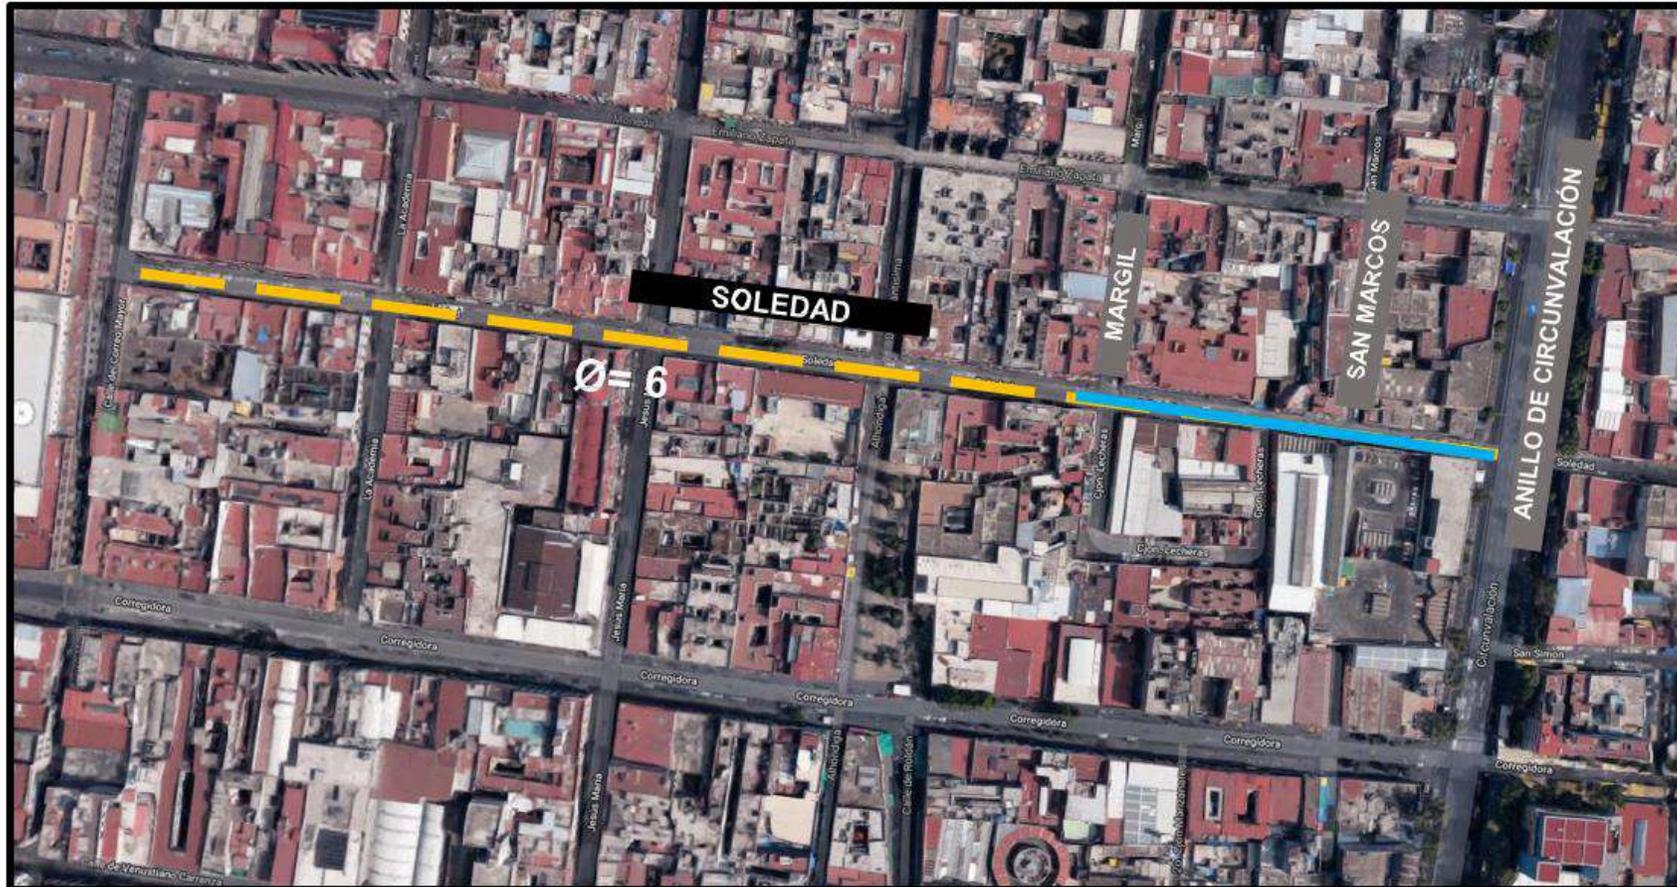
Sustitución de líneas y redes de Agua Potable y Drenaje Antigua Merced

AGUA POTABLE

LONGITUD TOTAL= 572 M

Tubería existente

Tubería instalada 160 m

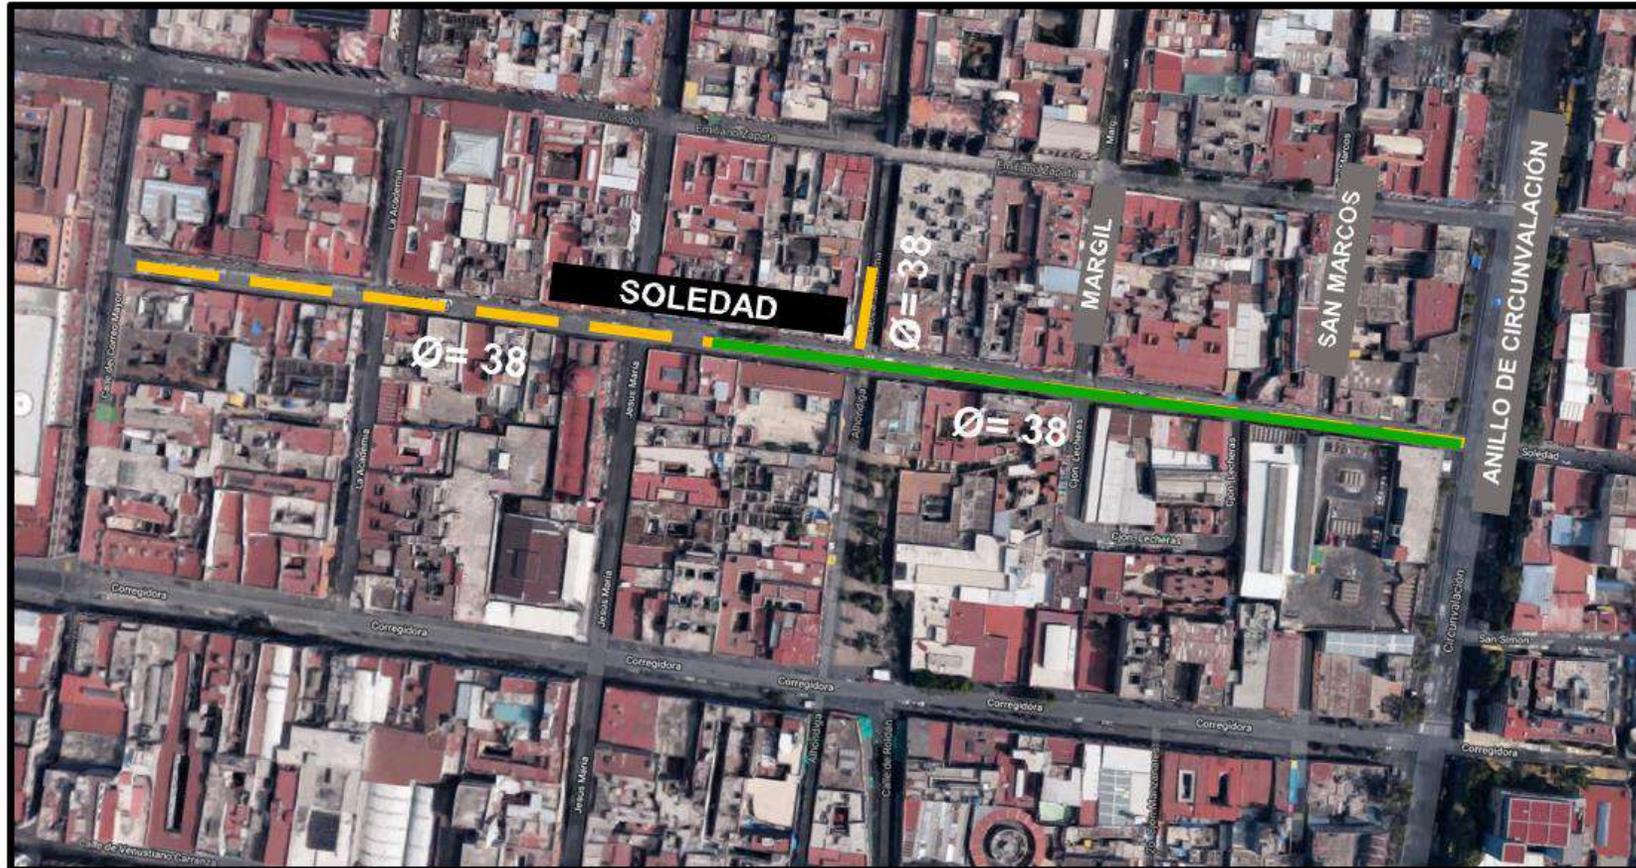
Sustitución de líneas y redes de Agua Potable y Drenaje

DRENAJE

LONGITUD TOTAL= 529 M

Tubería existente

Tubería instalada 300 m

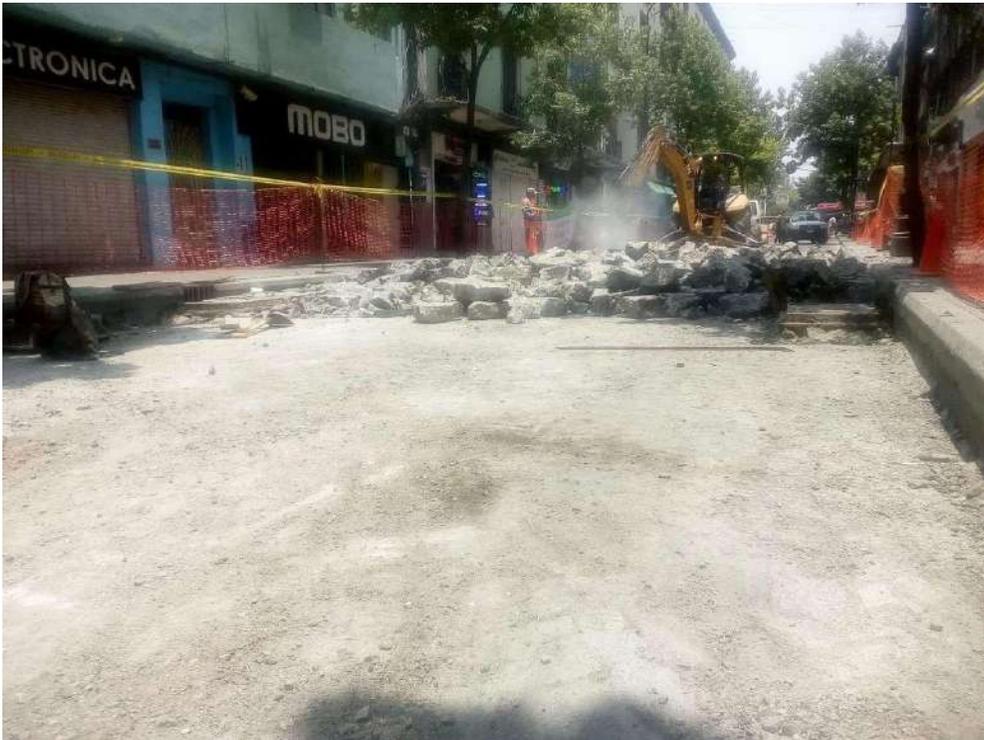
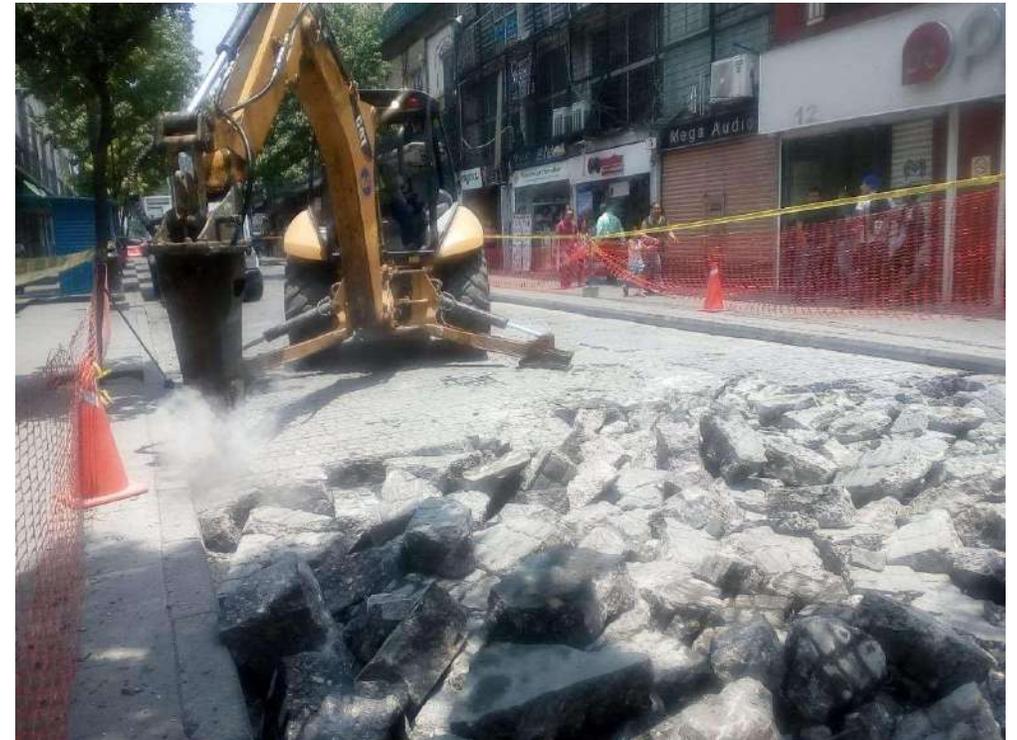
CALLE REPÚBLICA DEL SALVADOR

DEMOLICIÓN

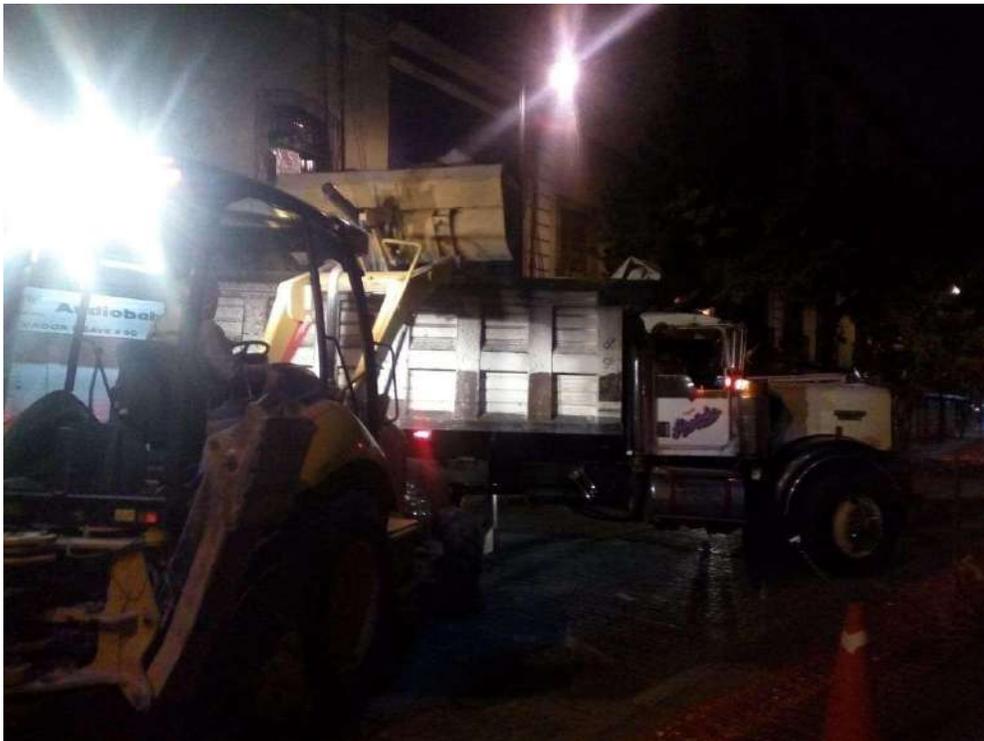
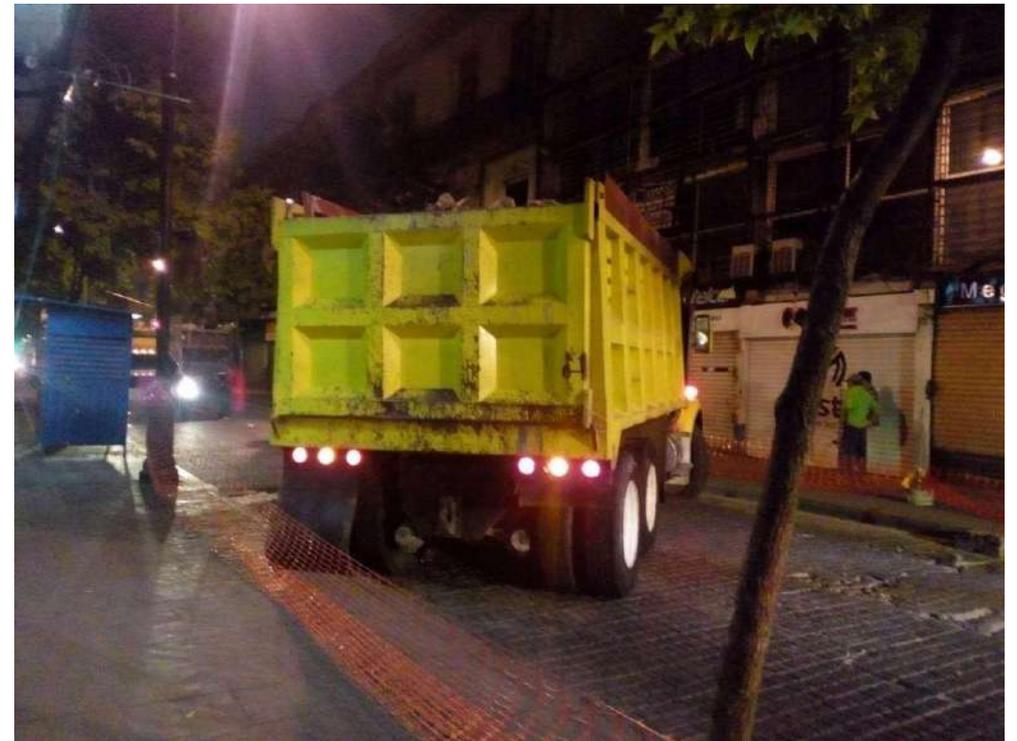
CALLE REPÚBLICA DEL SALVADOR

CARGA Y ACARREO DE MATERIAL

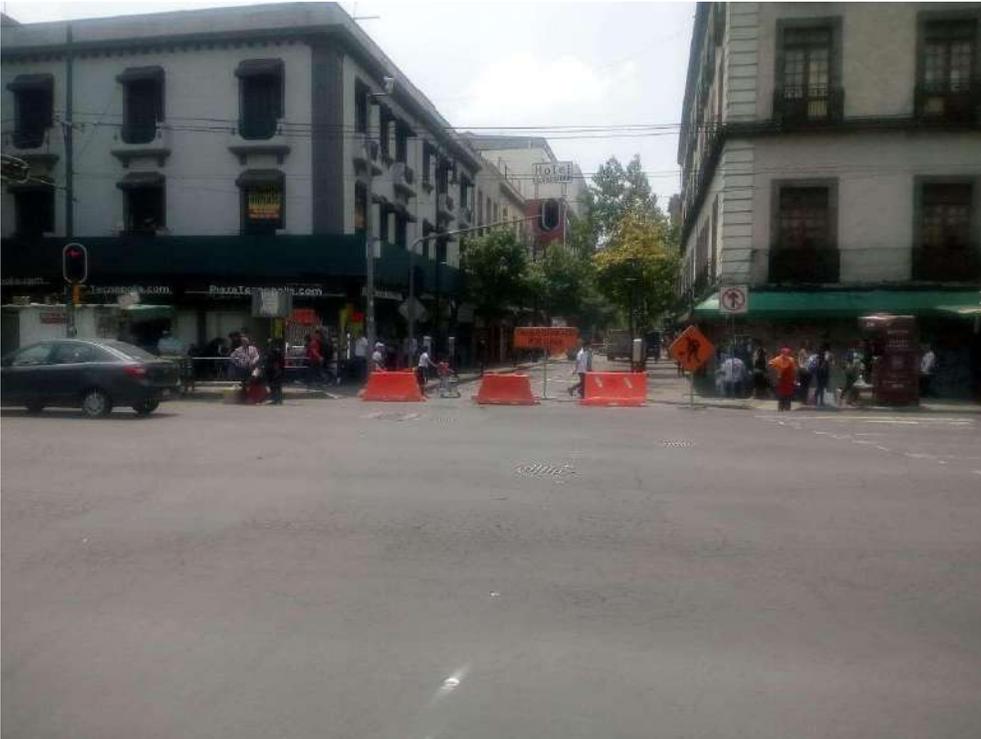
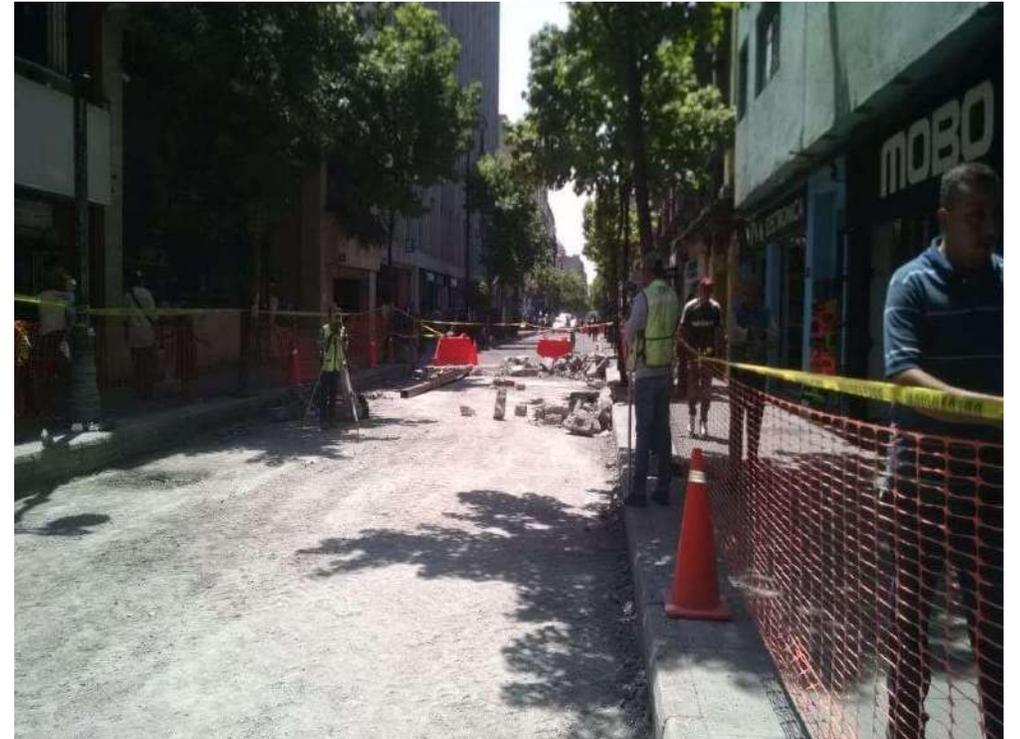
CALLE REPÚBLICA DEL SALVADOR

CONFINAMIENTO Y SEÑALAMIENTO

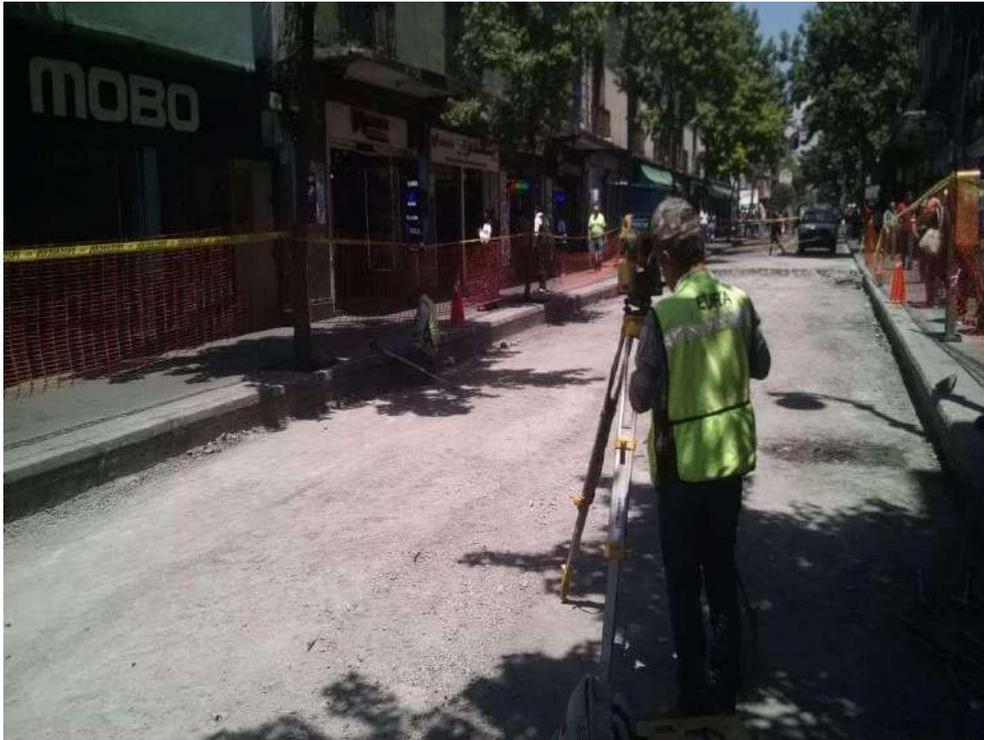
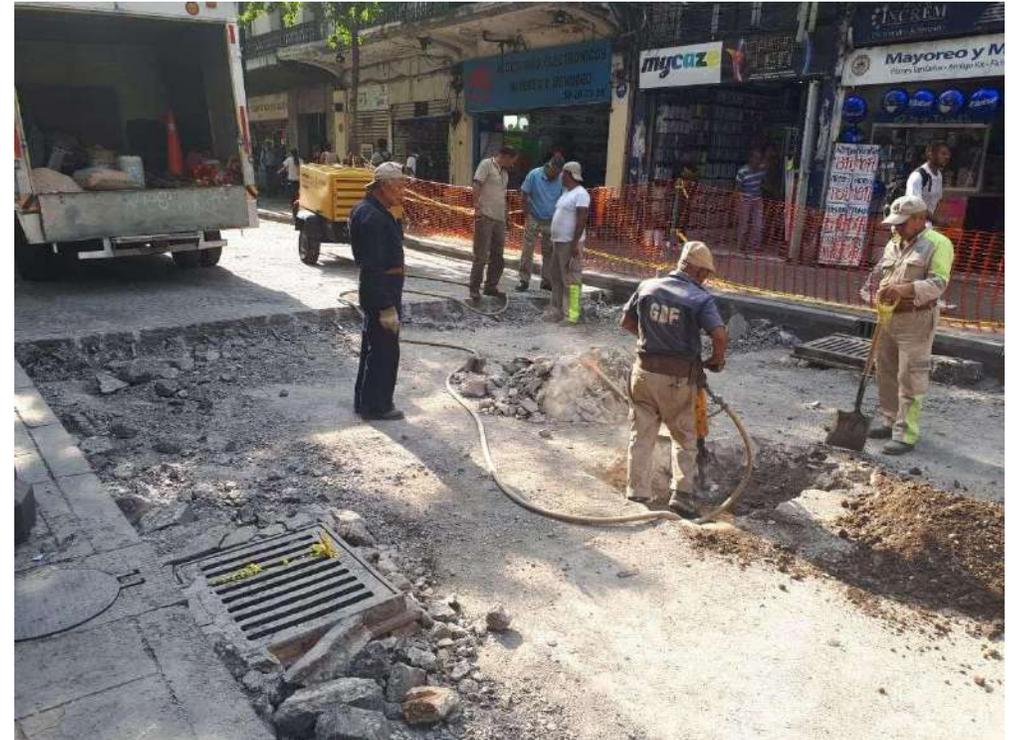
CALLE REPÚBLICA DEL SALVADOR

REPARACIONES DE SACMEX
