MESA DE TRABAJO INTERINSTITUCIONAL DE INFRAESTRUCTURA Y OBRAS

GOBIERNO DE LA
CIUDAD DE MÉXICO

AUTORIDAD DEL
CENTRO
HISTÓRICO

25 DE JUNIO 2019

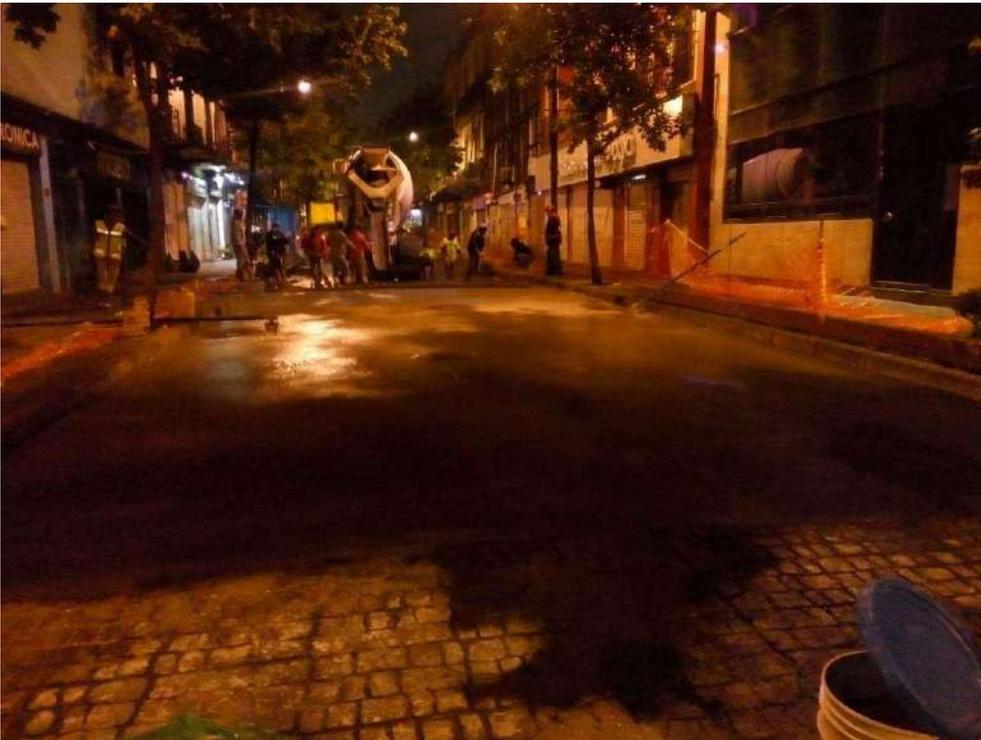
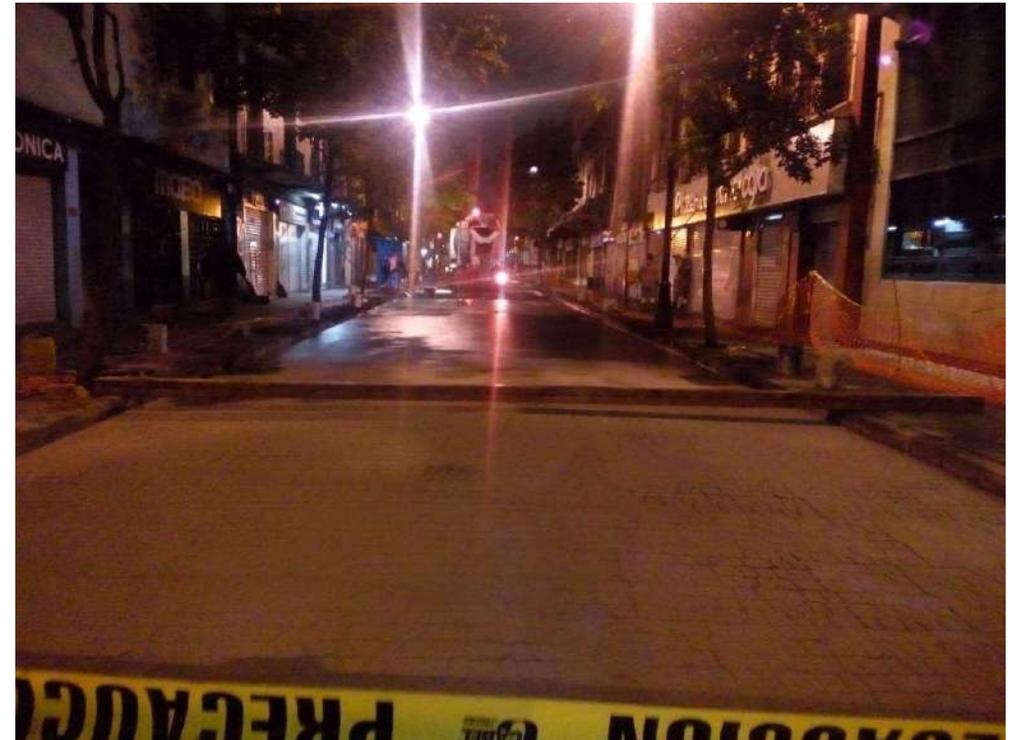
CALLE REPÚBLICA DEL SALVADOR

COLADO Y ESTAMPADO DE CONCRETO

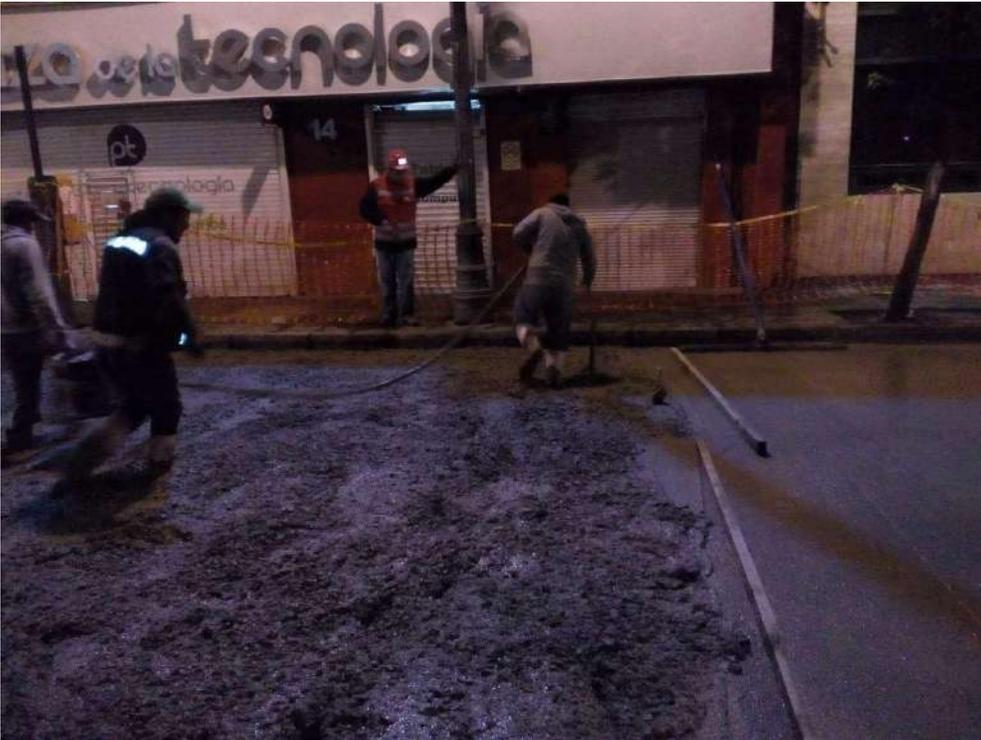
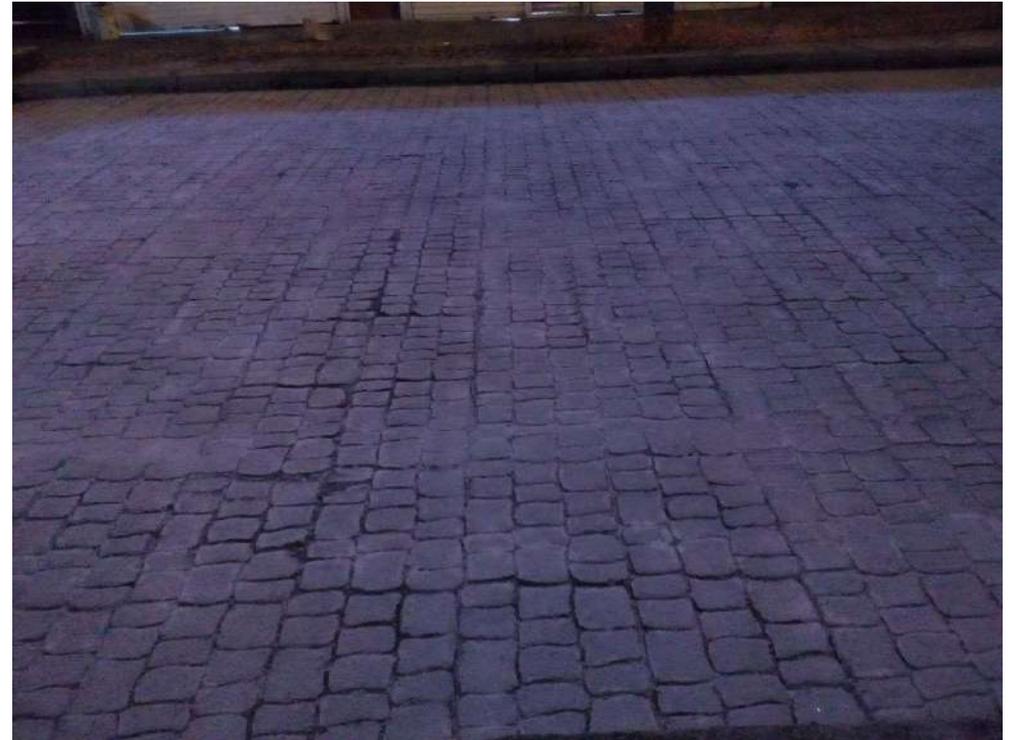
CALLE REPÚBLICA DEL SALVADOR

COLADO Y ESTAMPADO DE CONCRETO

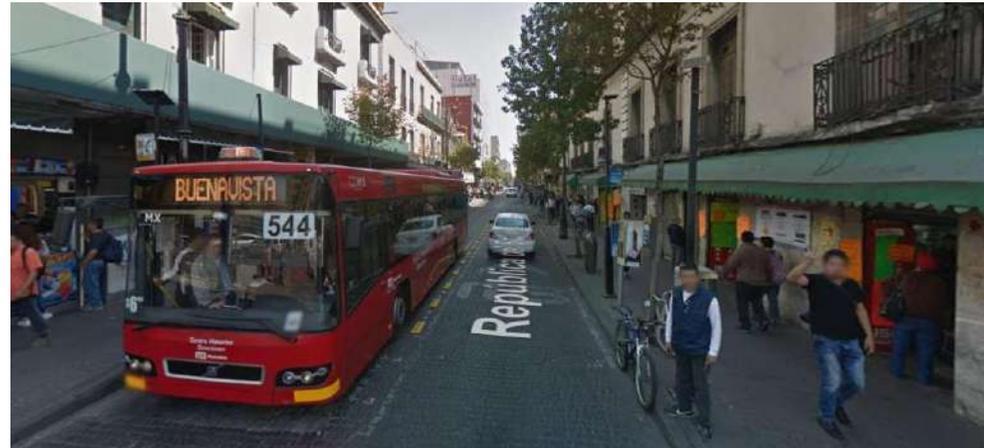
UBICACION	FECHA DE ATENCION	AREA TOTAL EN M2	SE ATENDERÁ CON:	HORARIO DE TRABAJO
Eje Central Lázaro Cárdenas y República del Salvador	16 junio al 1° de julio 2019	296.00 m2	Empresa contratista	24hrs. durante el periodo indicado

Atención de superficie de rodamiento dañada sobre República del Salvador en el tramo entre Eje Central Lázaro Cárdenas y Aldaco.

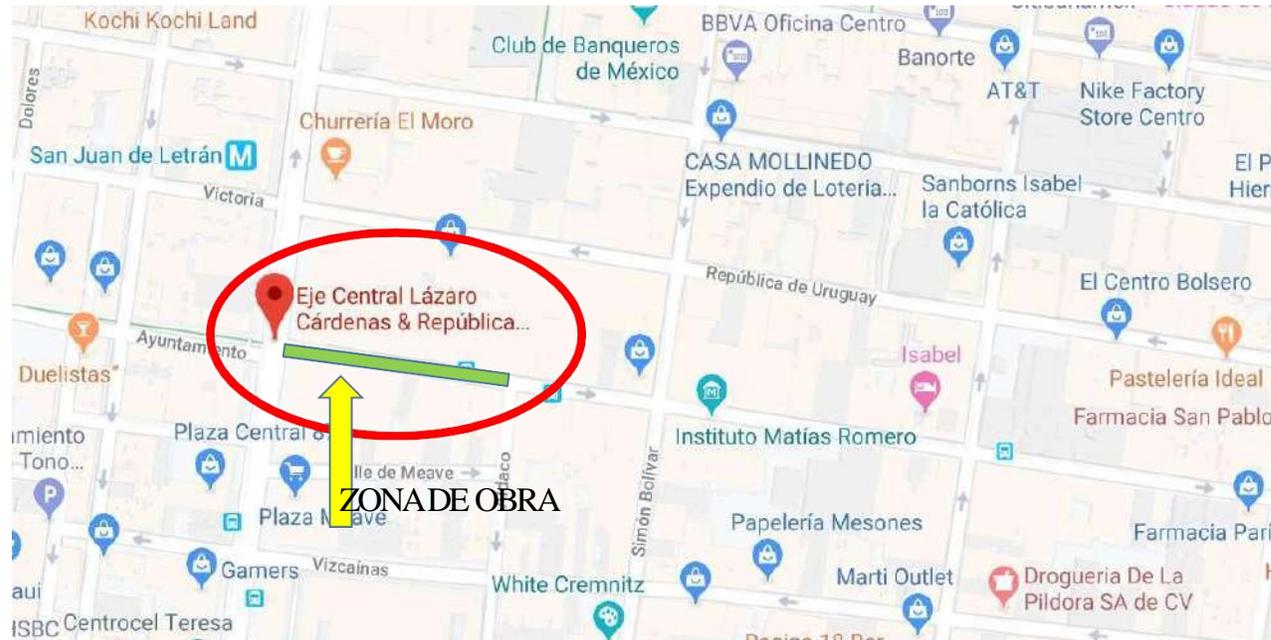
Atención de superficie de rodamiento dañada sobre:

República del Salvador en el tramo de Eje Central Lázaro Cárdenas y Aldaco.

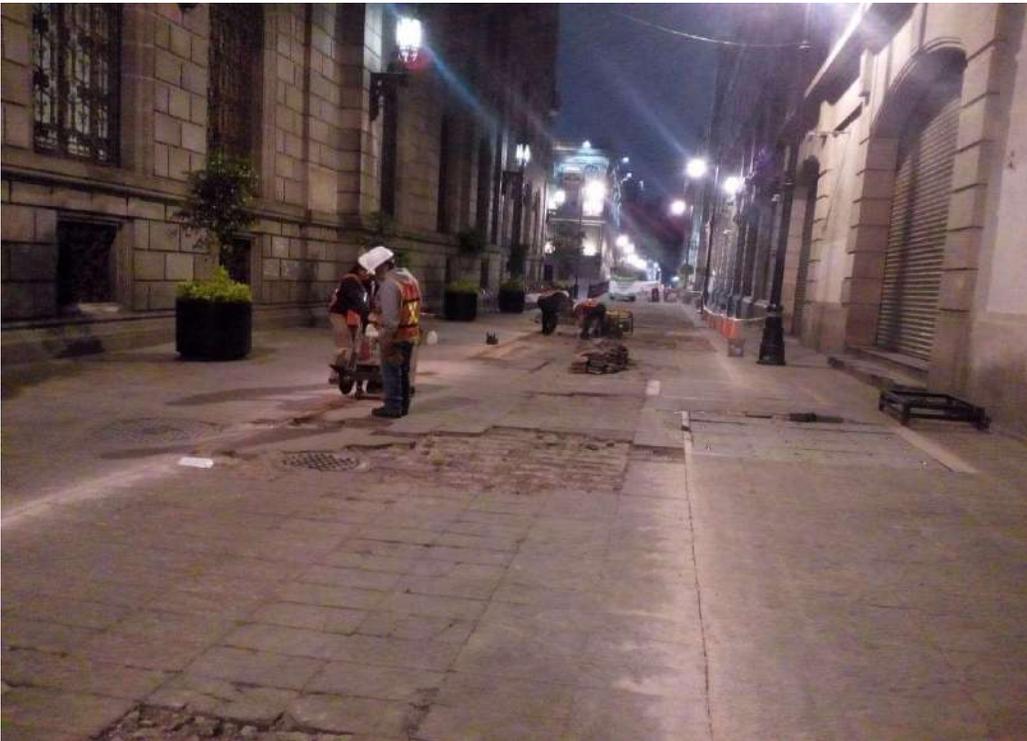
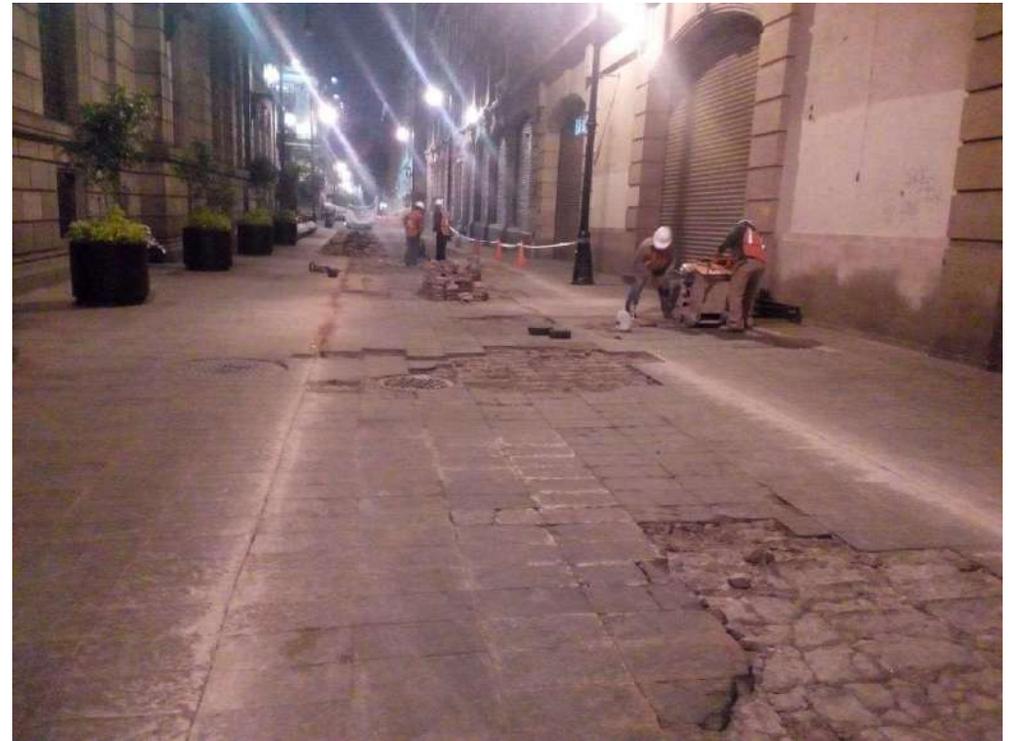
CALLE MARCONI ENTRE TACUBA Y DONCELES

DEMOLICIÓN DE PISO DE CANTERA		
• CALLE MARCONI	252.32	m ²

DEMOLICION DE PISO DE CANTERA

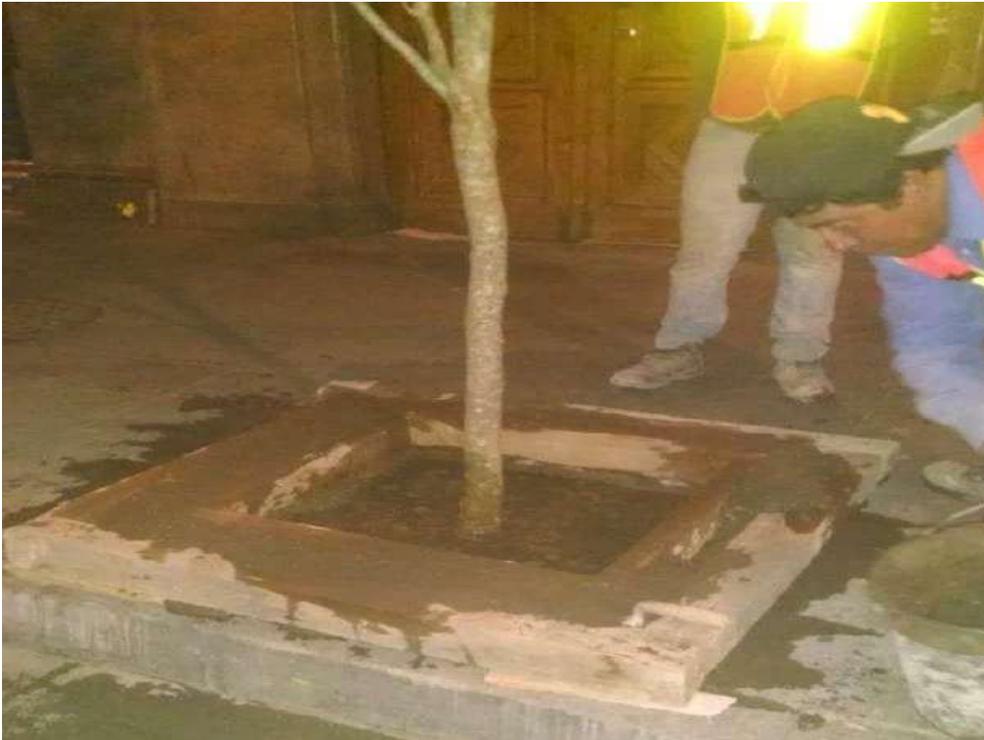
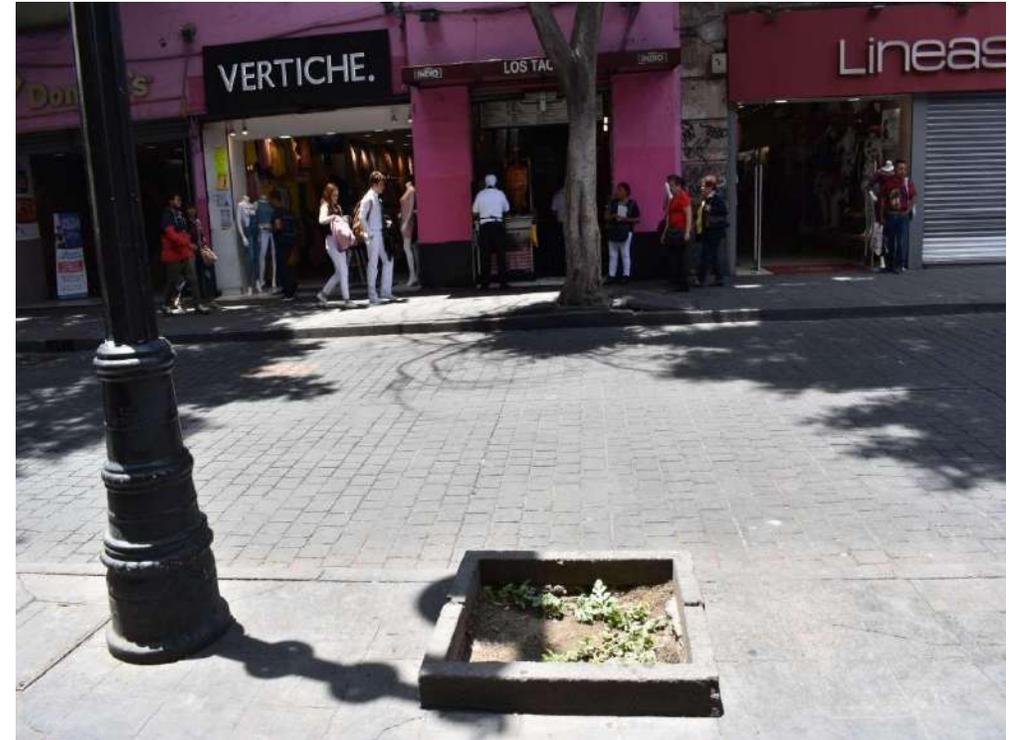
CONSTRUCCION DE ARRIATES		
• CALLE TACUBA	4	Pzas

REHABILITACION DE ARRIATES EN LA CALLE DE TACUBA

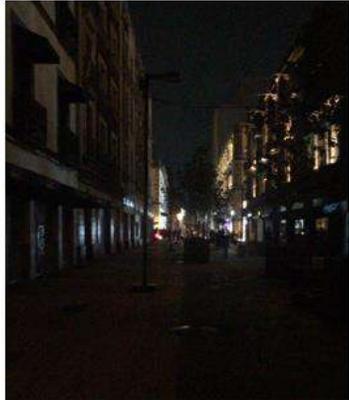
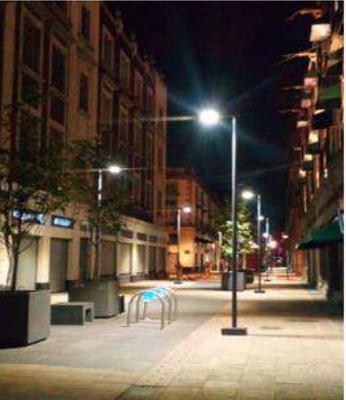
ACH	Atendido	
12/06/2019	Falla en alumbrado público	Motolinia

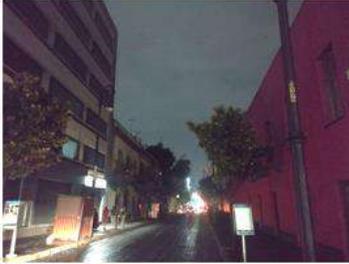
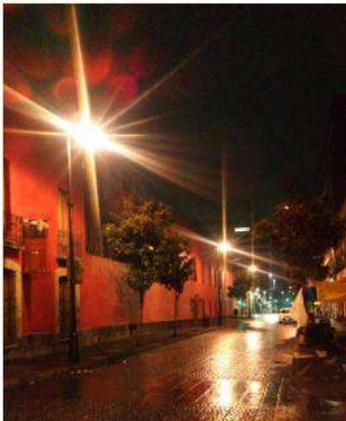
CFE	Atendido	Atendido en conjunto con SOS-AP
20/06/2019	Falla en suministro de energía eléctrica	Isabel la Católica

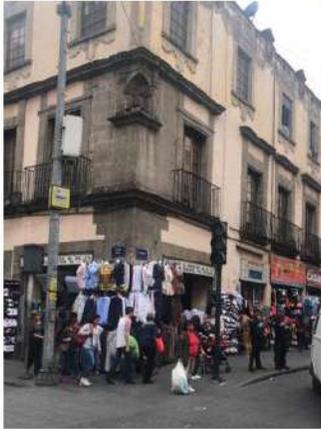
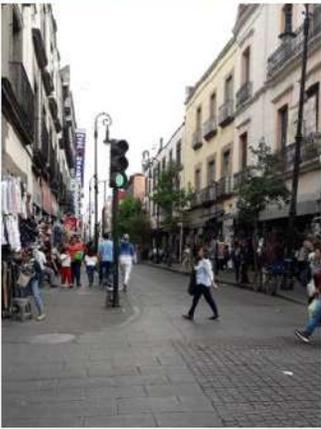
SOS-AP	Atendido	
13/06/2019	Falla en semáforo	Correo Mayor

Tránsito	Atendido	Estaba apagado desde interruptor de control se restablece control queda funcionando Técnico Agustín Ornelas

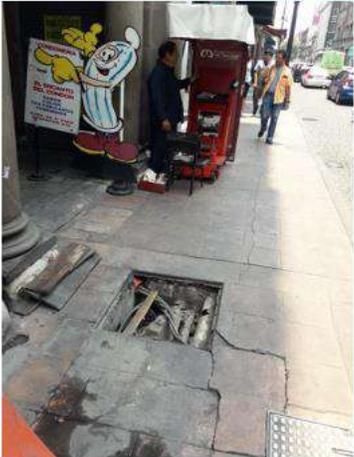
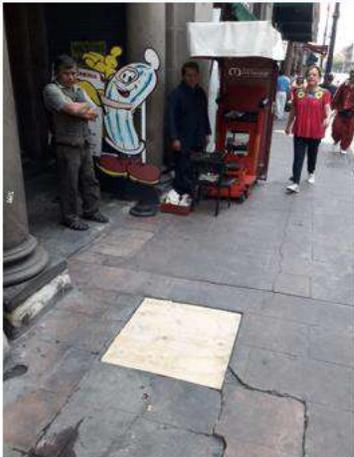
FECHA DE REPORTE	SOLICITUD	UBICACIÓN	FOTOGRAFÍA ANTES	FOTOGRAFÍA DESPUÉS	ATIENDE	ESTATUS	OBSERVACIONES
20/06/2019	Falta tapa de registro	Isabel la Católica

ACH	Proceso	Se colocó tapa provisional de triplay
23/06/2019	Falla en suministro de energía eléctrica	Callejón del 57			CFE	Proceso	
20/06/2019	Colector saturado; apoyo con vector	Arcos de Belen

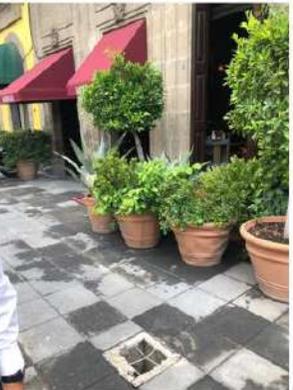
ACH	Pendiente	
14/06/2019	Falta tapa de registro	República de Guatemala

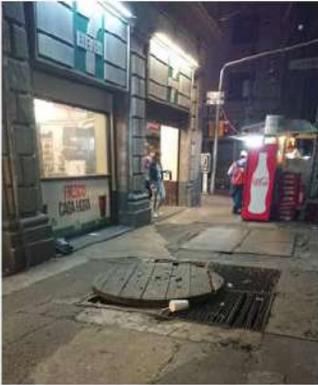
FECHA DE REPORTE	SOLICITUD	UBICACIÓN	FOTOGRAFÍA ANTES	FOTOGRAFÍA DESPUÉS	ATIENDE	ESTATUS	OBSERVACIONES
18/06/2019	Falla en suministro de energía eléctrica	Berriozabal			CFE	Pendiente	Reporte 629454 por vía internet
19/06/2019	Falta tapa de registro	Balderas

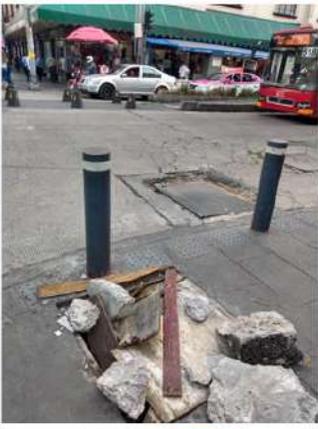
CFE	Pendiente	
21/06/2019	Falta tapa de registro	Eje Central

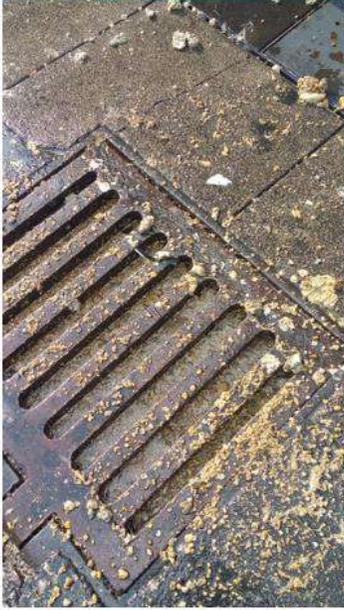
FECHA DE REPORTE	SOLICITUD	UBICACIÓN	FOTOGRAFÍA ANTES	FOTOGRAFÍA DESPUÉS	ATIENDE	ESTATUS	OBSERVACIONES
24/06/2019	Drenaje saturado	Corregidora

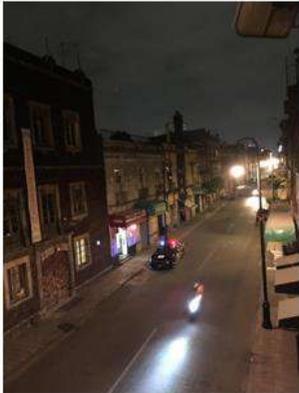
SACMEX	Pendiente	
15/06/2019	Reforestación de árboles	Plaza de San Juan			SEDEMA	Pendiente	El proyecto que dejó la AEP en la plaza San Juan
17/06/2019	Falla en alumbrado público	Carmen a Mixcalco

SOS-AP	Pendiente	No hay luz de la será de lado derecho se ve muy oscuro

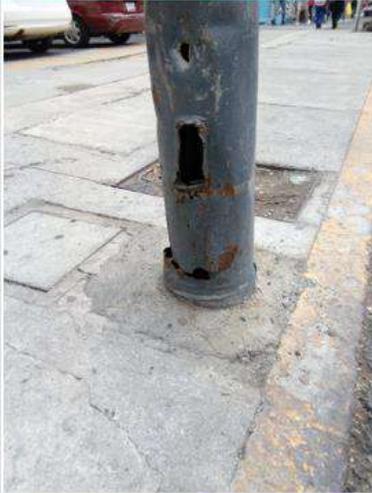
FECHA DE REPORTE	SOLICITUD	UBICACIÓN	FOTOGRAFÍA ANTES	FOTOGRAFÍA DESPUÉS	ATIENDE	ESTATUS	OBSERVACIONES
19/06/2019	Poste de luz en mal estado	Arcos de Belen

SOS-AP	Pendiente	Poste de alumbrado publico,de metal fracturado de la parte inferior muy fracturado con una altura de aproximadamente 10mt de largo,con un diametro de 80cm.
11/06/2019	Reposición de bolardos	Bolívar

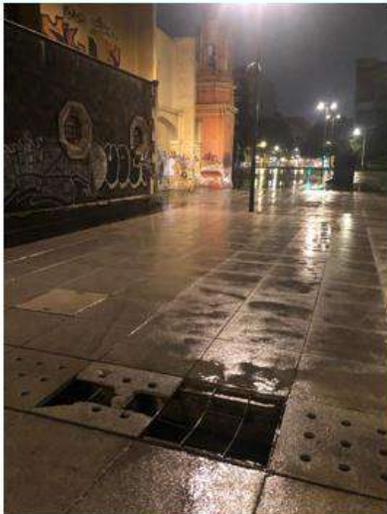
FECHA DE REPORTE	SOLICITUD	UBICACIÓN	FOTOGRAFÍA ANTES	FOTOGRAFÍA DESPUÉS	ATIENDE	ESTATUS	OBSERVACIONES
13/06/2019	Reposición de tapas de dren	Plaza Tlaxcoaque

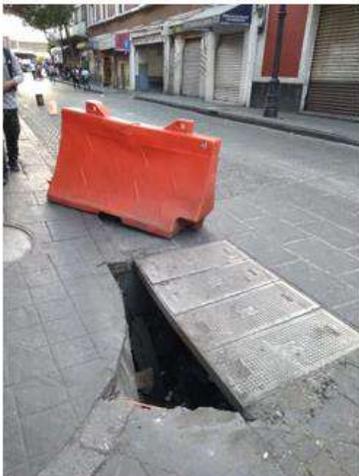
SOS-DGSUS	Pendiente	
18/06/2019	Boveda colapsando	Santo Tomás y Misioneros

TELMEX	Pendiente	para poder hacer esta reparación necesita Telmex primero atender su bóveda. (ACH) - No se intervino por no dañar instalaciones de la empresa.

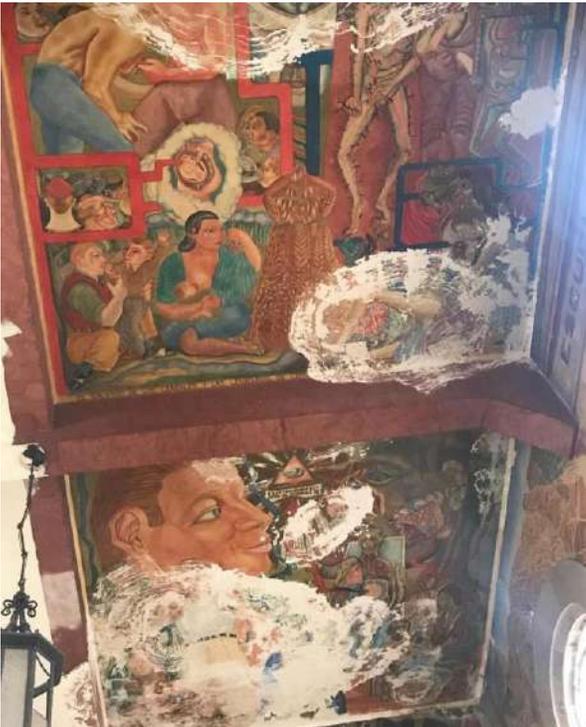
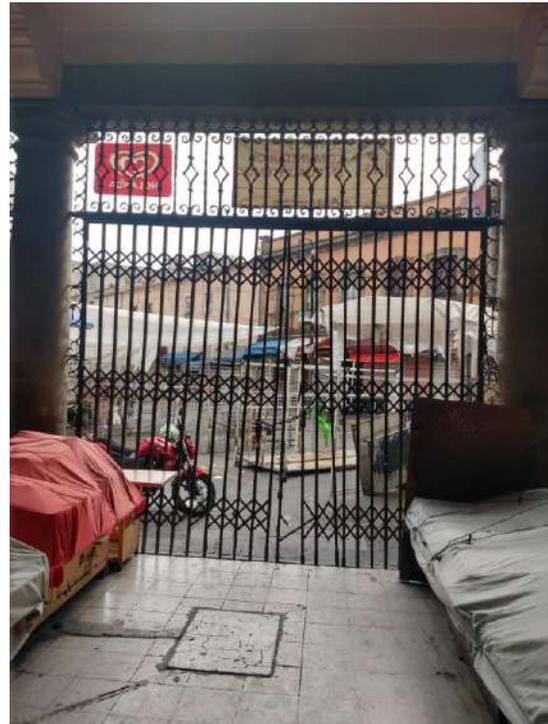
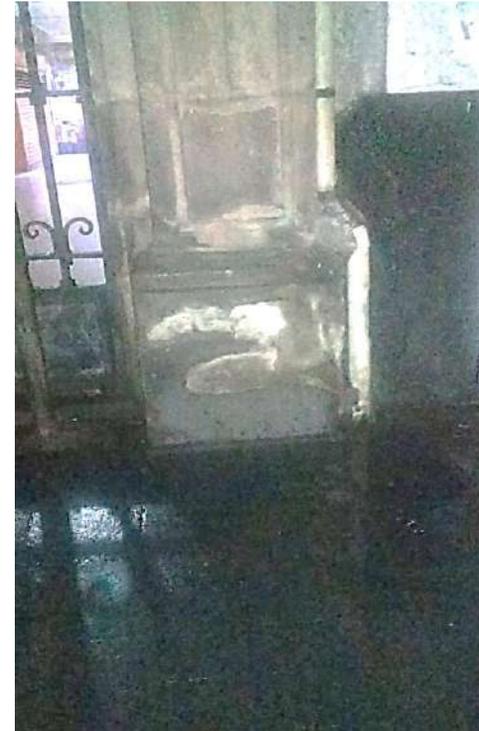
Mercado Abelardo L. Rodríguez

X Murales afectados por
humedad

X Herrería deteriorada
