# MESA INTERINSTITUCIONAL DE INFRAESTRUCTURA

## IV SESIÓN. Febrero

22 de febrero de 2022

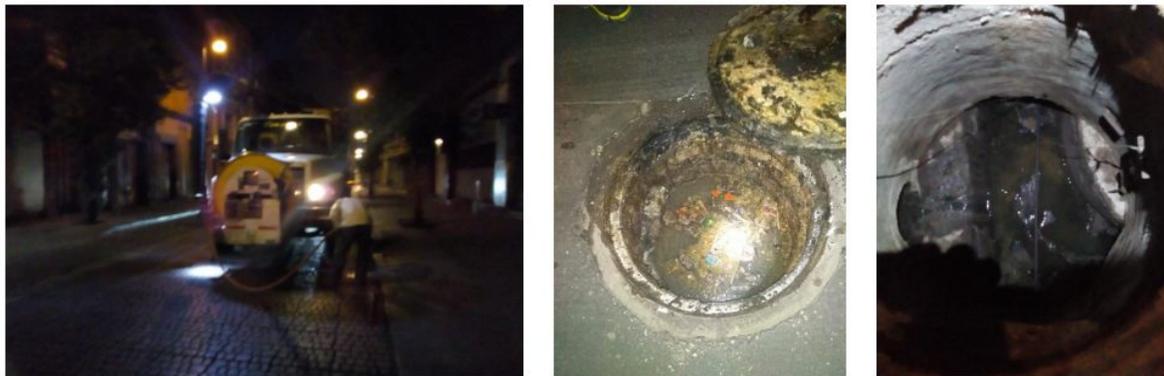
### 5 DE FEBRERO

(Entre 16 de Septiembre y José María Izazaga)

AVANCE DE TRABAJO LIMPIEZA Y DESAZOLVE DE 650 ML DE ATARJEA, 13 PV, 21 CP, 17 RP, 56 ML DE ALBAÑAL

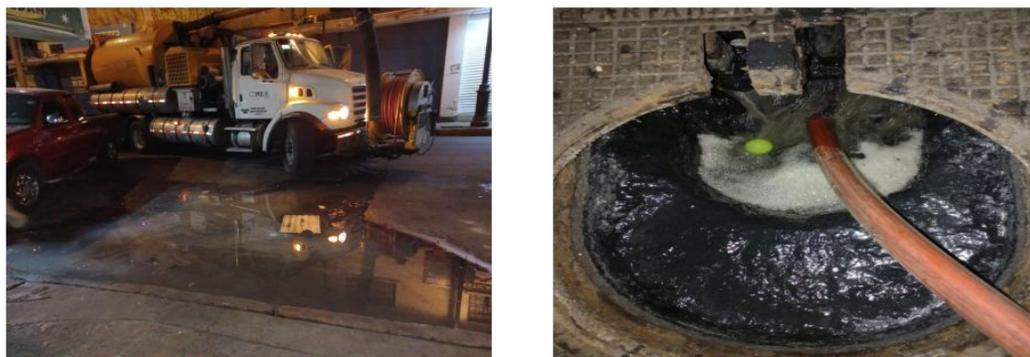
### ROLDAN

(Entre 16 de Septiembre y José María Izazaga)

AVANCE DE TRABAJO LIMPIEZA Y DESAZOLVE DE 250 ML DE ATARJEA, 5 PV, 7 CP, 5 RP, 19 ML DE ALBAÑAL

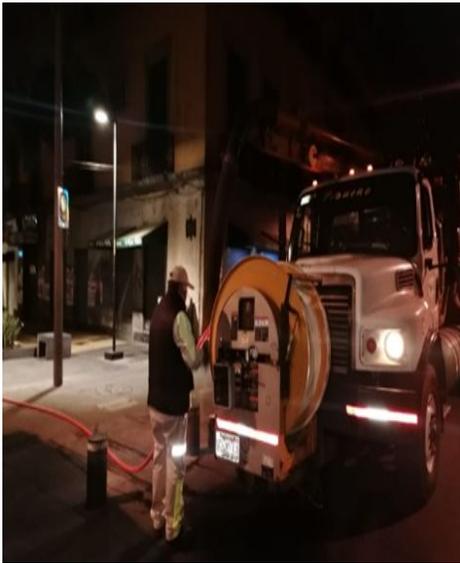
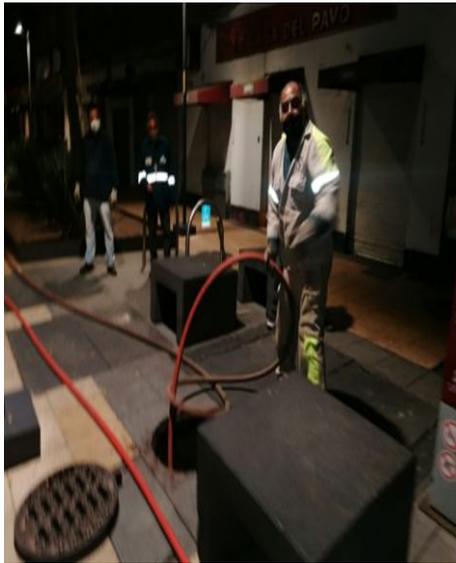
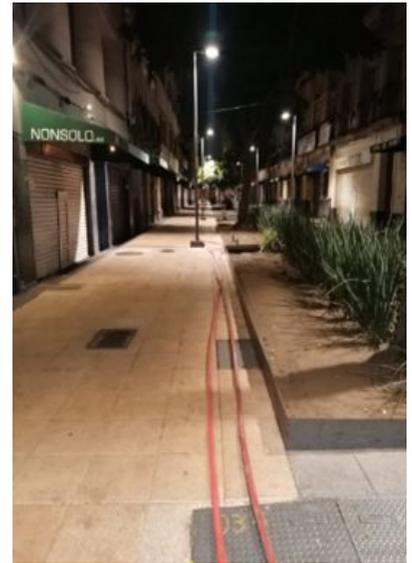
Motolinia # 31, desazolve de 3 pozos de visita, se sondearon 180 ml de atarjea de 0.45 de Diámetro

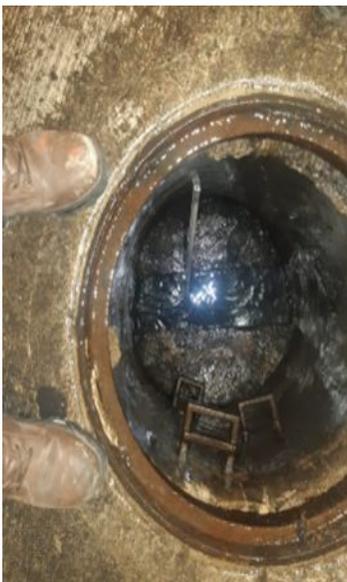
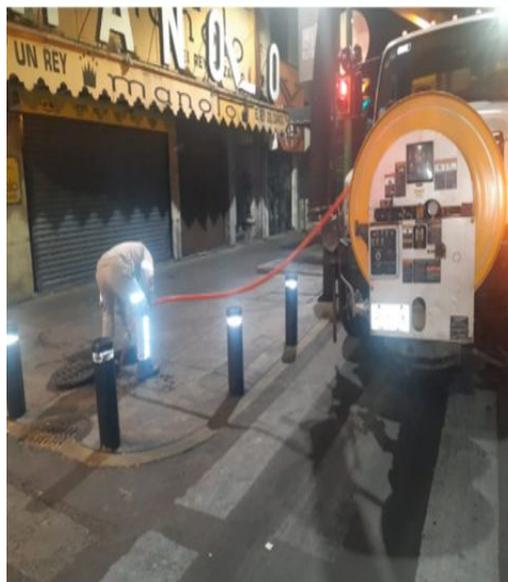
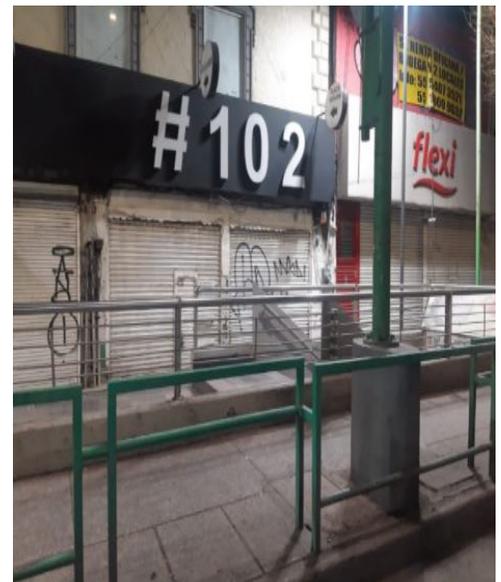
Eje central # 102 se desazolvan 3 pozos de visita y 2 rejillas de piso, dejando limpio y en operación normal

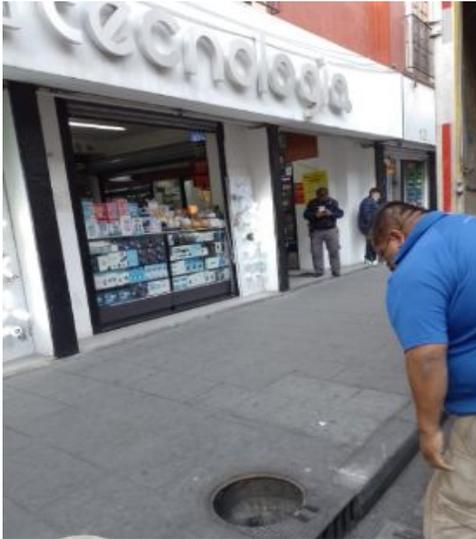
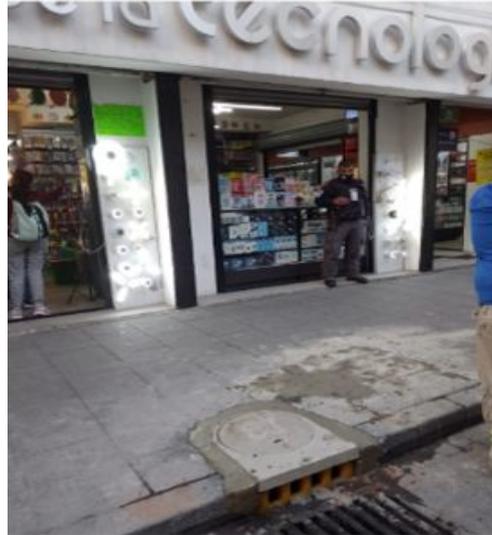
Reemplazo de brocal en banqueta en Rep. del Salvador esq. Eje central banqueta norte

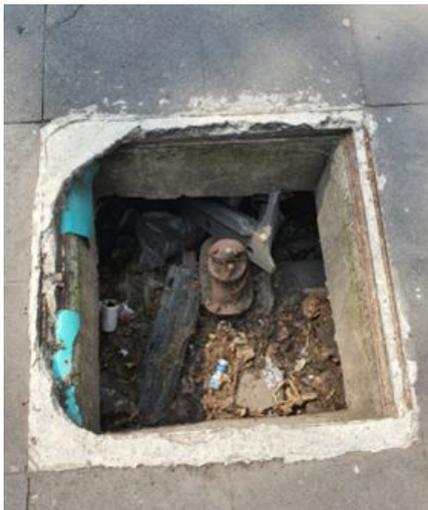
Cambio de tapa y limpieza de coladera pluvial en Arcos de Belem esq. Dr. Vertiz

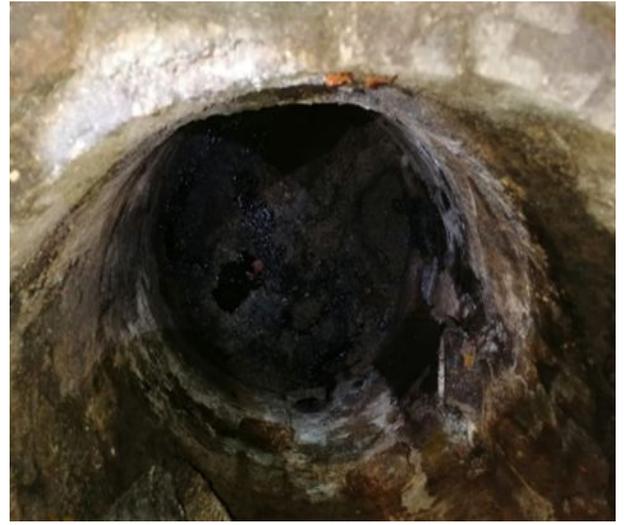
Bolívar esq. Tacuba, se trabajó con Equipo Hidroneumático donde se trabajó la atarjea de 0.30 de diámetro, se desazolvan 3 pozos de visita, se sondearon 180 ml, se extrajo .5 m3 de azolve quedando la red en condiciones normales de operación

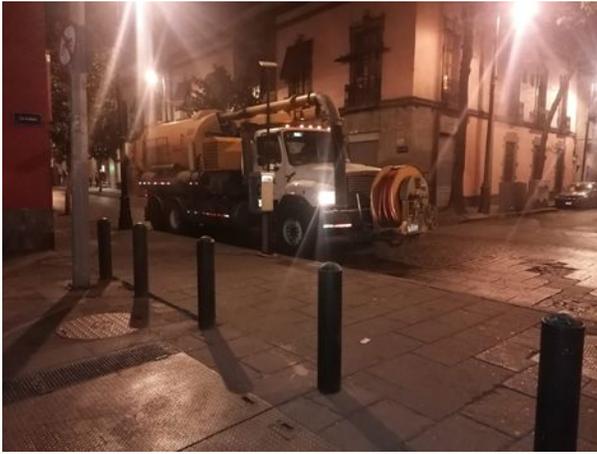
San Jerónimo/ Isabel la católica y 5 de febrero al respecto informó que personal técnico operativo se presentó en el lugar con equipo hidroneumático observando que las galerías tipo pozo de visita están soldadas por lo consiguiente hay que programar herreros para poder sondear

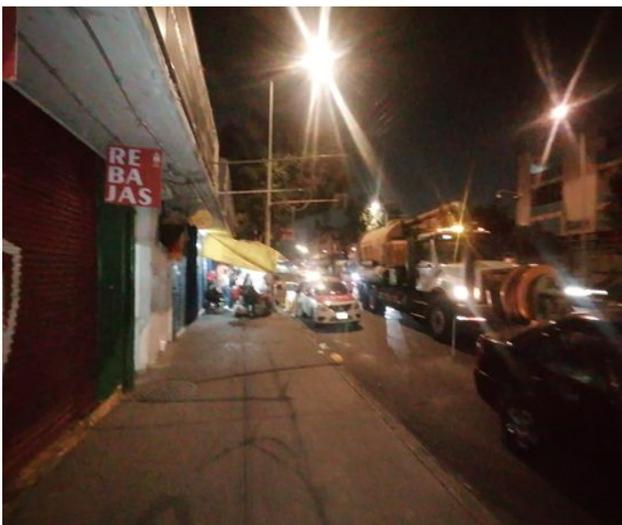
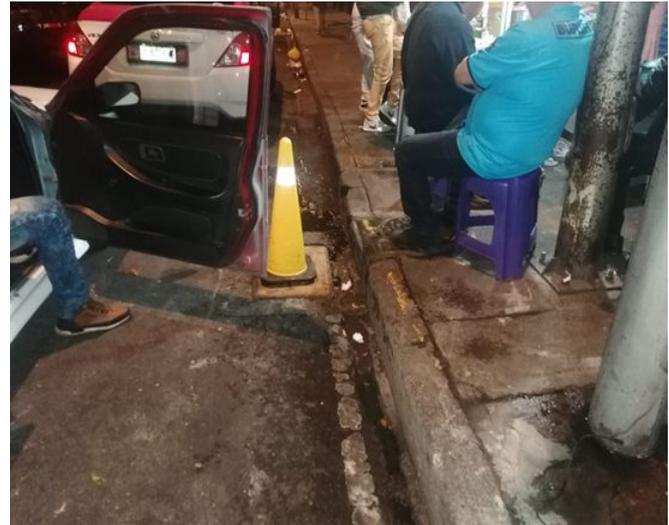
San Pablo # 46 se mandó equipo Hidroneumático , sin embargo hay un puesto de quesadillas que no se movió , para poder hacer el servicio.

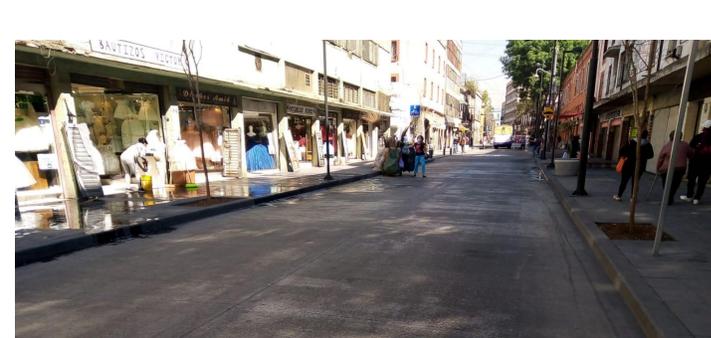
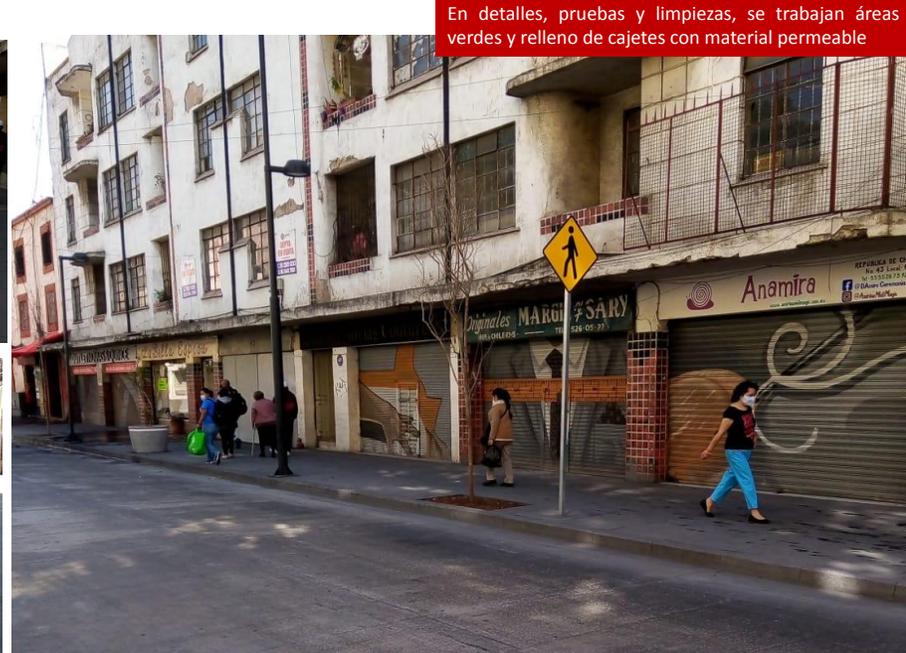
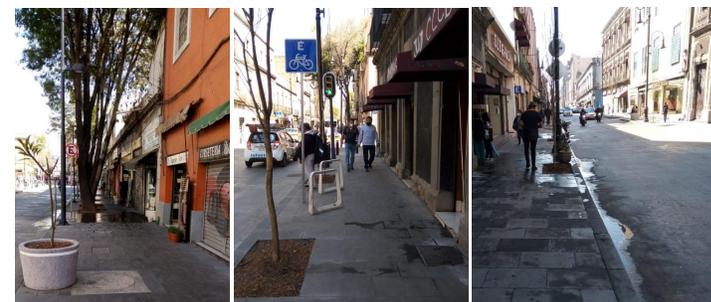
# REP. DE CHILE

En detalles, pruebas y limpiezas, se trabajan áreas verdes y relleno de cajetes con material permeable

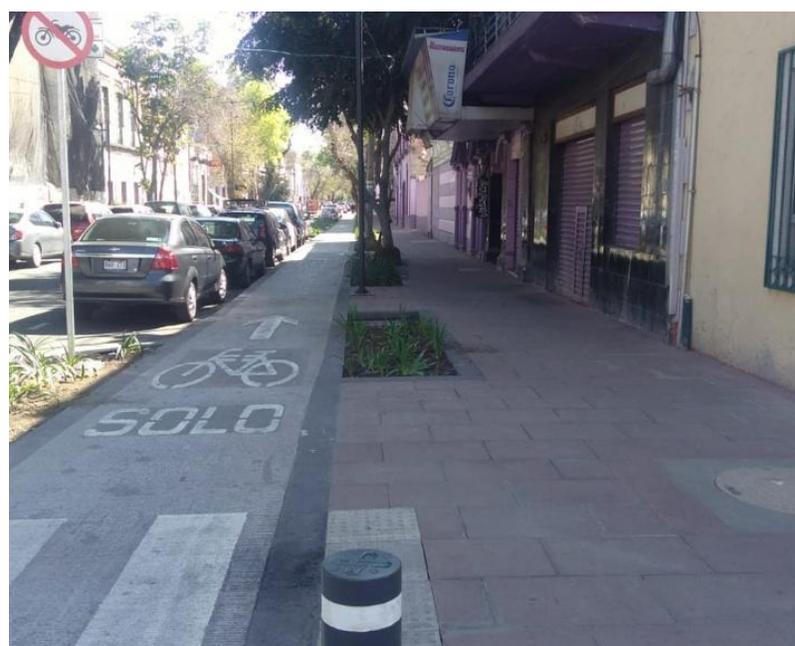
# POLÍGONO SAN HIPÓLITO - VIOLETA

En detalles, pruebas y limpiezas, se trabajan áreas verdes

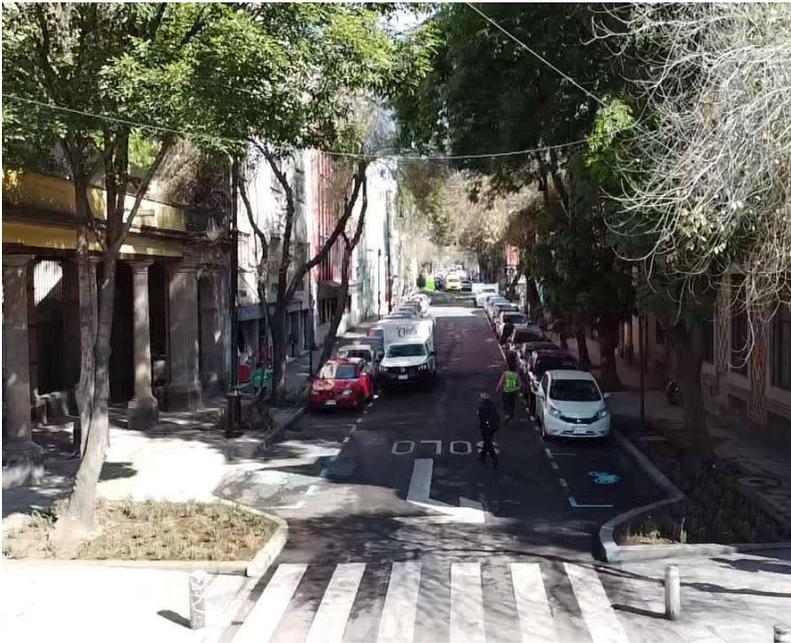
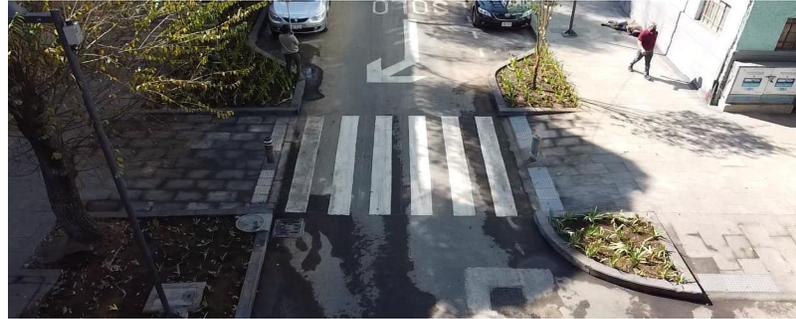
# POLÍGONO SAN HIPÓLITO - HÉROES

En detalles, pruebas y limpiezas, se trabajan áreas verdes, balizamiento y señalización

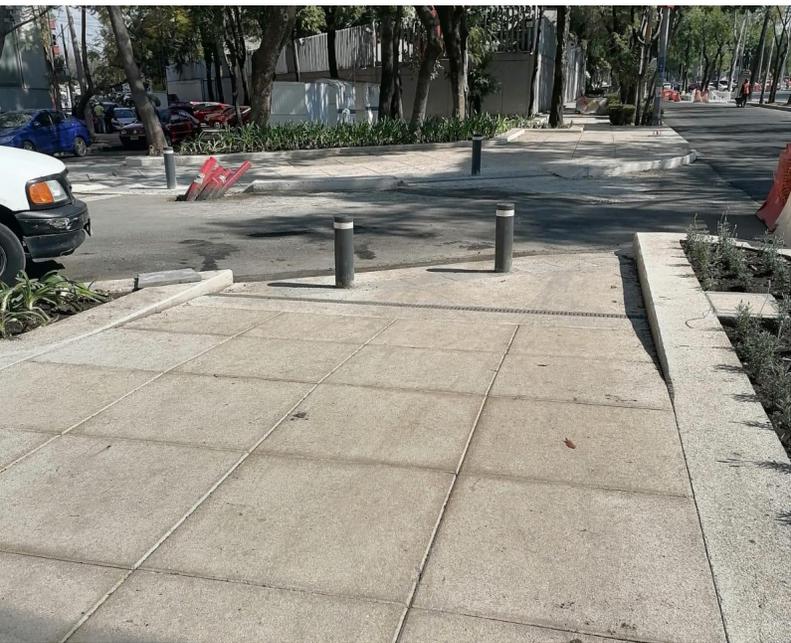
# POLÍGONO SAN HIPÓLITO - MINA

En detalles, pruebas y limpiezas, se trabajan áreas verdes, balizamiento y señalización

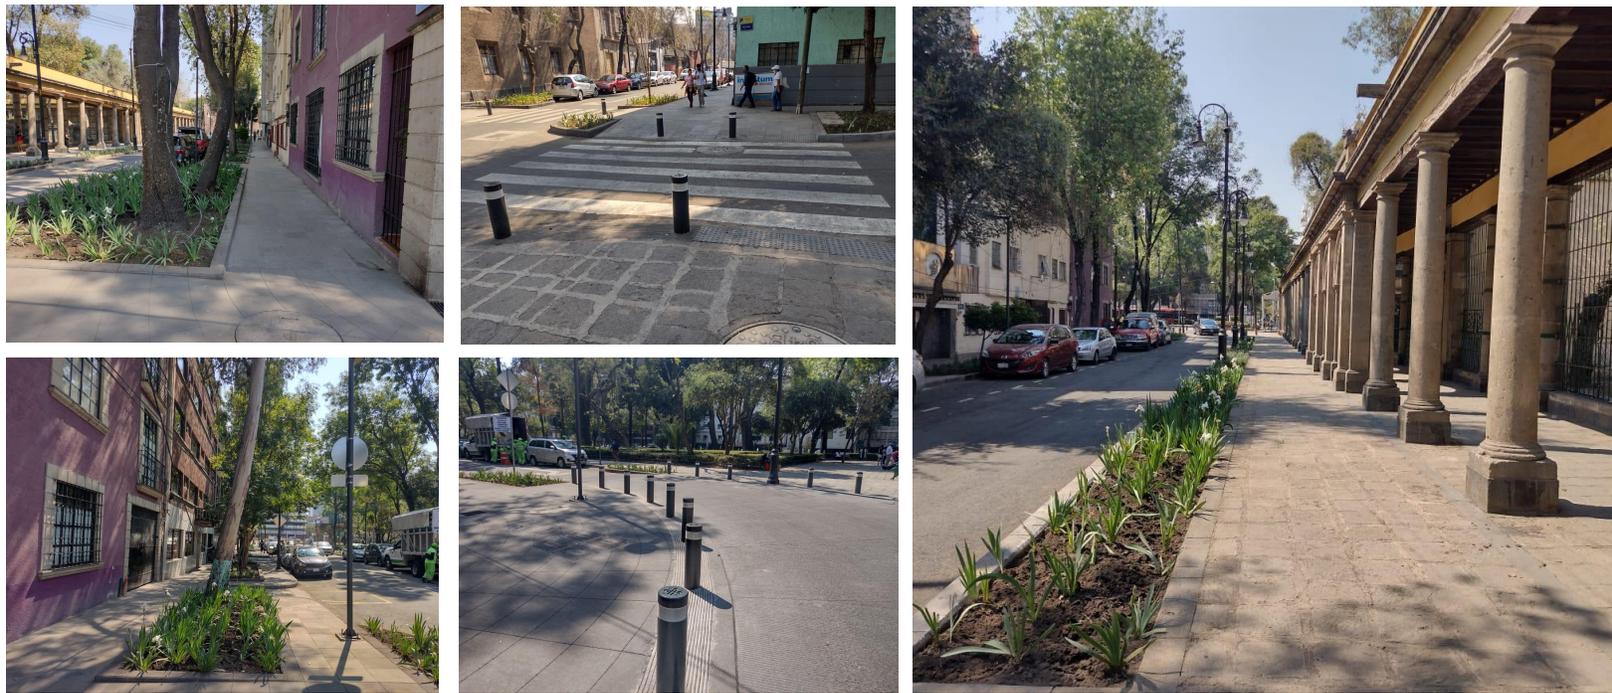
# POLÍGONO SAN HIPÓLITO – SAN FERNANDO

En detalles, pruebas y limpiezas, se trabajan áreas verdes

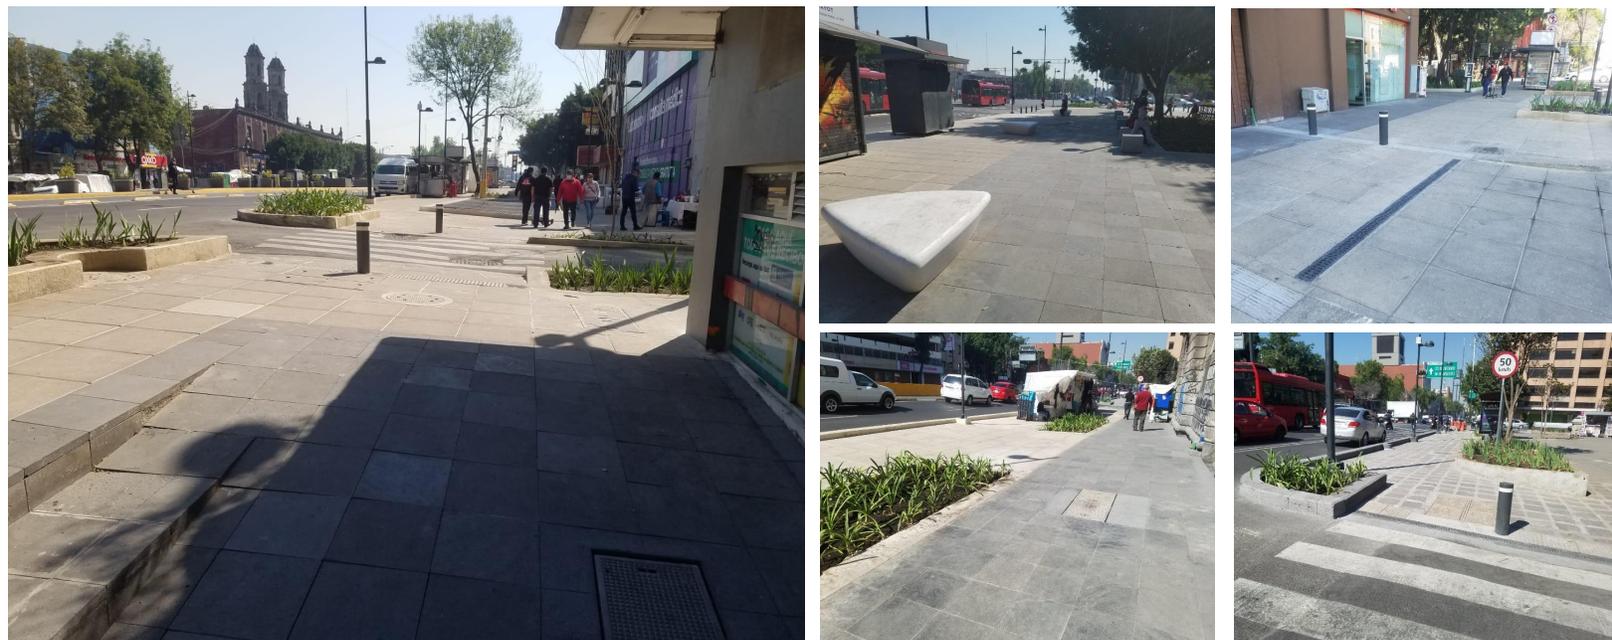
# POLÍGONO SAN HIPÓLITO – AV. HIDALGO

En detalles, pruebas y limpiezas, se trabajan áreas verdes, balizamiento y señalización

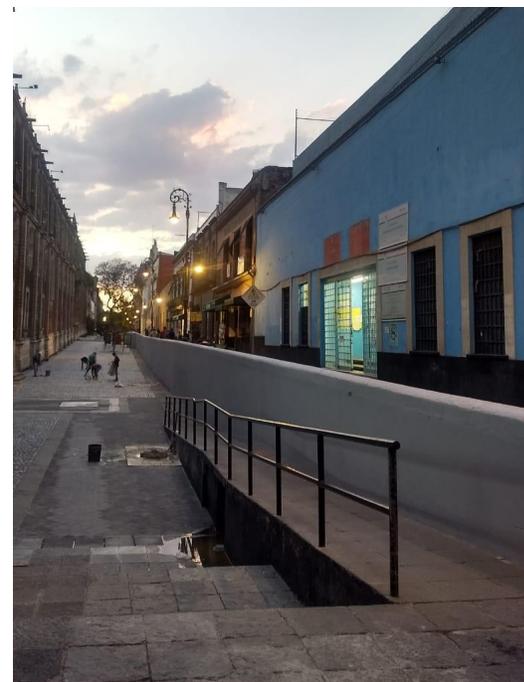
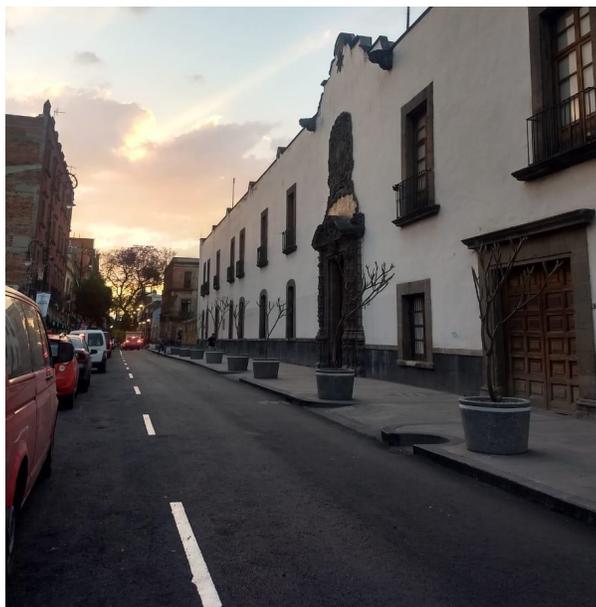
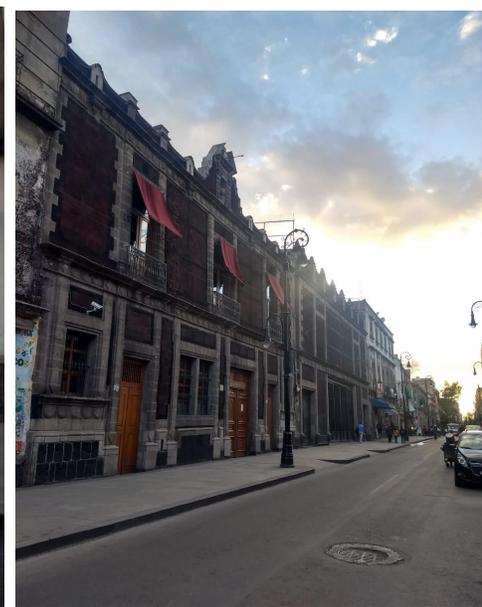
# SAN ILDEFONSO Y JUSTO SIERRA

En detalles, pruebas y limpiezas, se trabajan áreas verdes, balizamiento y señalización

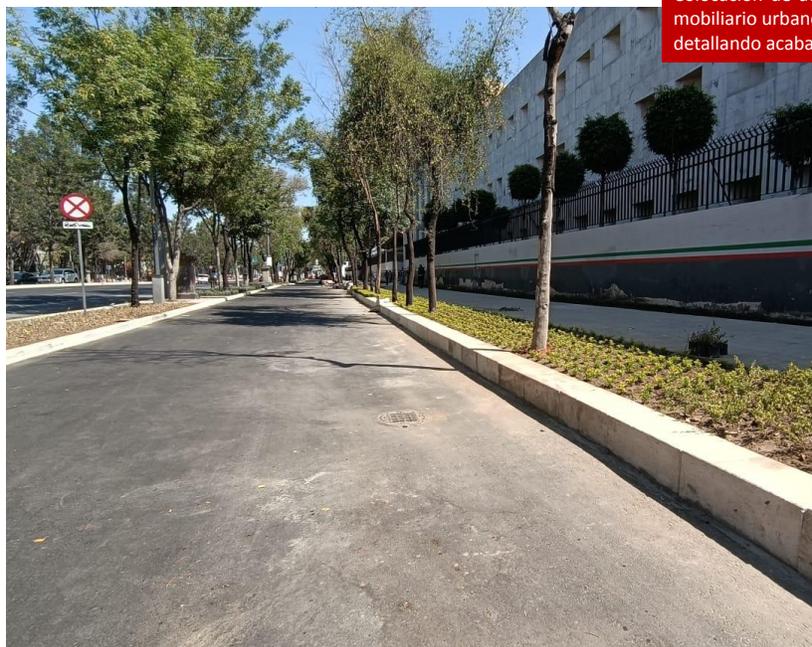
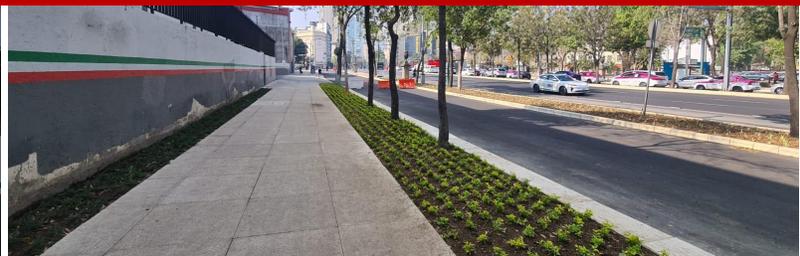
# REFORMA (AV. HIDALGO A GLORIETA VIOLETA)

Colocación de adocreto en área de banquetas y piezas prefabricadas en camellón, además de instalaciones y mobiliario urbano, se realizan pruebas, se atienden áreas verdes, limpiezas gruesas y finas en las zonas de trabajo, detallando acabados, pavimentación, señalización y balizamiento

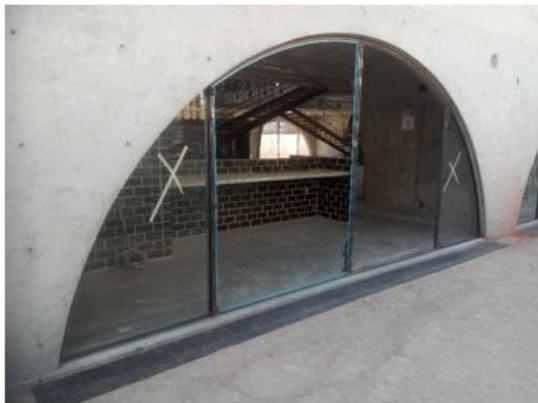
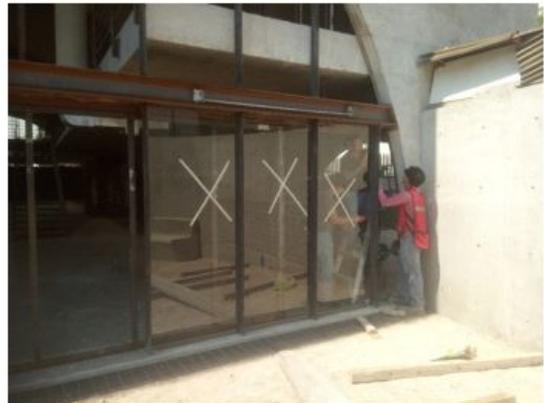
COLOCACION DE CRISTALERIA EN PUERTAS P-01 Y P-02 (EJES B/1-6 Y C/1-6) Y PORTÓN CORREDIZO (EJES 6/B-C) DE LA PLANTA BAJA

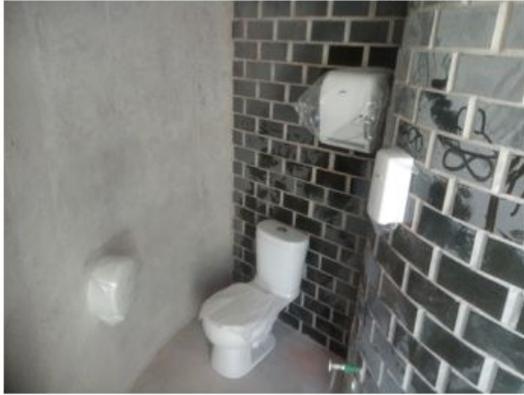
**COLOCACION DE MUEBLES Y ACCESORIOS DE BAÑO  
EN AREAS DE SANITARIOS DEL EDIFICIO (EJES 3-4/B-C)  
Y AREAS DE COMERCIO (EJES 7-B Y F-2)**

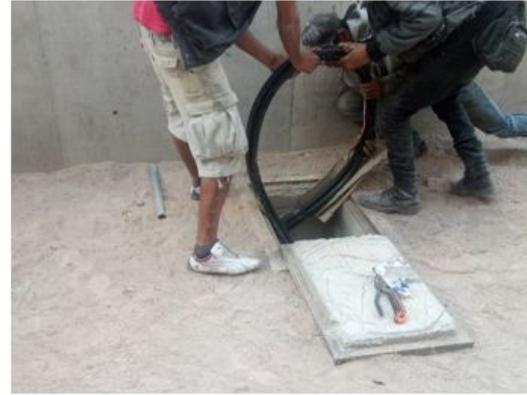
**COLOCACION DE ALIMENTADOR PRINCIPAL  
CON CABLE DE COBRE CALIBRE 500KCMIL**

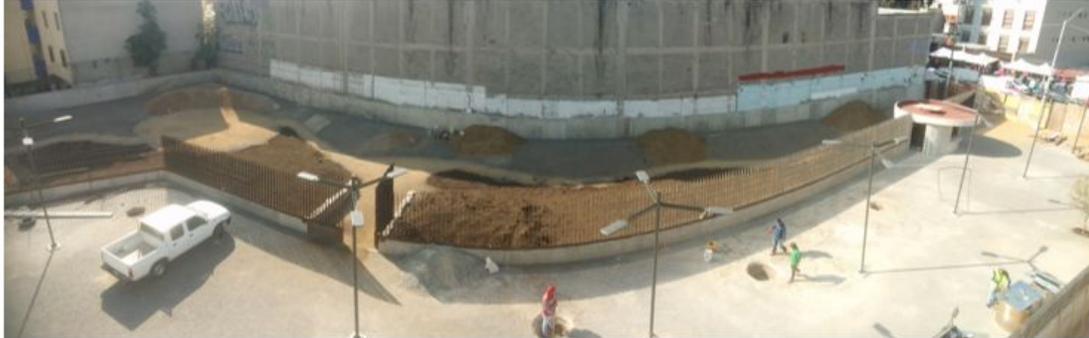
**TENDIDO DE TIERRA PARA AFINE DE NIVELES  
EN PARQUE (EJES 7-8/E-F)**

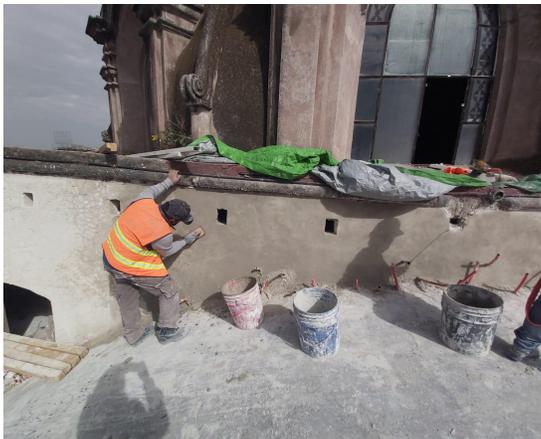
Integración de aplanados en muros de extradós.

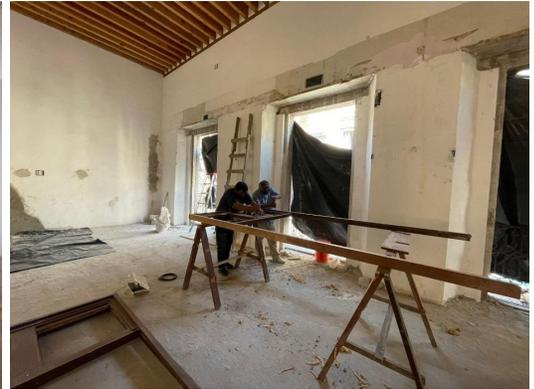
Tratamiento para conservación de carpinterías.

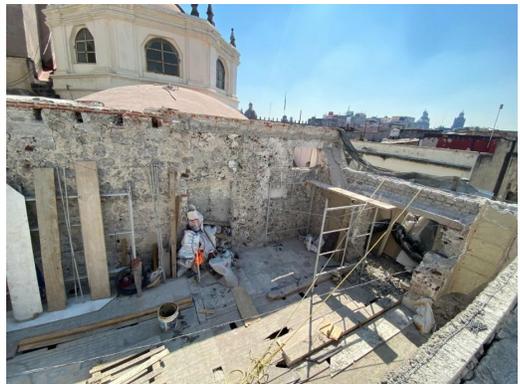
Liberación de elementos y fábricas contemporáneas.
