# MESA INTERINSTITUCIONAL DE INFRAESTRUCTURA

XVI SESIÓN - Evaluación de julio

08 de agosto de 2023

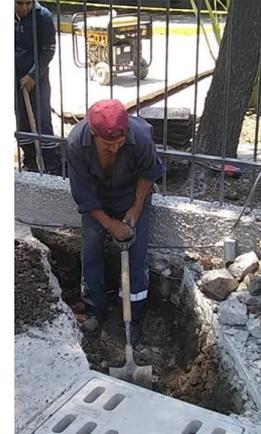
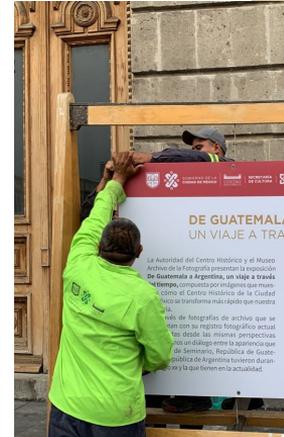
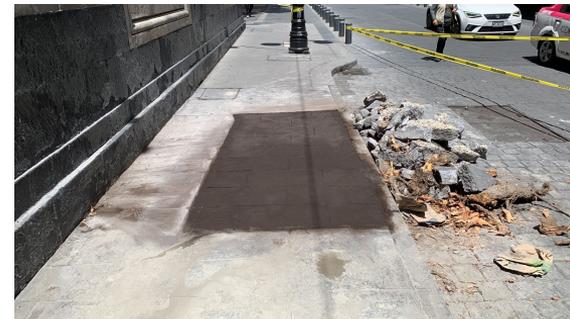
Los trabajos realizados consistieron en **Reposición de 6.00 ml. de rejilla Irving y aproche de 13.00 ml** en Zapata entre Santísima y Margil, **reposición de 2 tapas de registro** en Santísima entre Zapata y República de Guatemala, **realización de 25 ml. de cepa** en Plaza Ciudadela, **renivelación de 1 tapa de registro** en Independencia casi esquina Revillagigedo, **canalización de 12 ml.** en República de Bolivia entre República de Brasil y República de Argentina, **reparación de 1 barandal** en Callejón de la Condesa entre 5 de Mayo y Tacuba, **armado y colocación de 11 mamparas y 20 fotografías** en República de Argentina entre Donceles y República de Guatemala, **reparación de 1 m2 de banquetta** en Mixcalco frente al No. 21, **retiro de 2 piezas de mobiliario impactado y reparación de banquetta** en República de Chile casi esquina República de Cuba, **renivelación de 1 tapa de registro** en Madero casi esquina Bolívar, **reposición de tapa de registro** en Av. Hidalgo entre Zarco y Héroes, **retiro de 3 bolardos** en Plaza de la Aguilita, **reparación de 1 m2 de banquetta** en San Pablo entre Roldán y Jesús María, **colocación de 4 bolardos** en Soledad esquina Santísima, **retiro de 1 tocón y reparación de 4.00 m2 de banquetta** en Donceles entre Xicotencatl y Allende, **retiro de tubo impactado** en Venustiano Carranza y Tabaqueros, **colocación de 1 bolardo** en Izazaga esquina Isabel la Católica, **retiró de 1 base con tornillos** en Regina e Isabel la Católica.

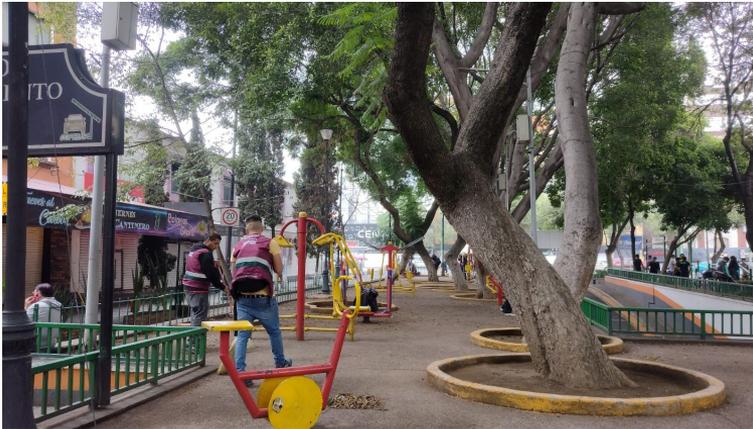
Se realizó jornada de trabajo comunitario con 34 infractores a la Ley de Cultura Cívica, se realizó limpieza de Plaza Vizcaínas, 25 de julio de 2023

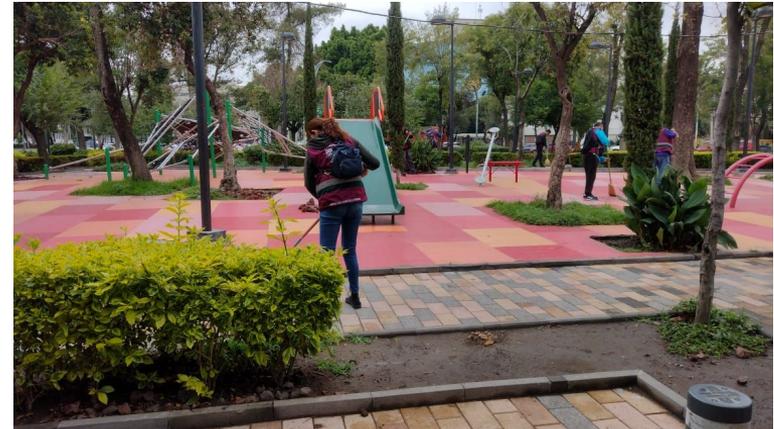
Se realizó jornada de trabajo comunitario con 12 infractores a la Ley de Cultura Cívica, se realizó limpieza de Jardín Allende y Jardín del Obispo, 1° de agosto de 2023

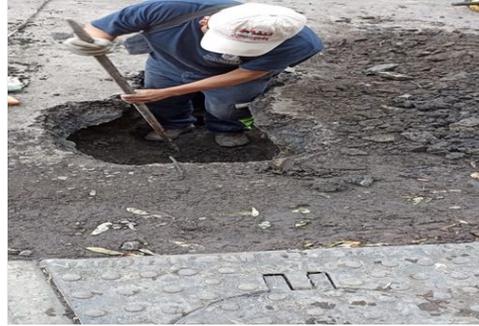
Reconstrucción de albañal pluvial en calle Lecumberri

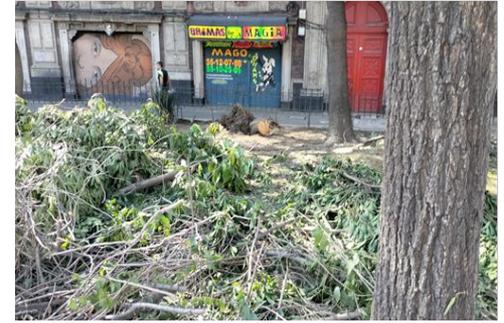
Retiro de árbol caído sobre Bucareli

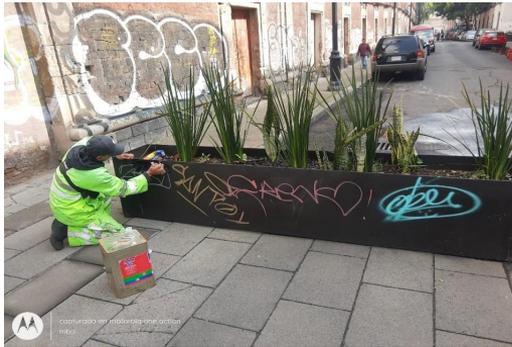
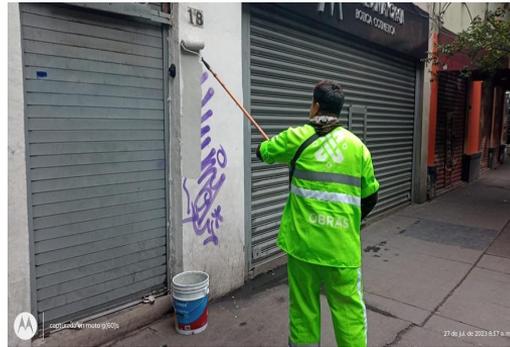
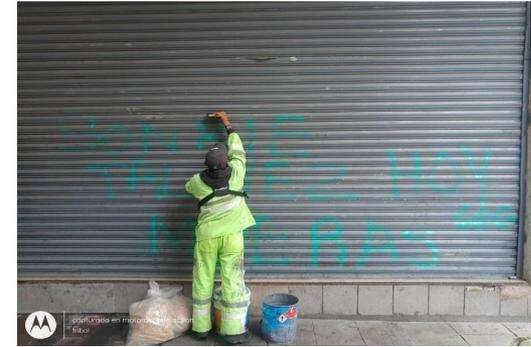
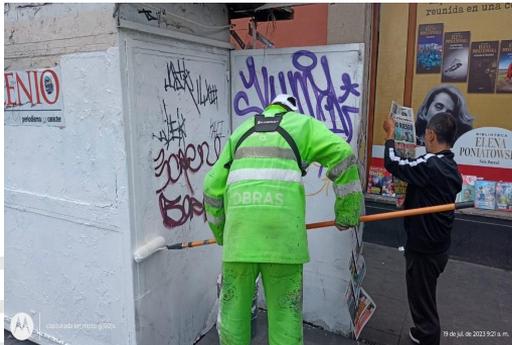
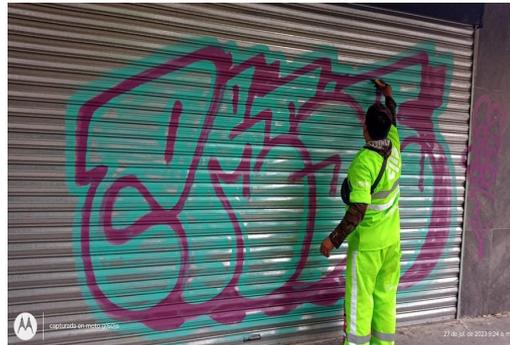
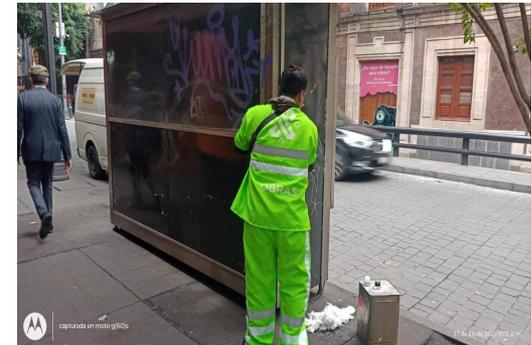
### ELIMINACIÓN DE GRAFITTI DE VANDALICO 394 M2
