MESA DE TRABAJO INTERINSTITUCIONAL DE INFRAESTRUCTURA Y OBRAS

26 DE FEBRERO 2019

PROYECTOS DE INTERVENCIÓN URBANA EN EL CENTRO HISTÓRICO DE LA CIUDAD DE MÉXICO

ACCIONES Y ACTIVIDADES REALIZADAS DESDE EL 5 DE FEBRERO DE 2019

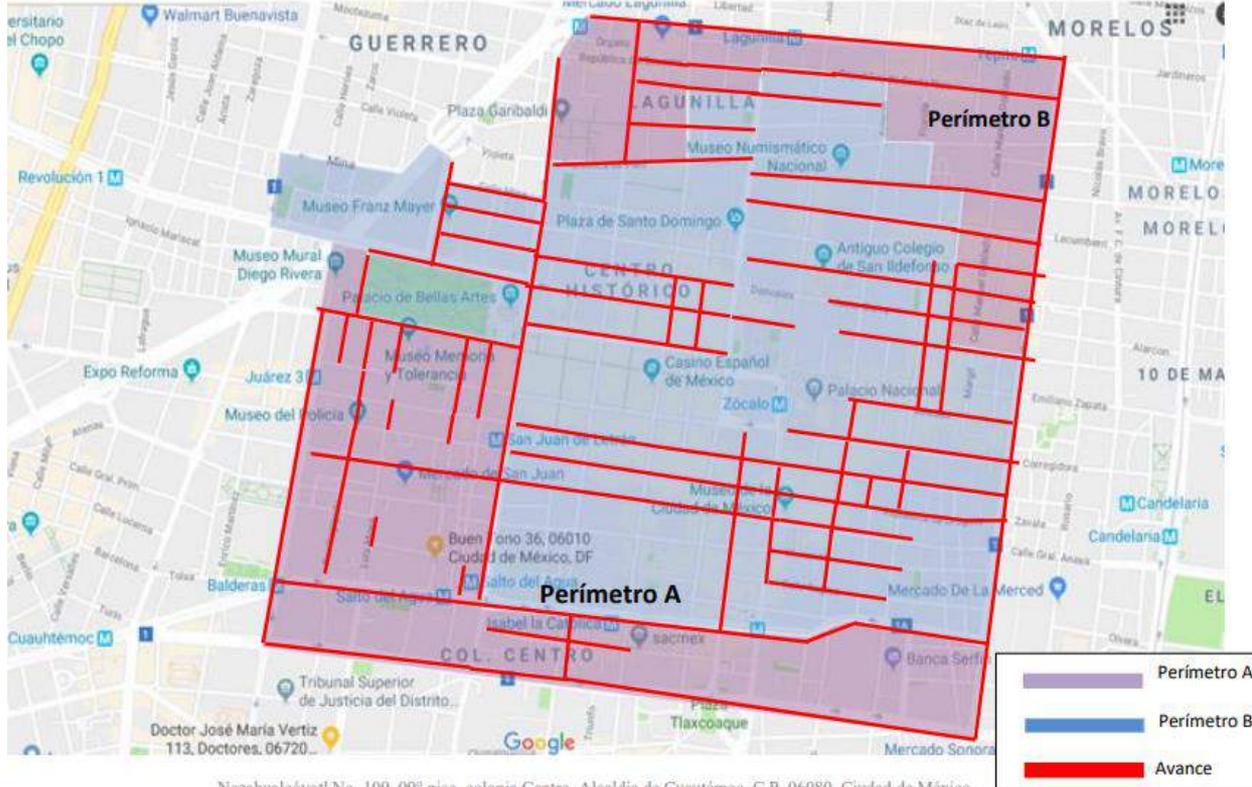
CROQUIS DE LOCALIZACIÓN AVANCE DE LIMPIEZA Y DESAZOLVE CENTRO HISTORICO

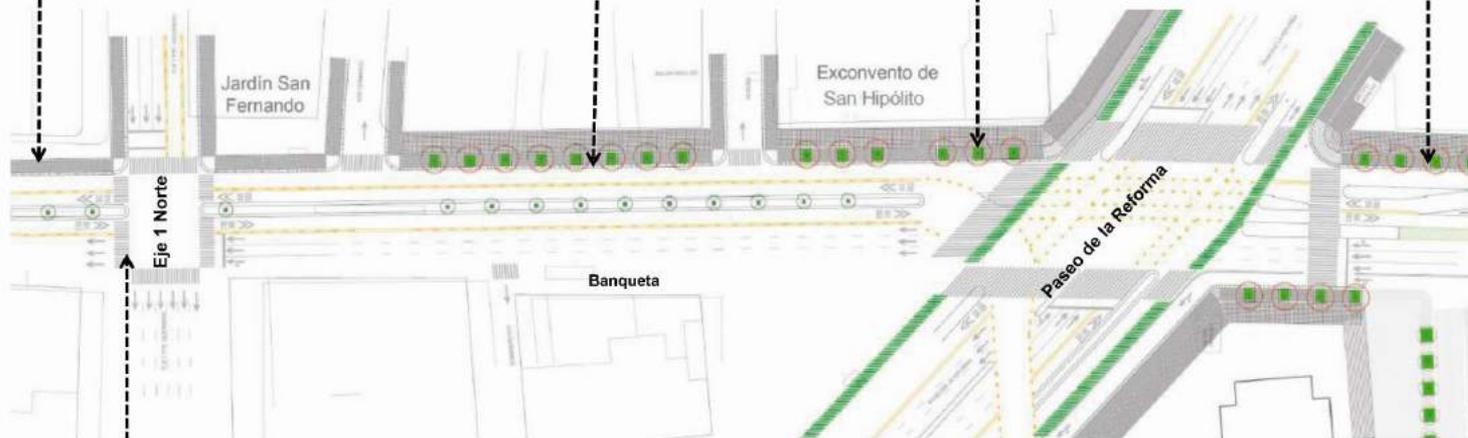
Crecimiento de banquetas y sustitución de pavimentos (Recinto).

Ordenamiento de flujos vehiculares

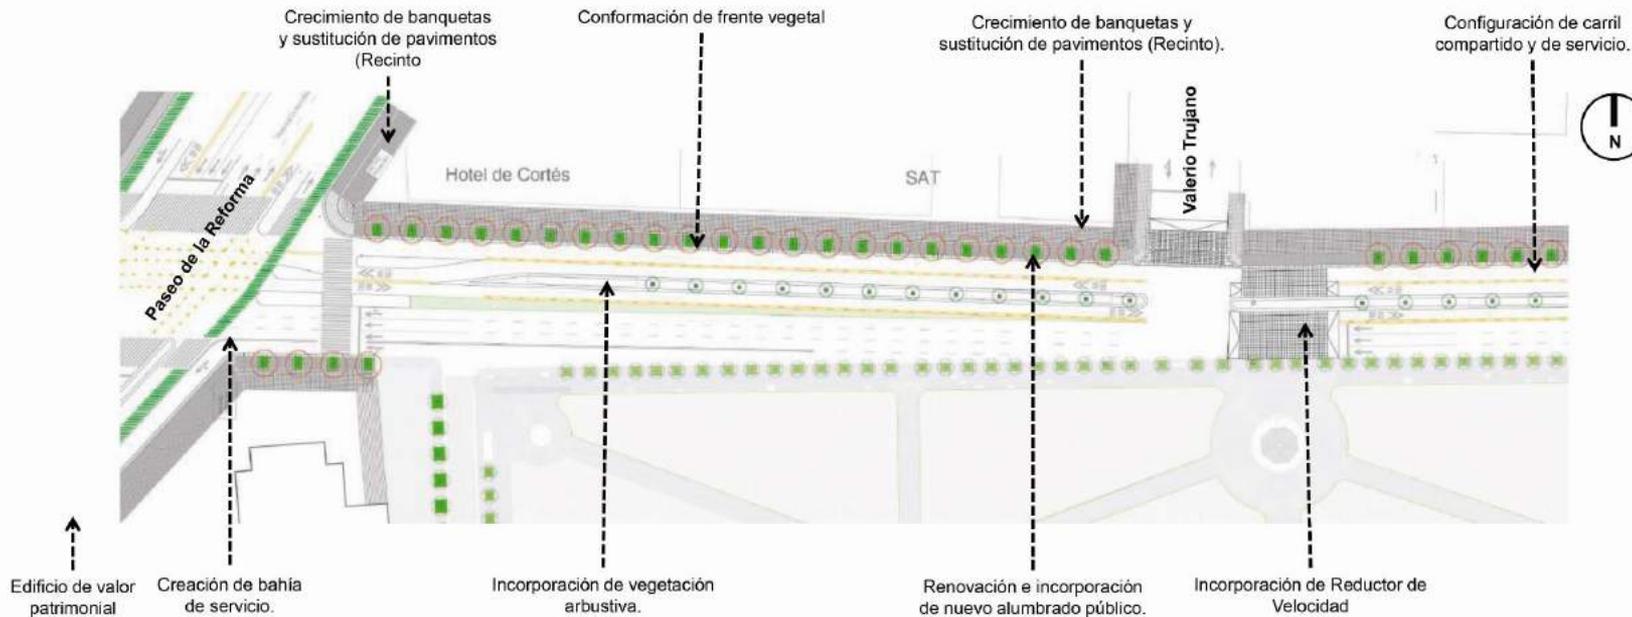
PROPUESTA DE INTERVENCIÓN

Avenida Hidalgo

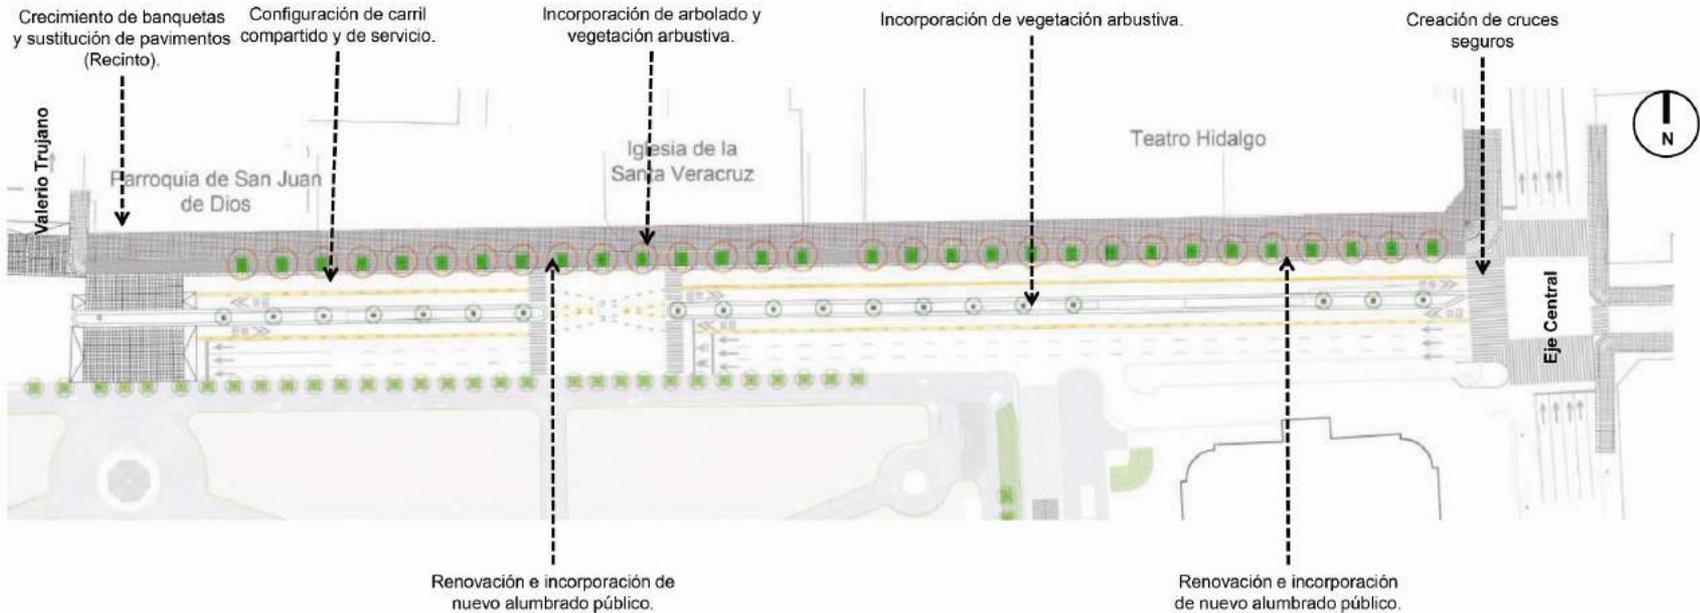
PROPUESTA DE INTERVENCIÓN

Avenida Hidalgo

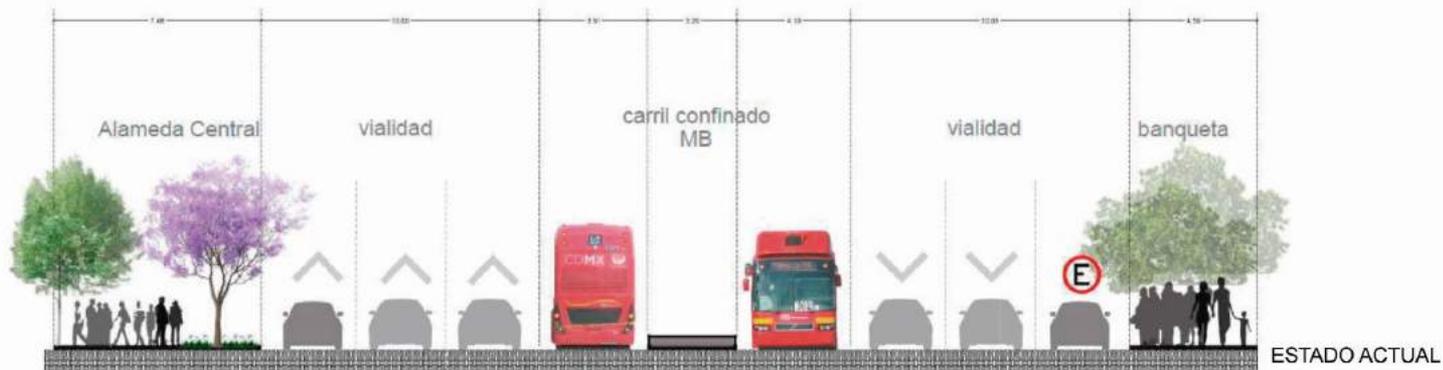
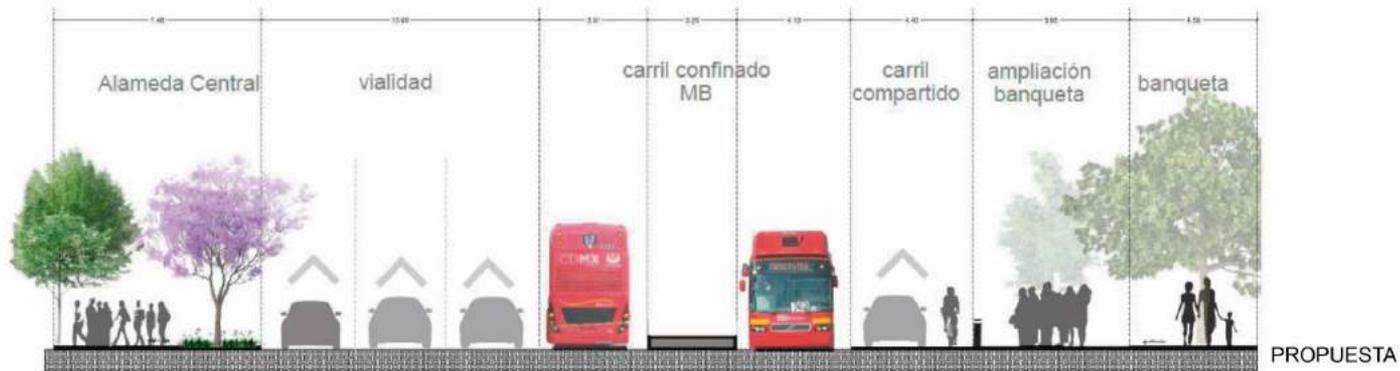
SECCIÓN

Av. Hidalgo

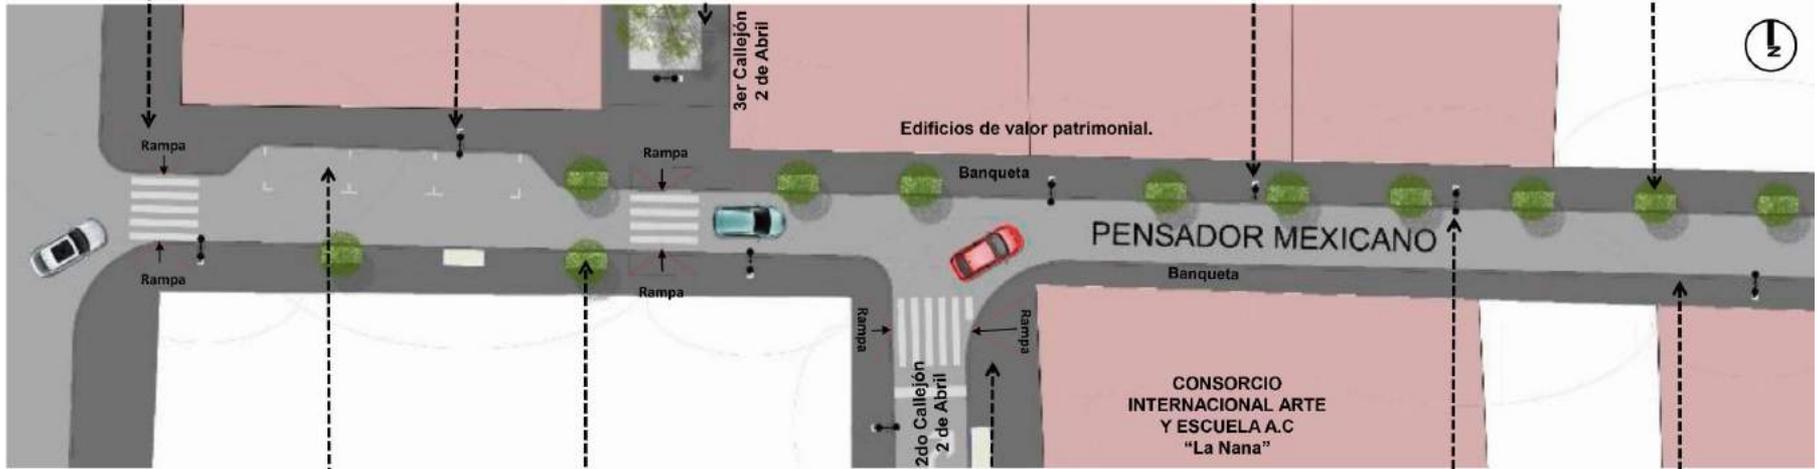
Renovación e incorporación de nuevo alumbrado público.

Incorporación de arbolado y vegetación arbustiva.

Creación de bahía de servicio.

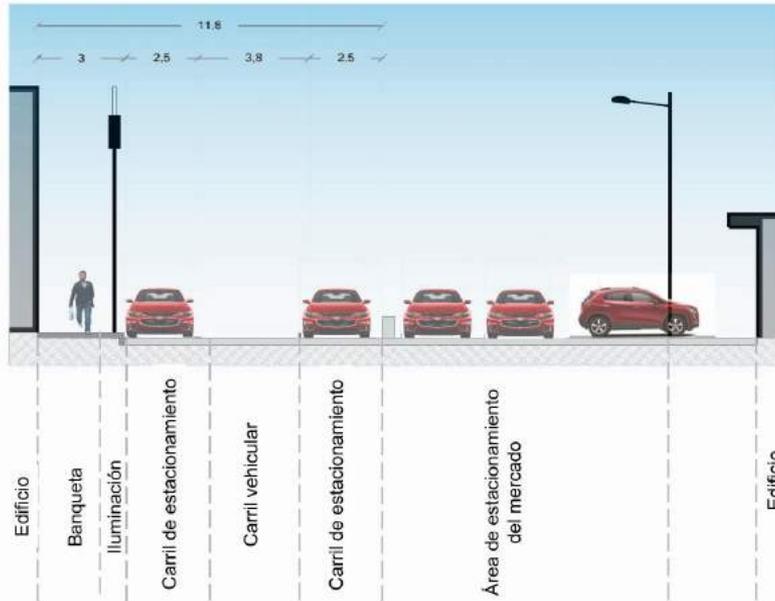
Estado Actual

Calle Pensador Mexicano

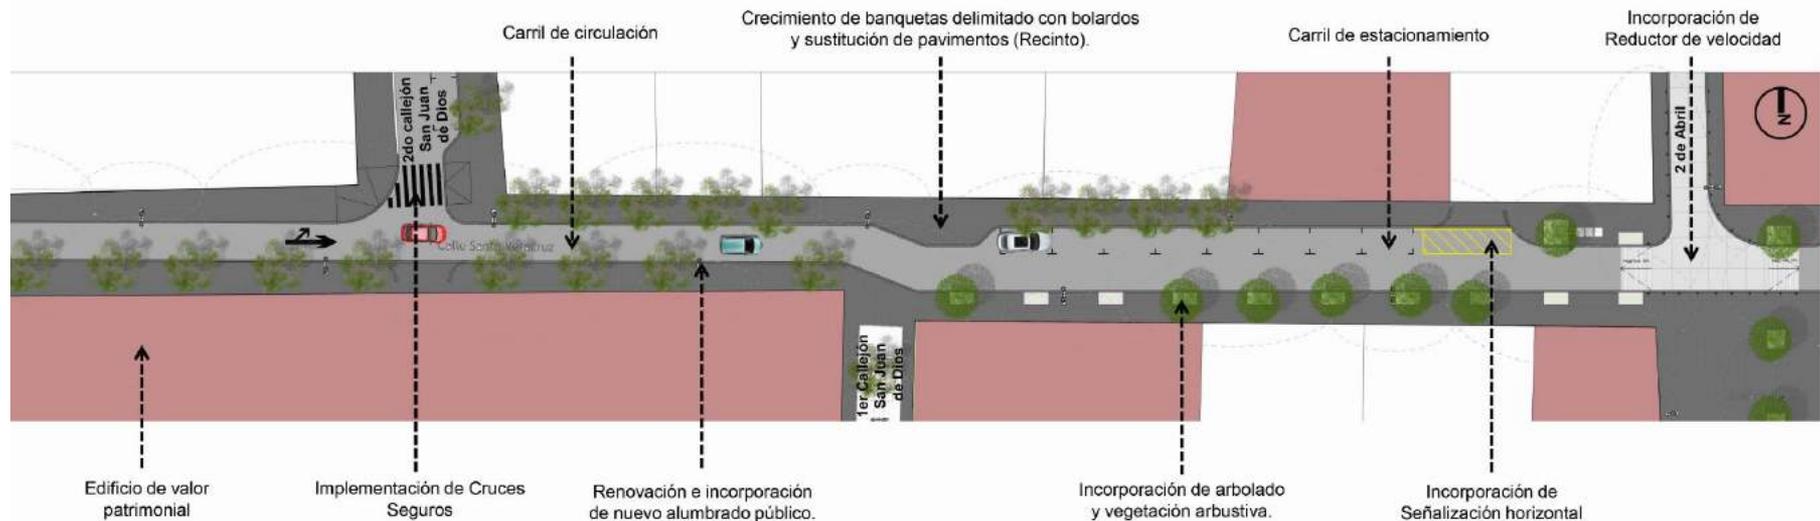
PROPUESTA DE INTERVENCIÓN

Calle Santa Veracruz

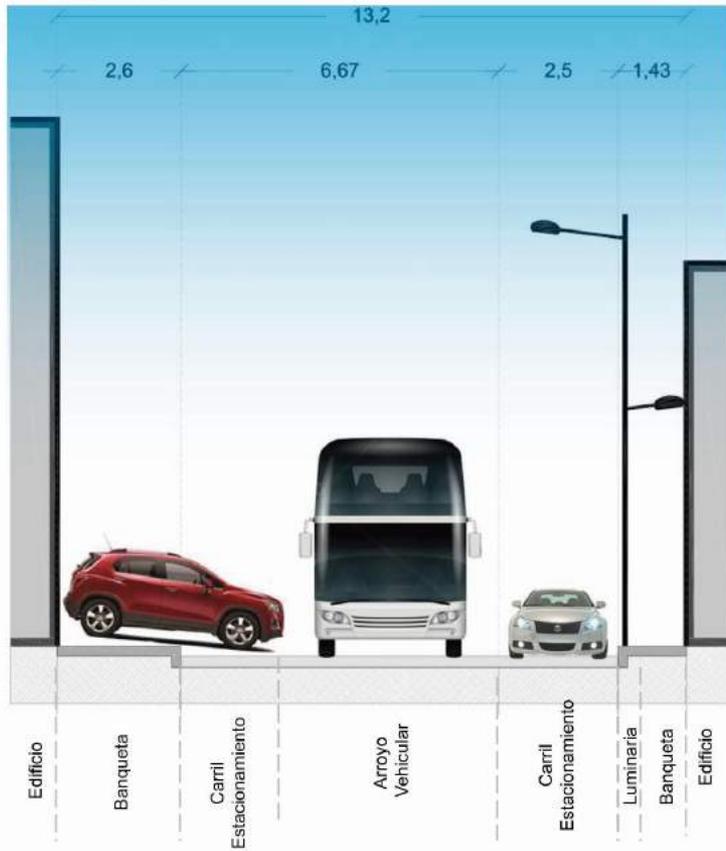
Estado Actual

SECCIONES

Calle Santa Veracruz

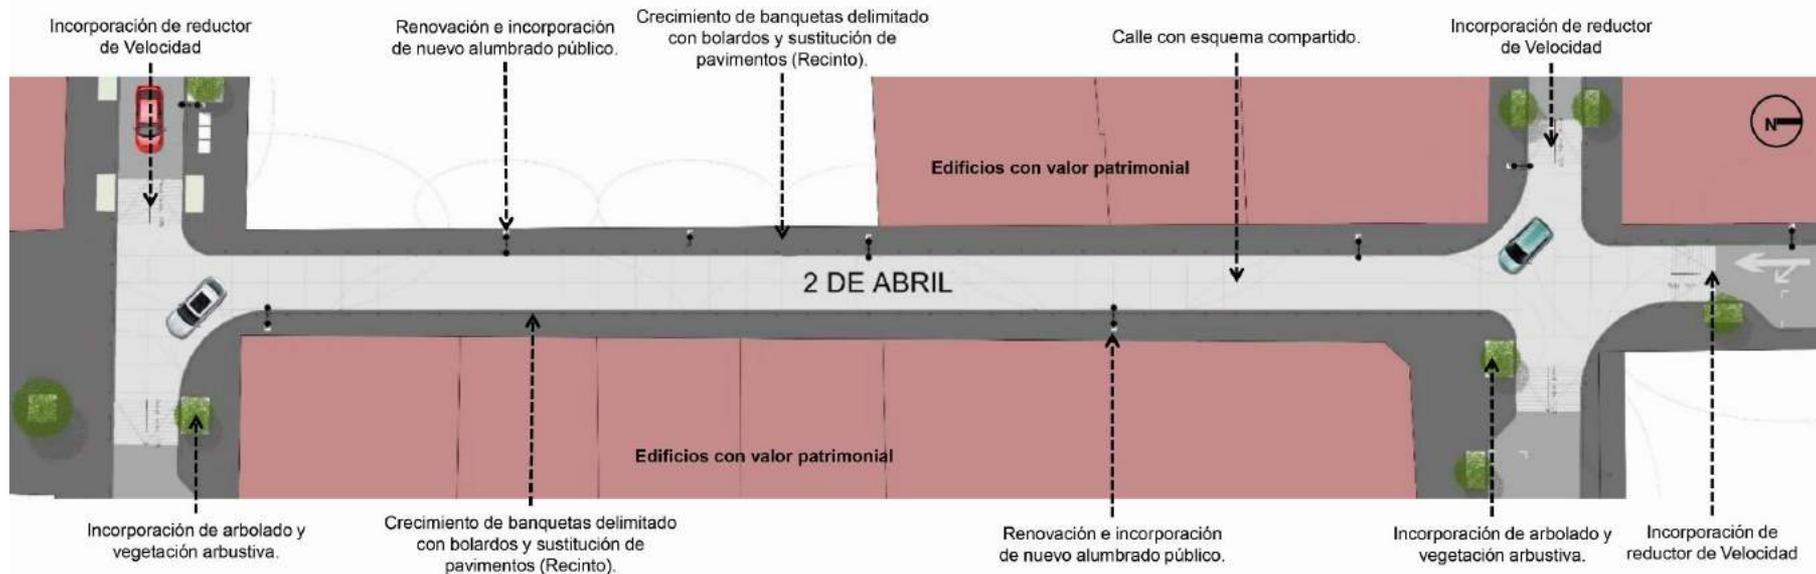
PROPUESTA DE INTERVENCIÓN

Calles 2 de Abril y Plaza 2 de Abril

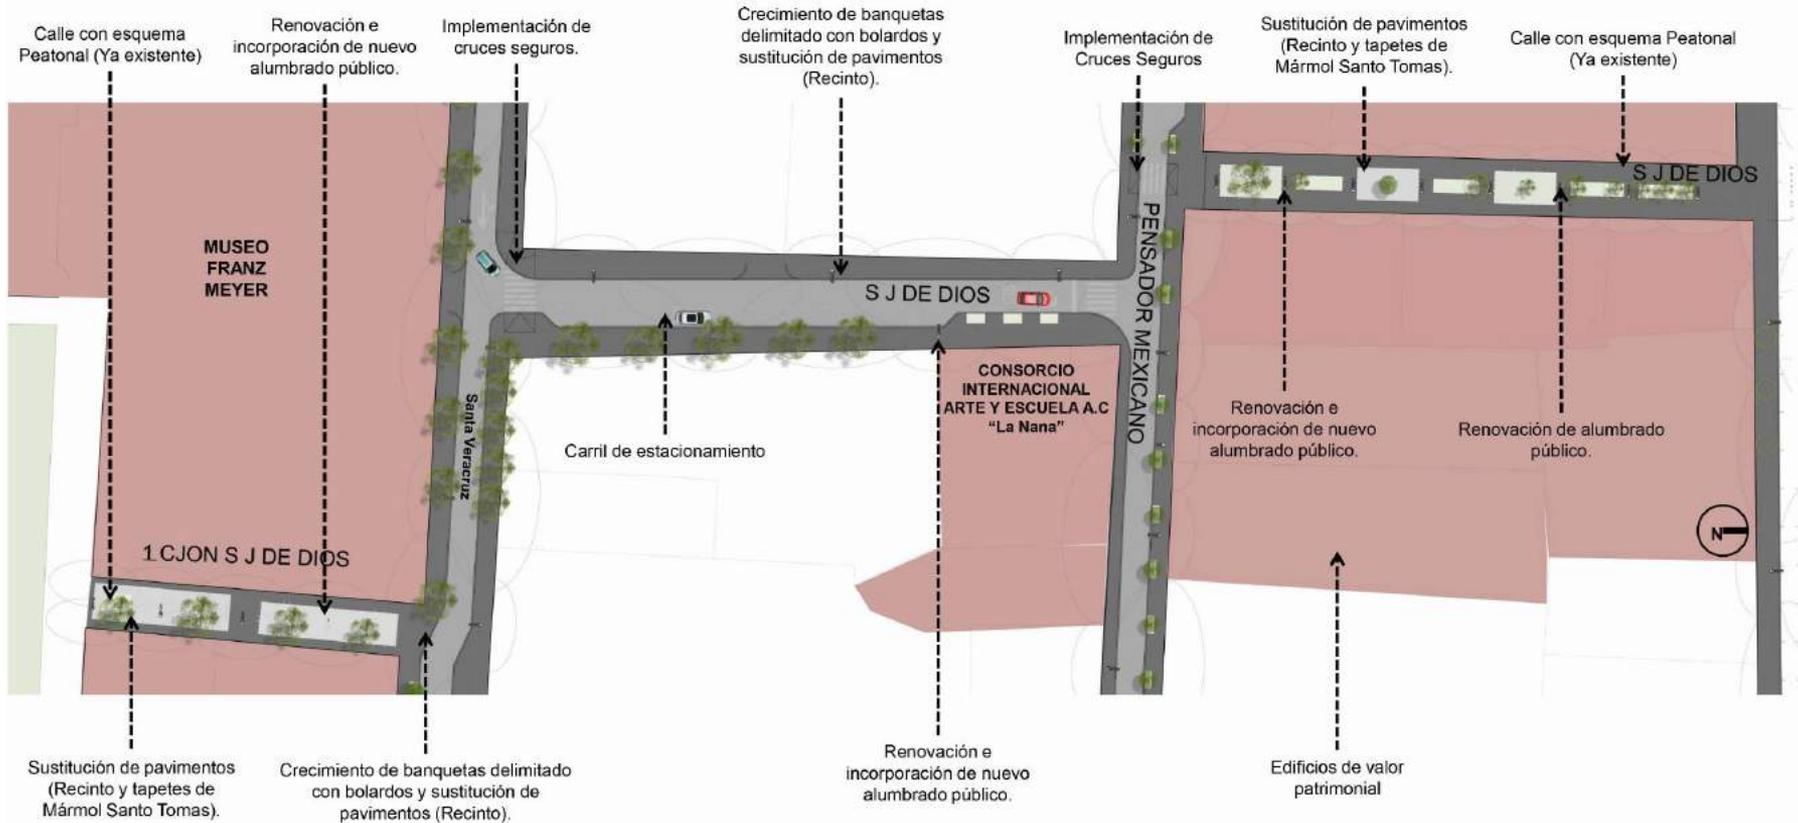
PROPUESTA DE INTERVENCIÓN

Calle San Juan de Dios

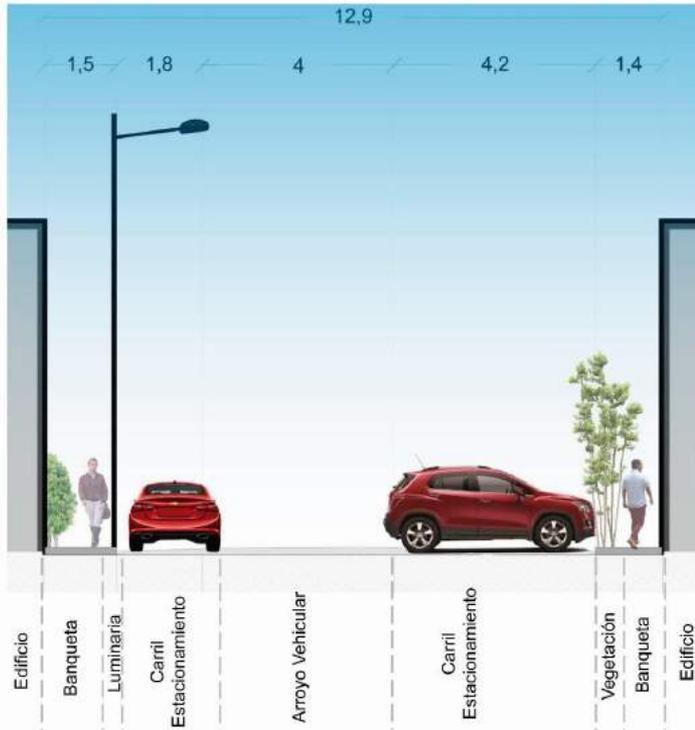
Estado Actual

SECCIONES

Calle San Juan de Dios

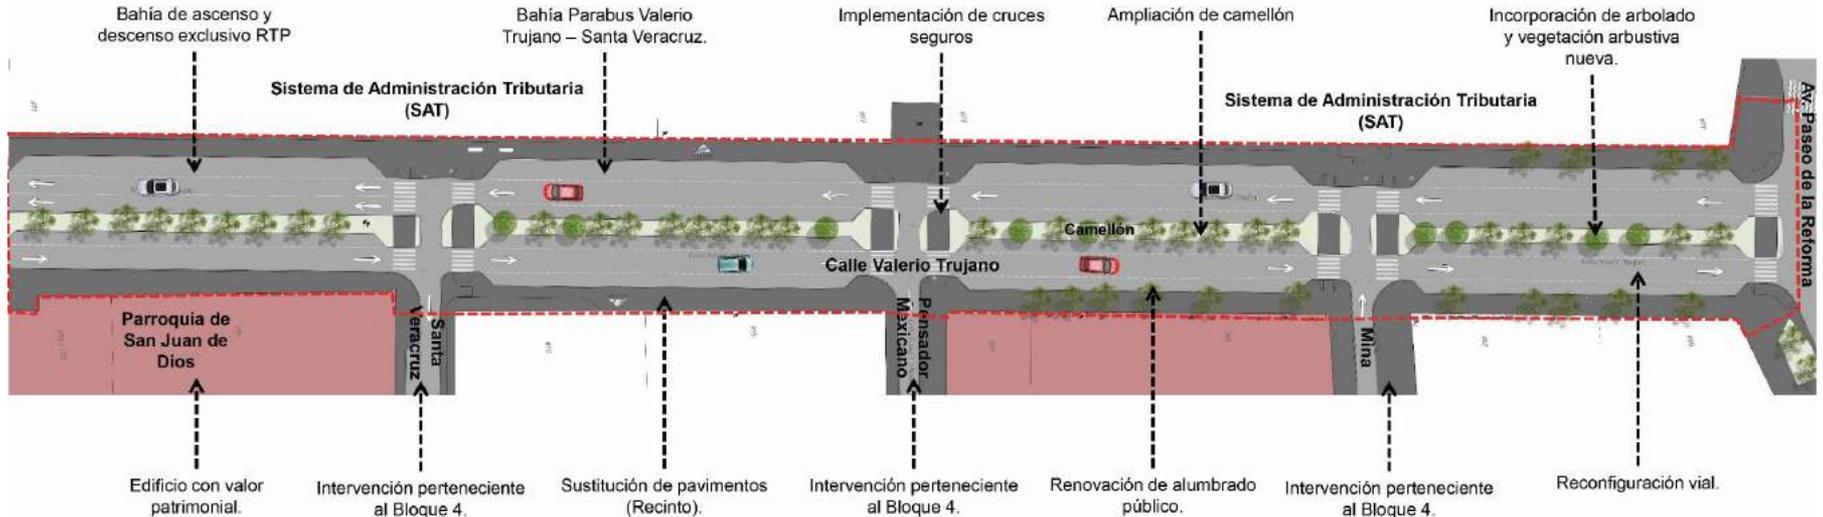
PROPUESTA DE INTERVENCIÓN

Calle Valerio Trujano

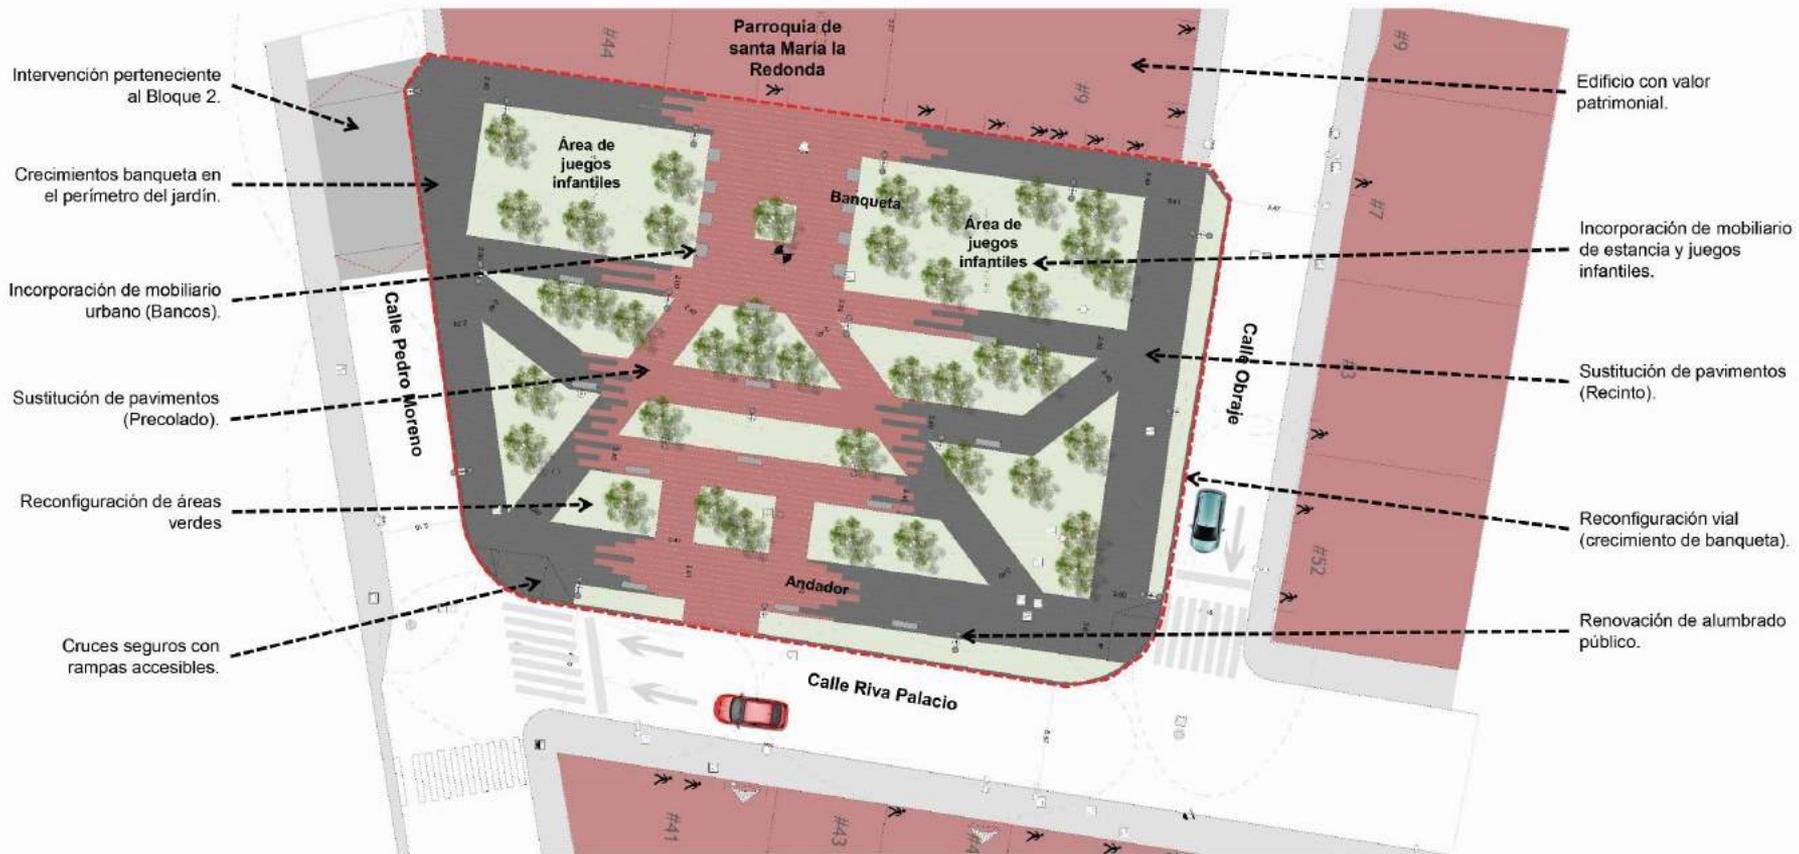
PROPUESTA DE INTERVENCIÓN

Jardín del Obispo

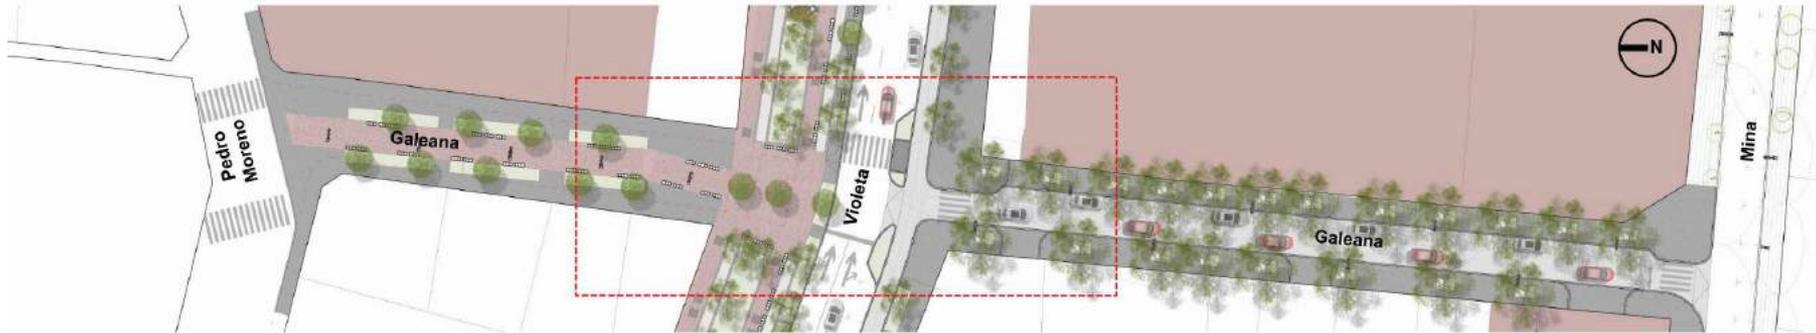
PROPUESTA DE INTERVENCIÓN

Calle Galeana

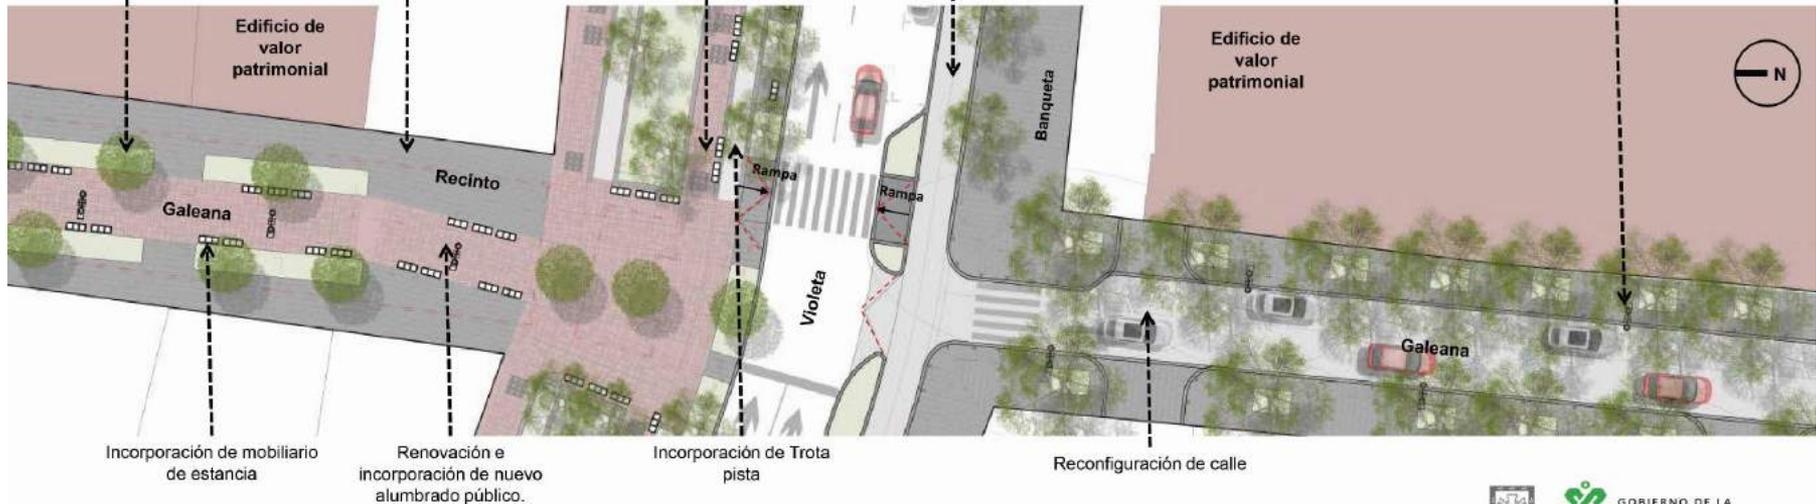
Incorporación de arbolado y vegetación arbustiva

Renovación de pavimentos a base de Recinto negro

Complementación de carril ciclista con Reductor de Velocidad

Renovación e incorporación de nuevo alumbrado público.

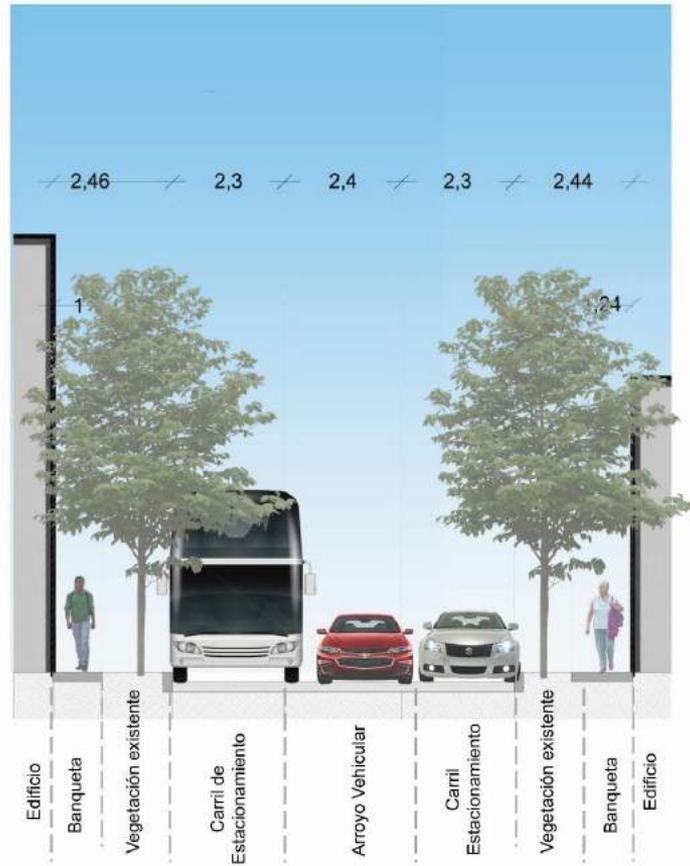
Estado Actual

SECCIONES

Calle Galeana

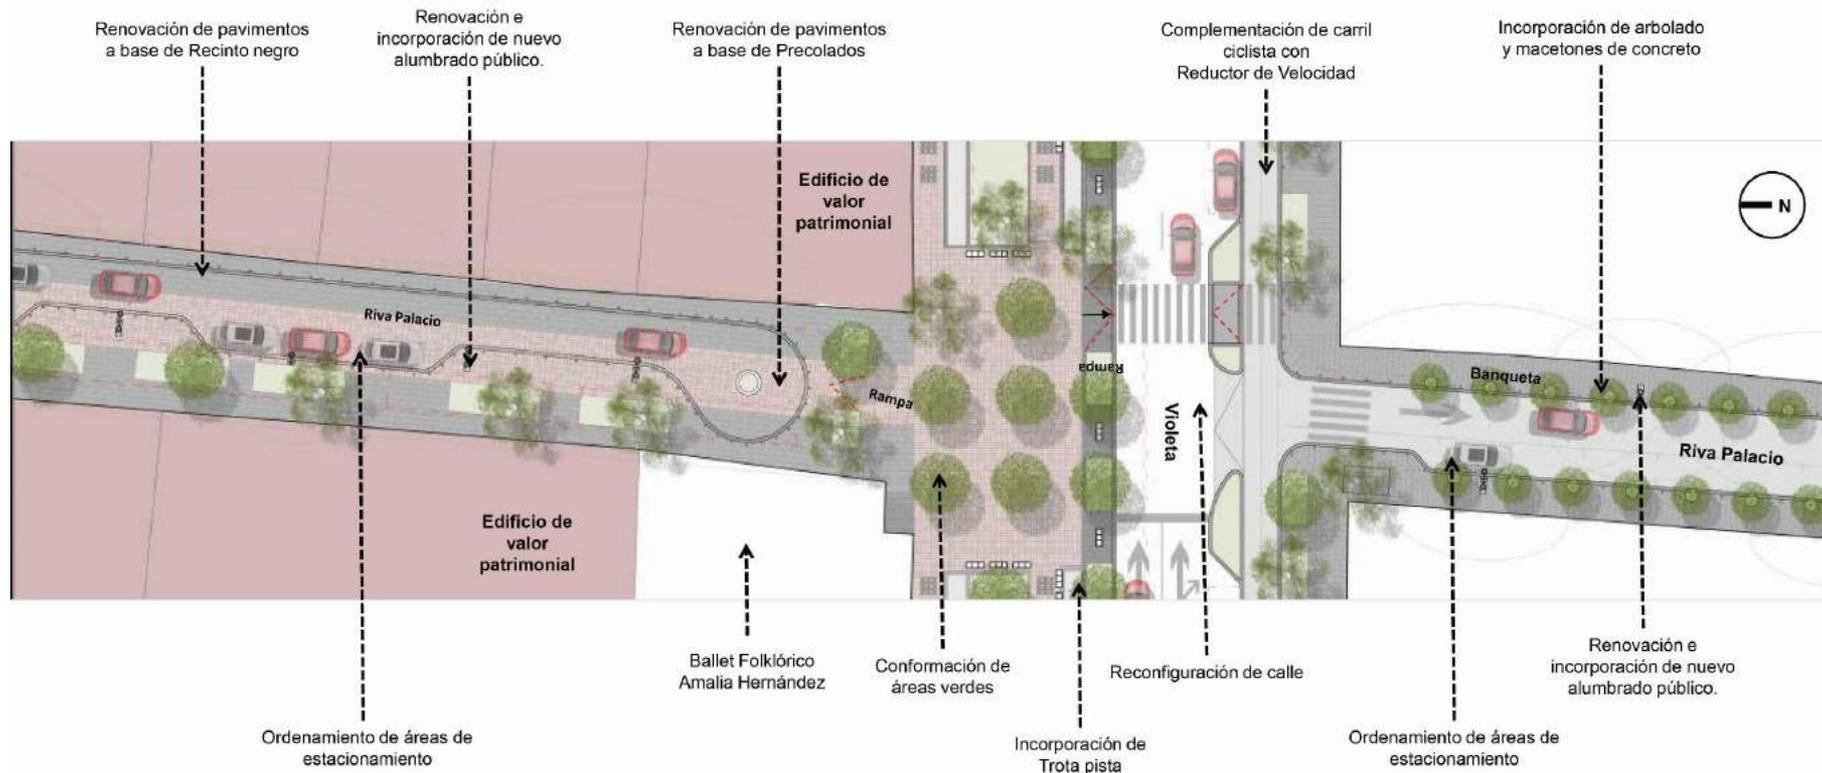
PROPUESTA DE INTERVENCIÓN

Calle Riva Palacio

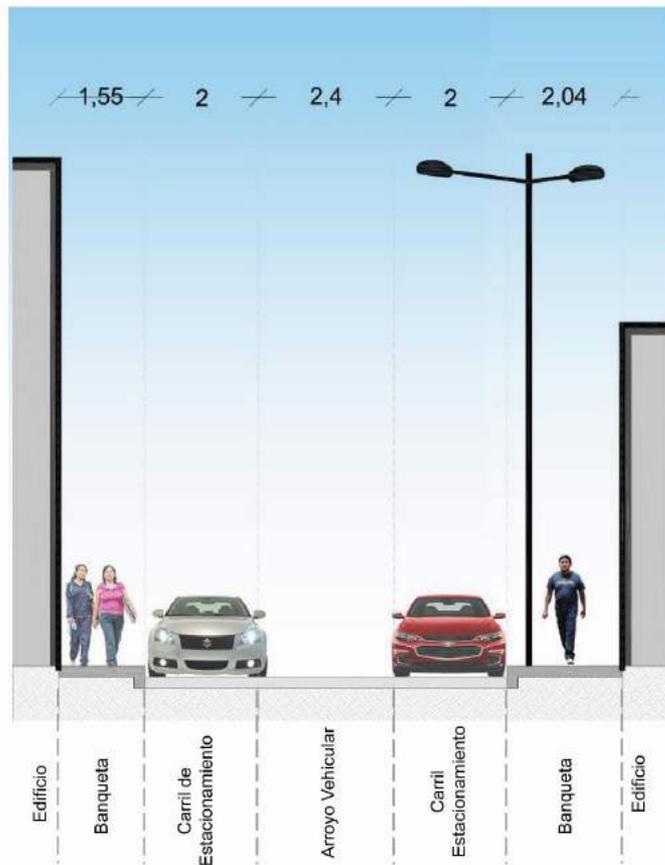
Estado Actual

SECCIONES

Calle Riva Palacio

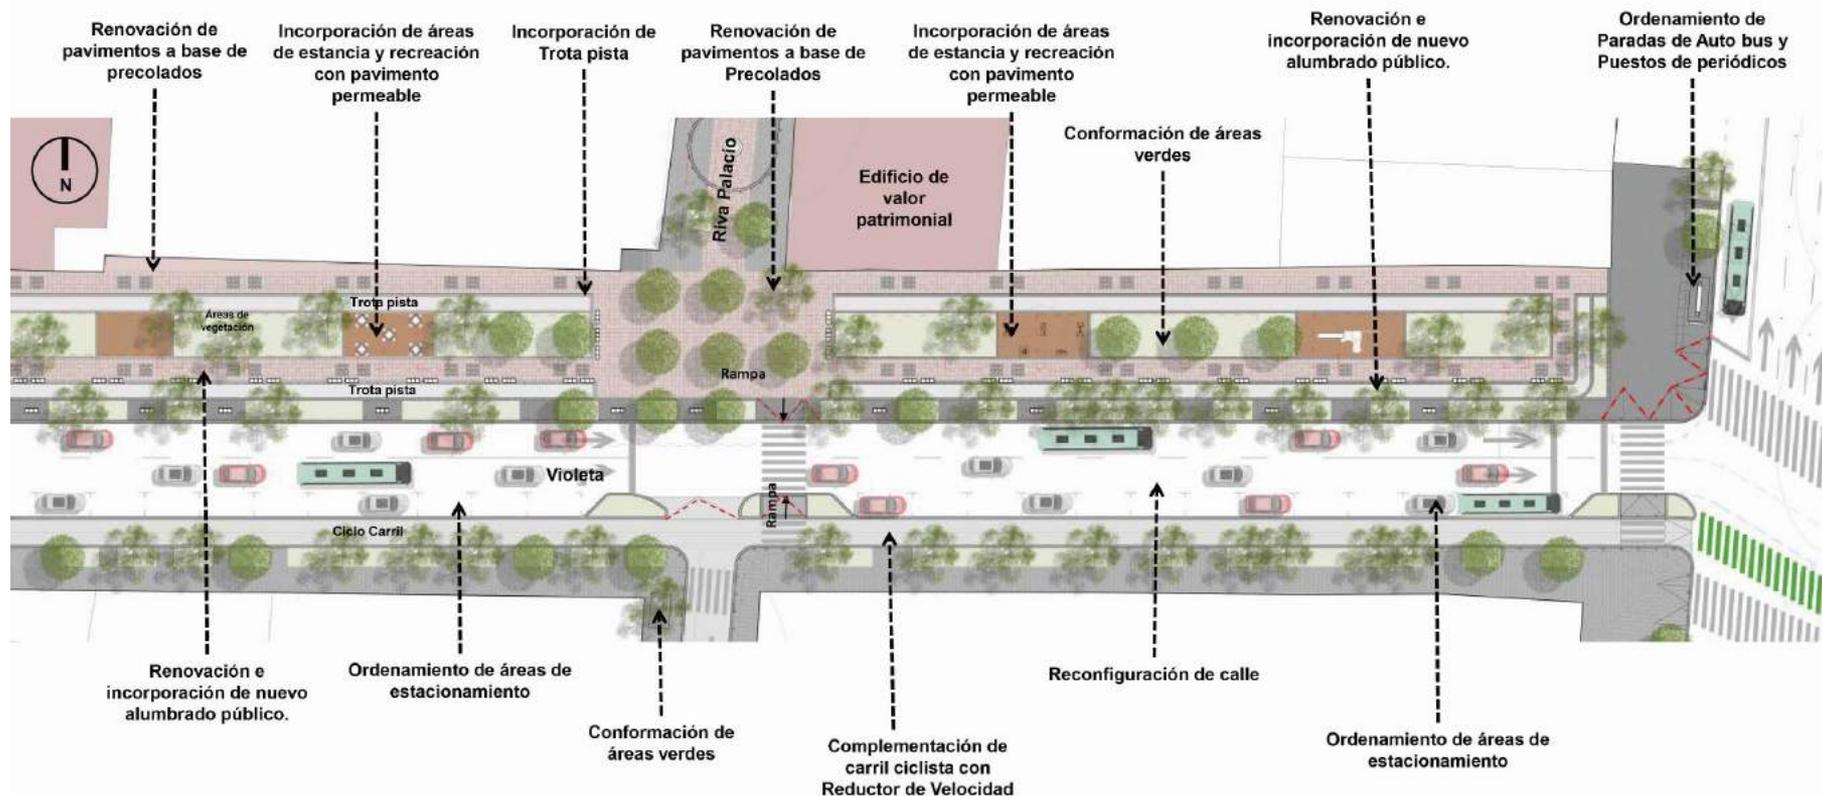
PROPUESTA DE INTERVENCIÓN

Calle Violeta

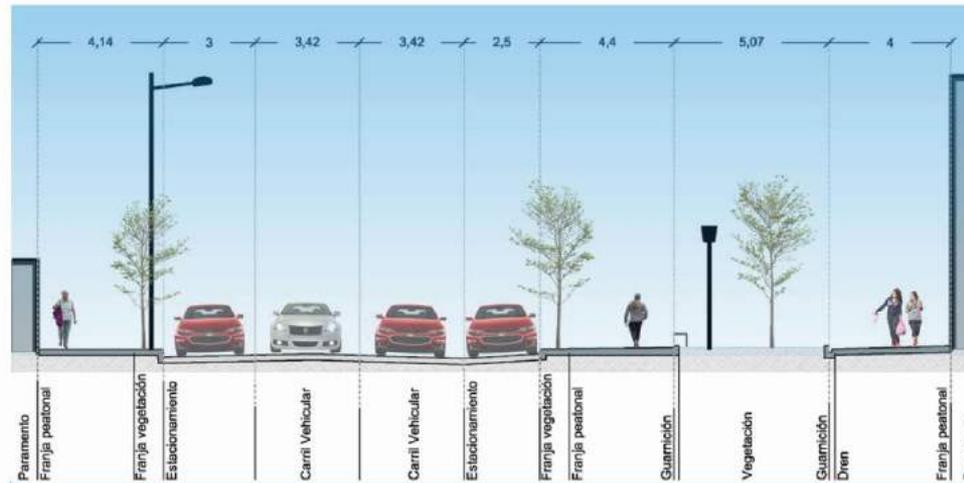
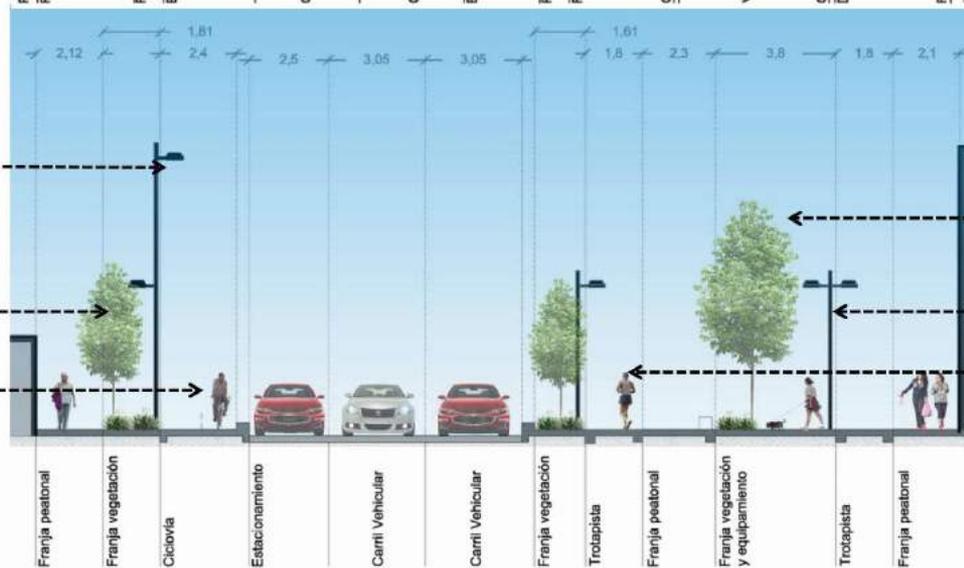
SECCIONES

Calle Violeta

Estado Actual

Propuesta

Renovación de alumbrado público.

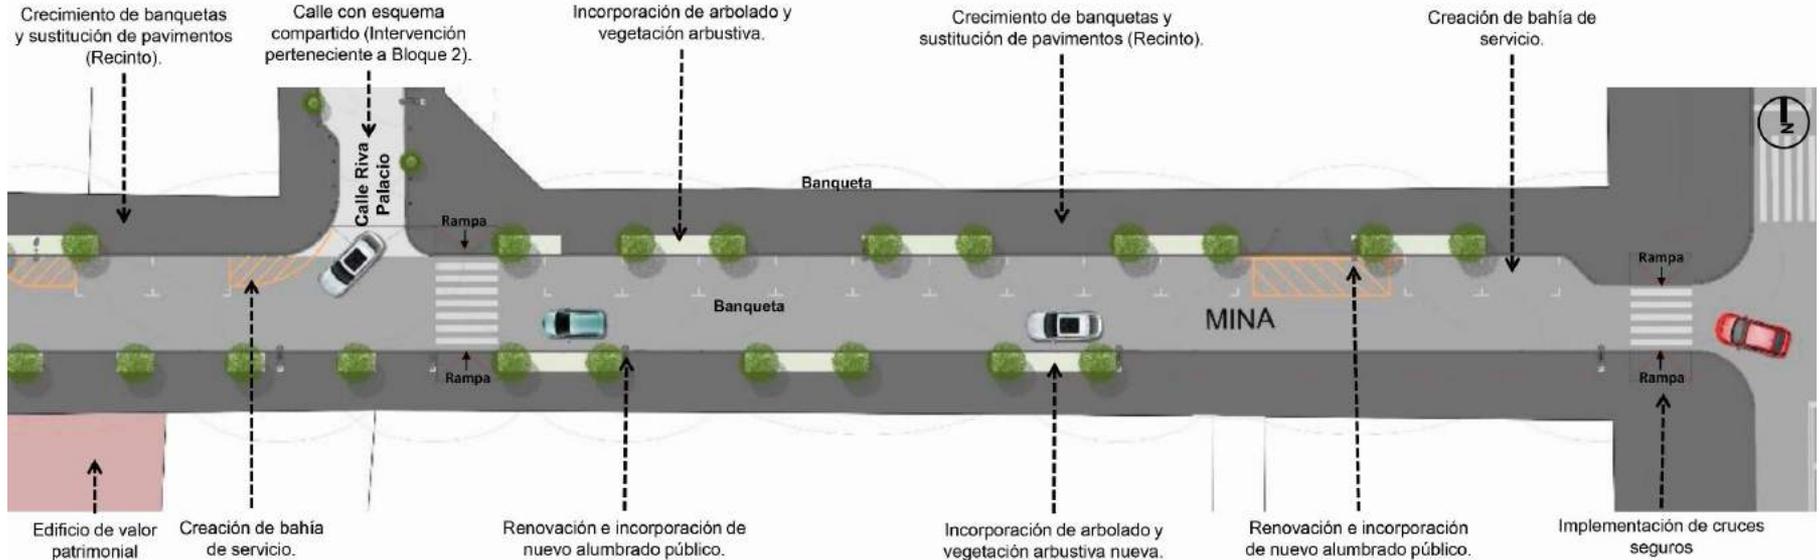
PROPUESTA DE INTERVENCIÓN

Calle Mina

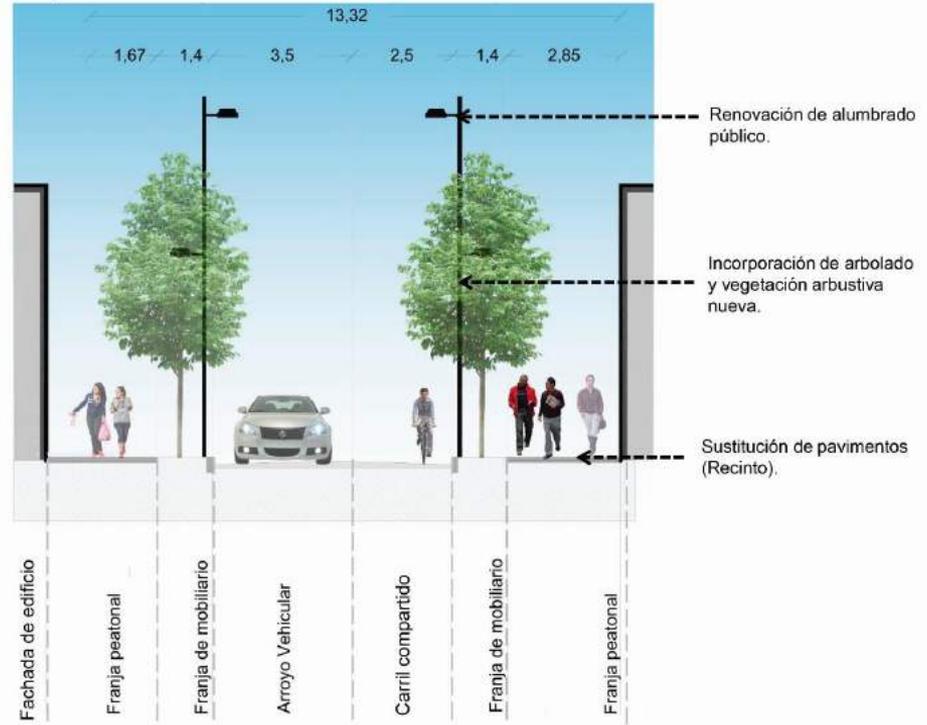
Propuesta

SECCIÓN

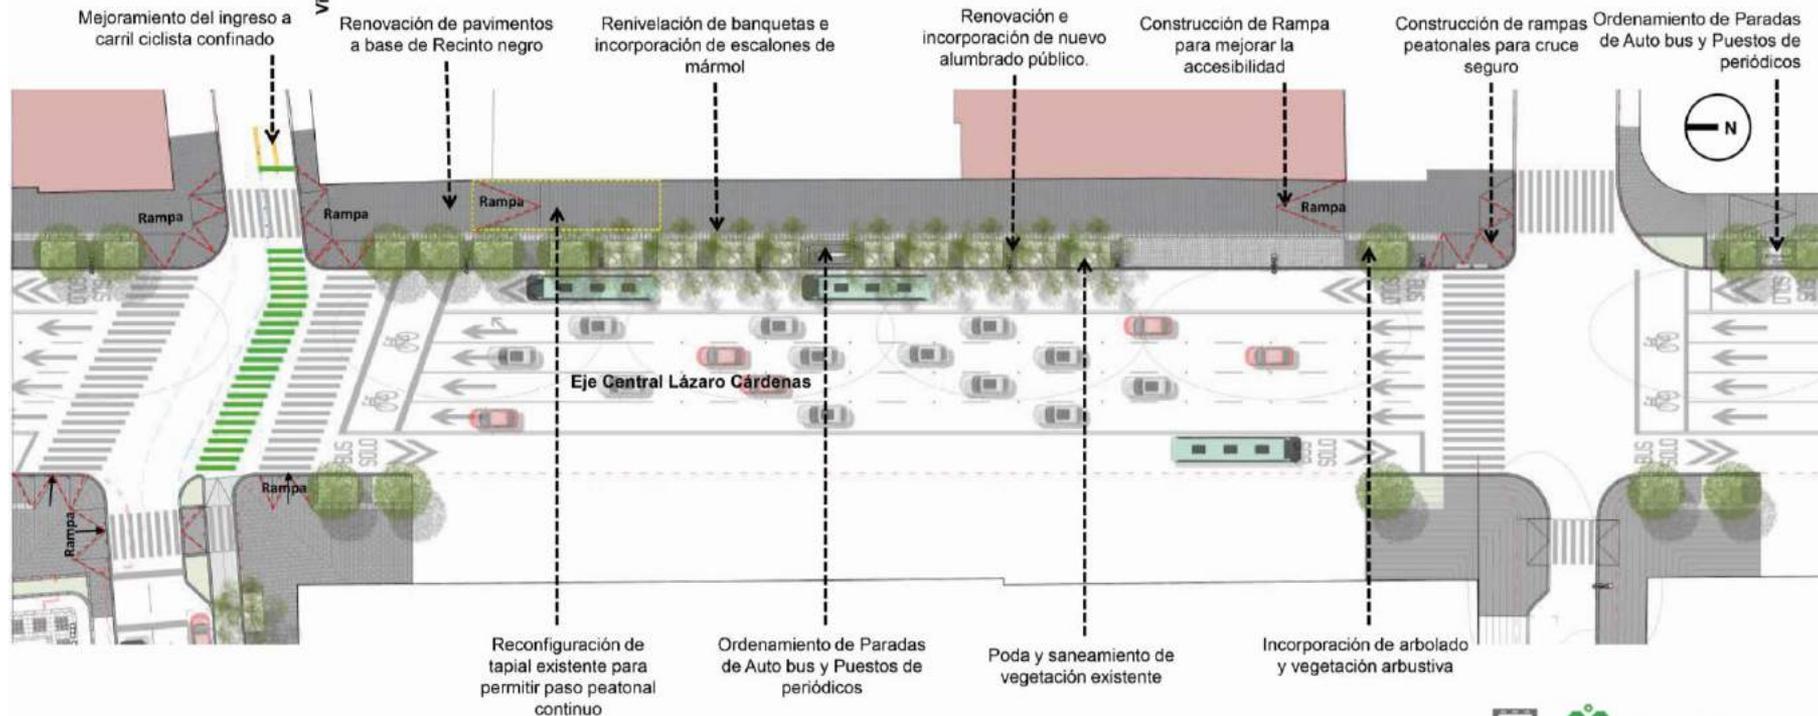
PROPUESTA DE INTERVENCIÓN

Eje Central Lázaro Cárdenas
