MESA DE TRABAJO INTERINSTITUCIONAL DE INFRAESTRUCTURA Y OBRAS

26 DE FEBRERO 2019

PROYECTOS DE INTERVENCIÓN URBANA EN EL CENTRO HISTÓRICO DE LA CIUDAD DE MÉXICO

ACCIONES Y ACTIVIDADES REALIZADAS DESDE EL 5 DE FEBRERO DE 2019

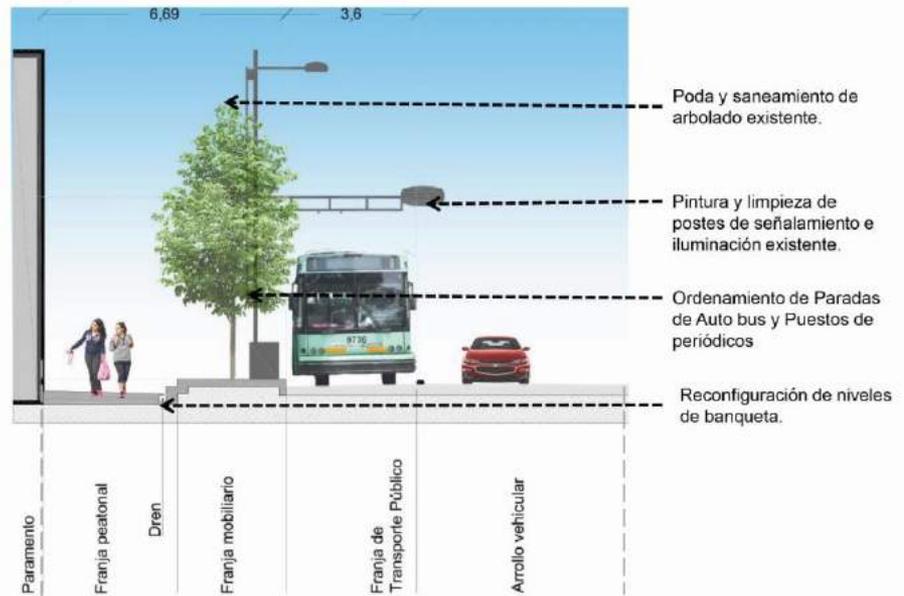
Propuesta

SECCIÓN

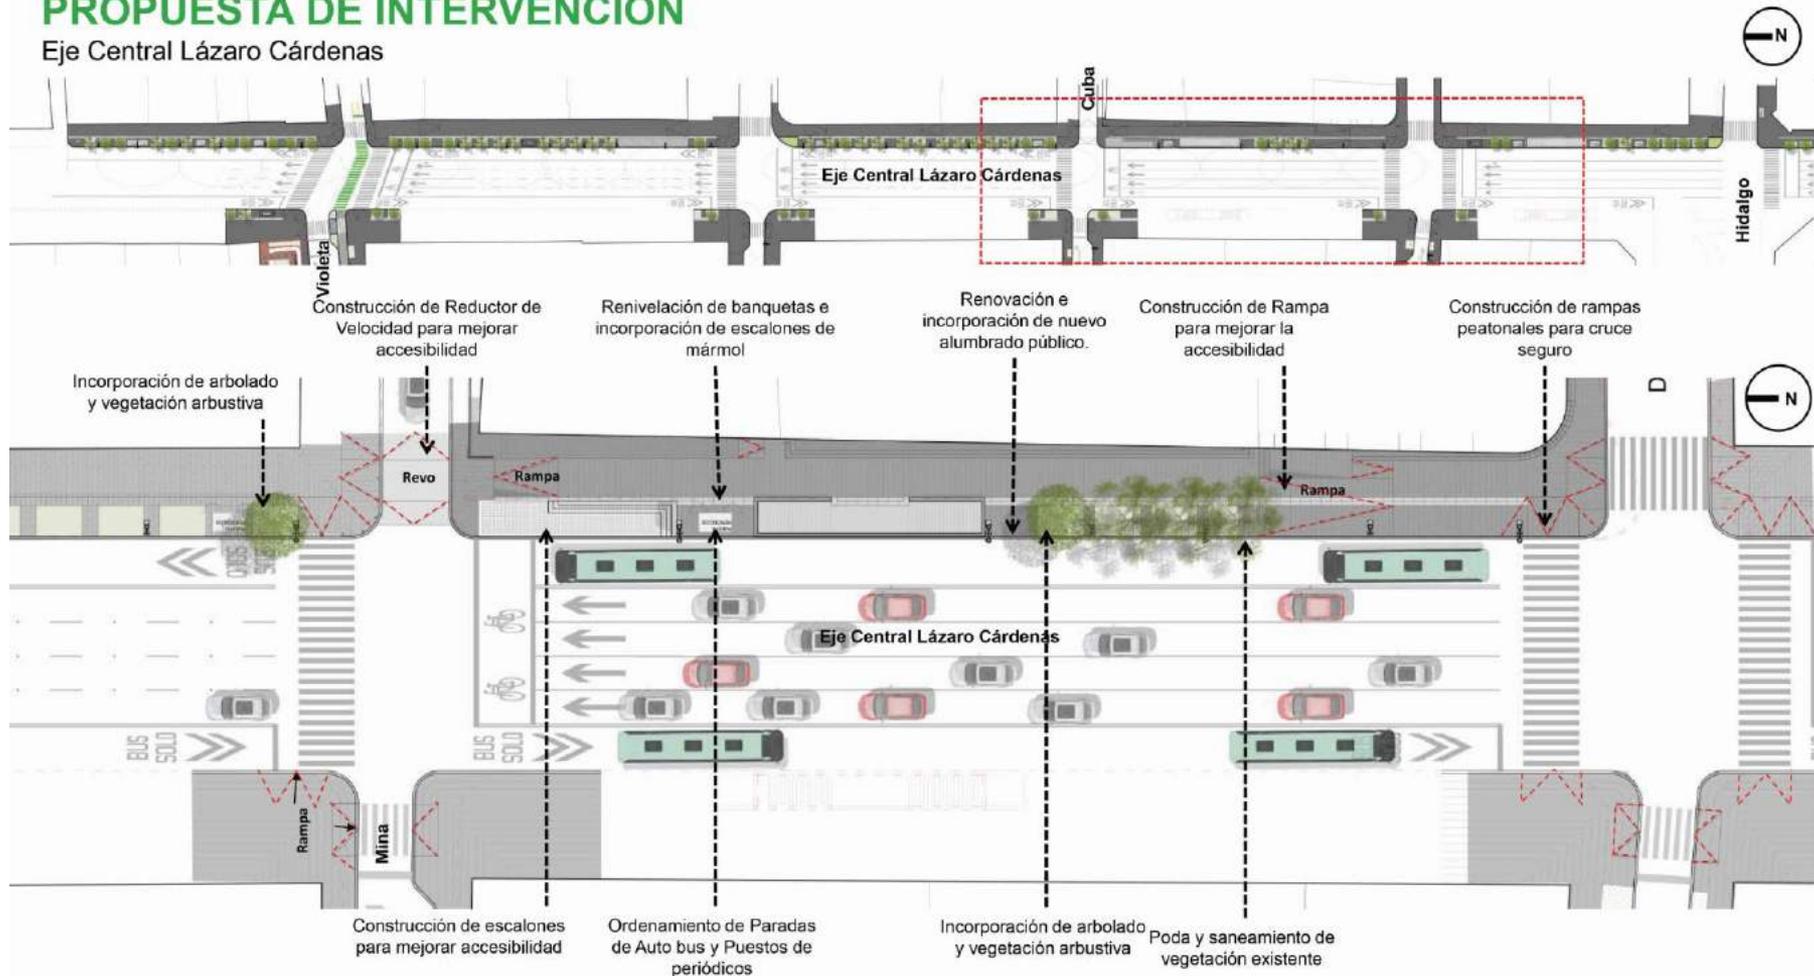
PROPUESTA DE INTERVENCIÓN

Eje Central Lázaro Cárdenas

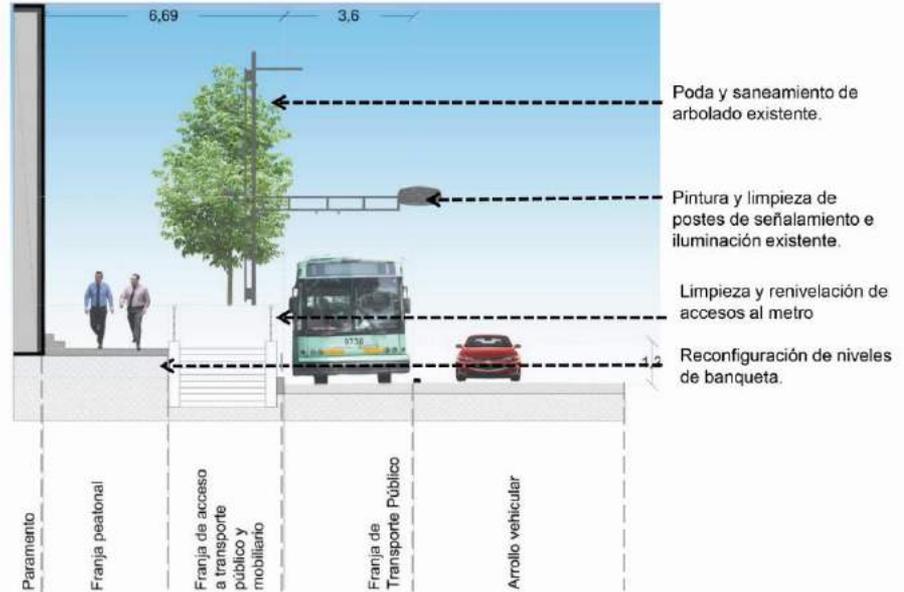
Propuesta

SECCIÓN

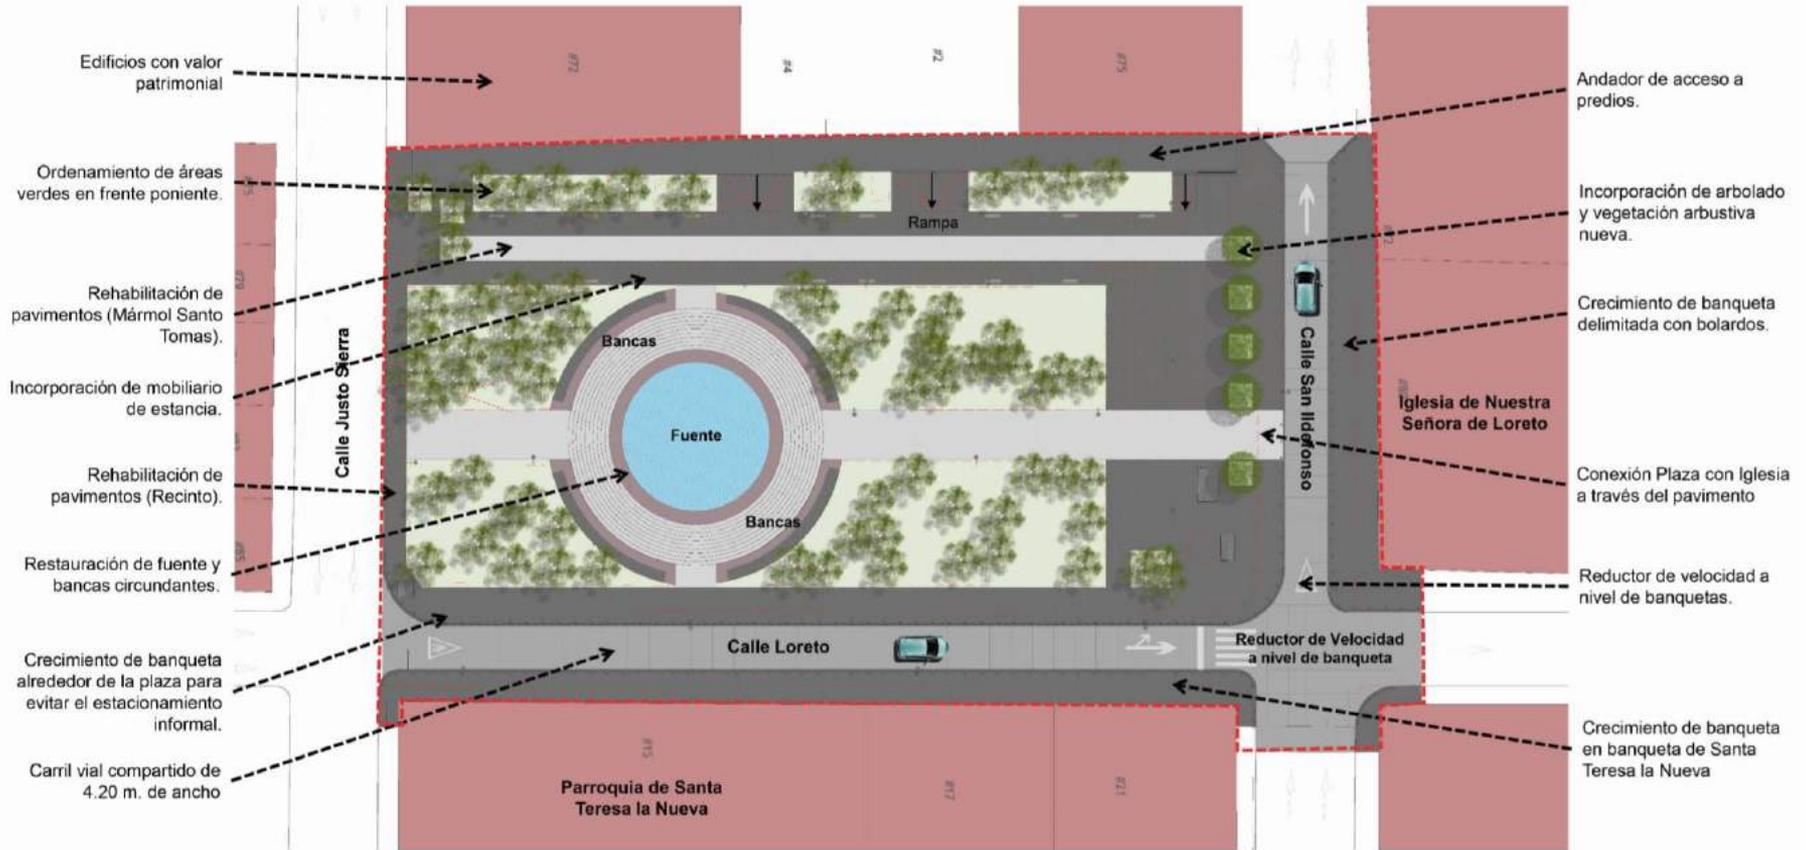
PROPUESTA DE INTERVENCIÓN

Plaza Loreto

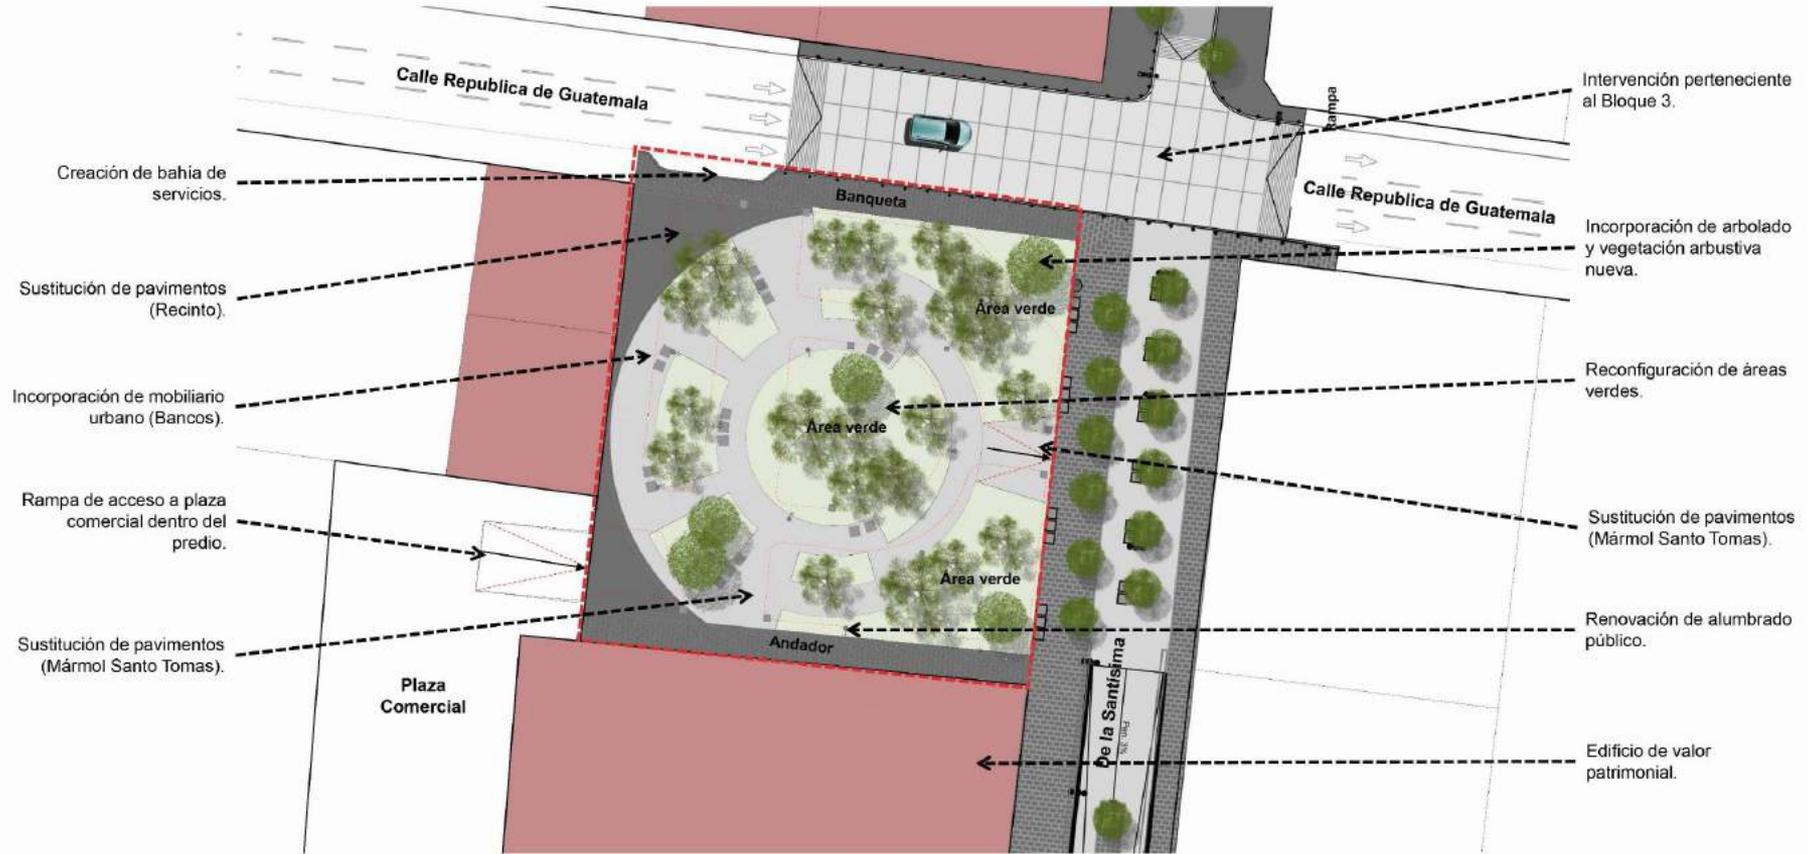
PROPUESTA DE INTERVENCIÓN

Plaza Santísima

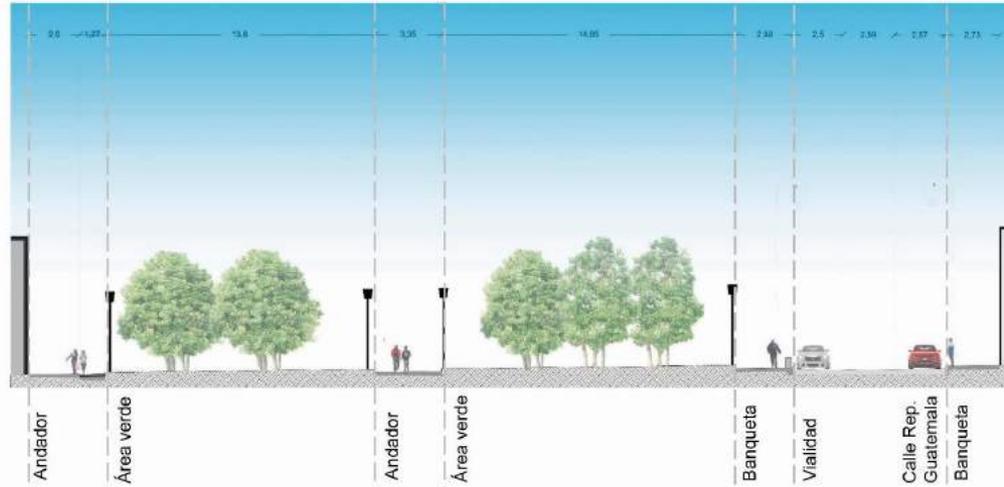
SECCIÓN

Plaza Santísima. Fachada calle De la Santísima.

ESTADO ACTUAL

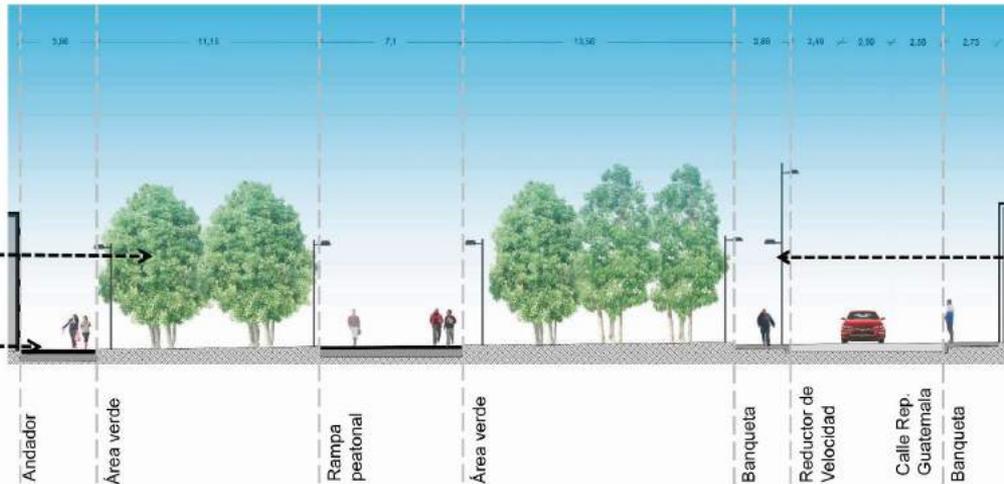
PROPUESTA

Incorporación de arbolado y vegetación arbustiva nueva.

Sustitución de pavimentos (Recinto).

Renovación de alumbrado público.

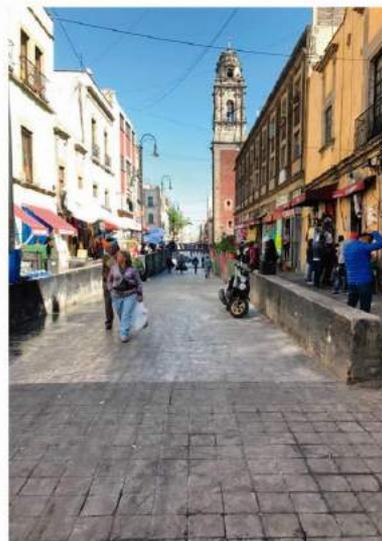
Espacios en deterioro por falta de mantenimiento..

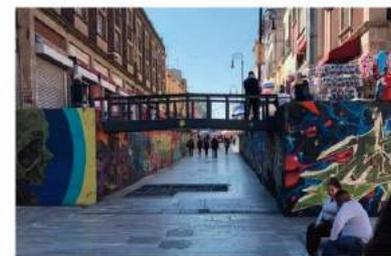
Hundimientos diferenciales

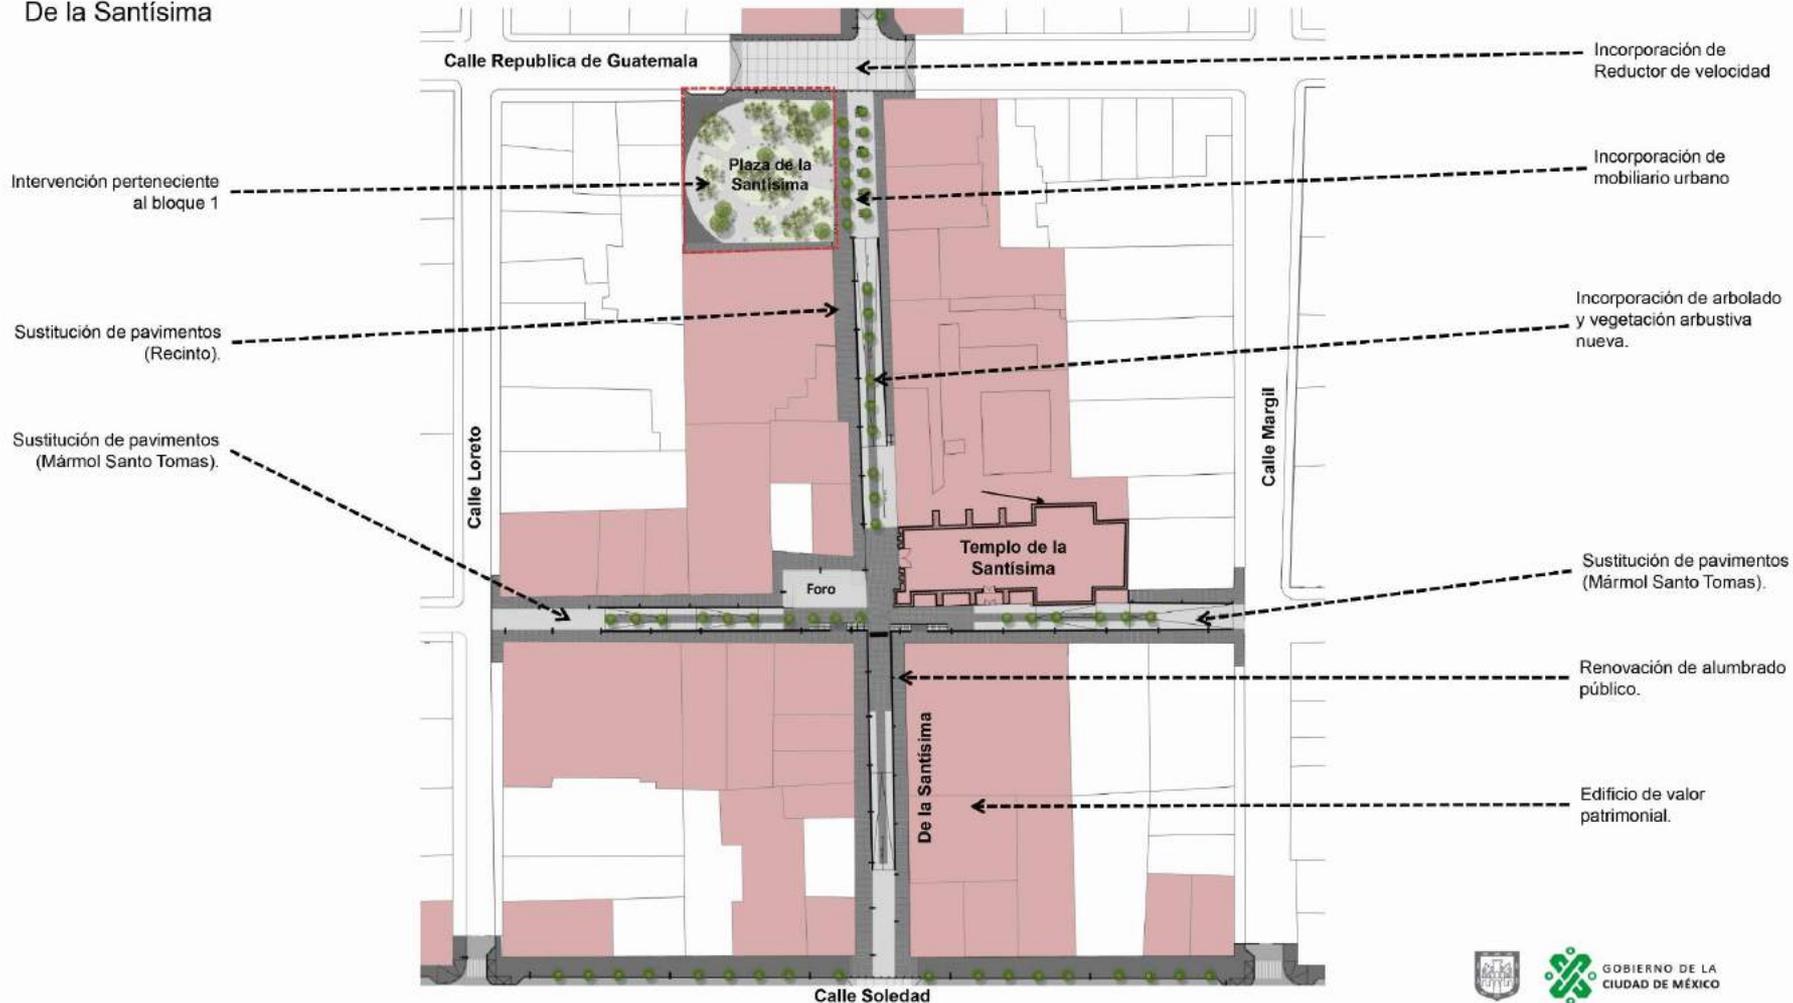
PROPUESTA DE INTERVENCIÓN

De la Santísima

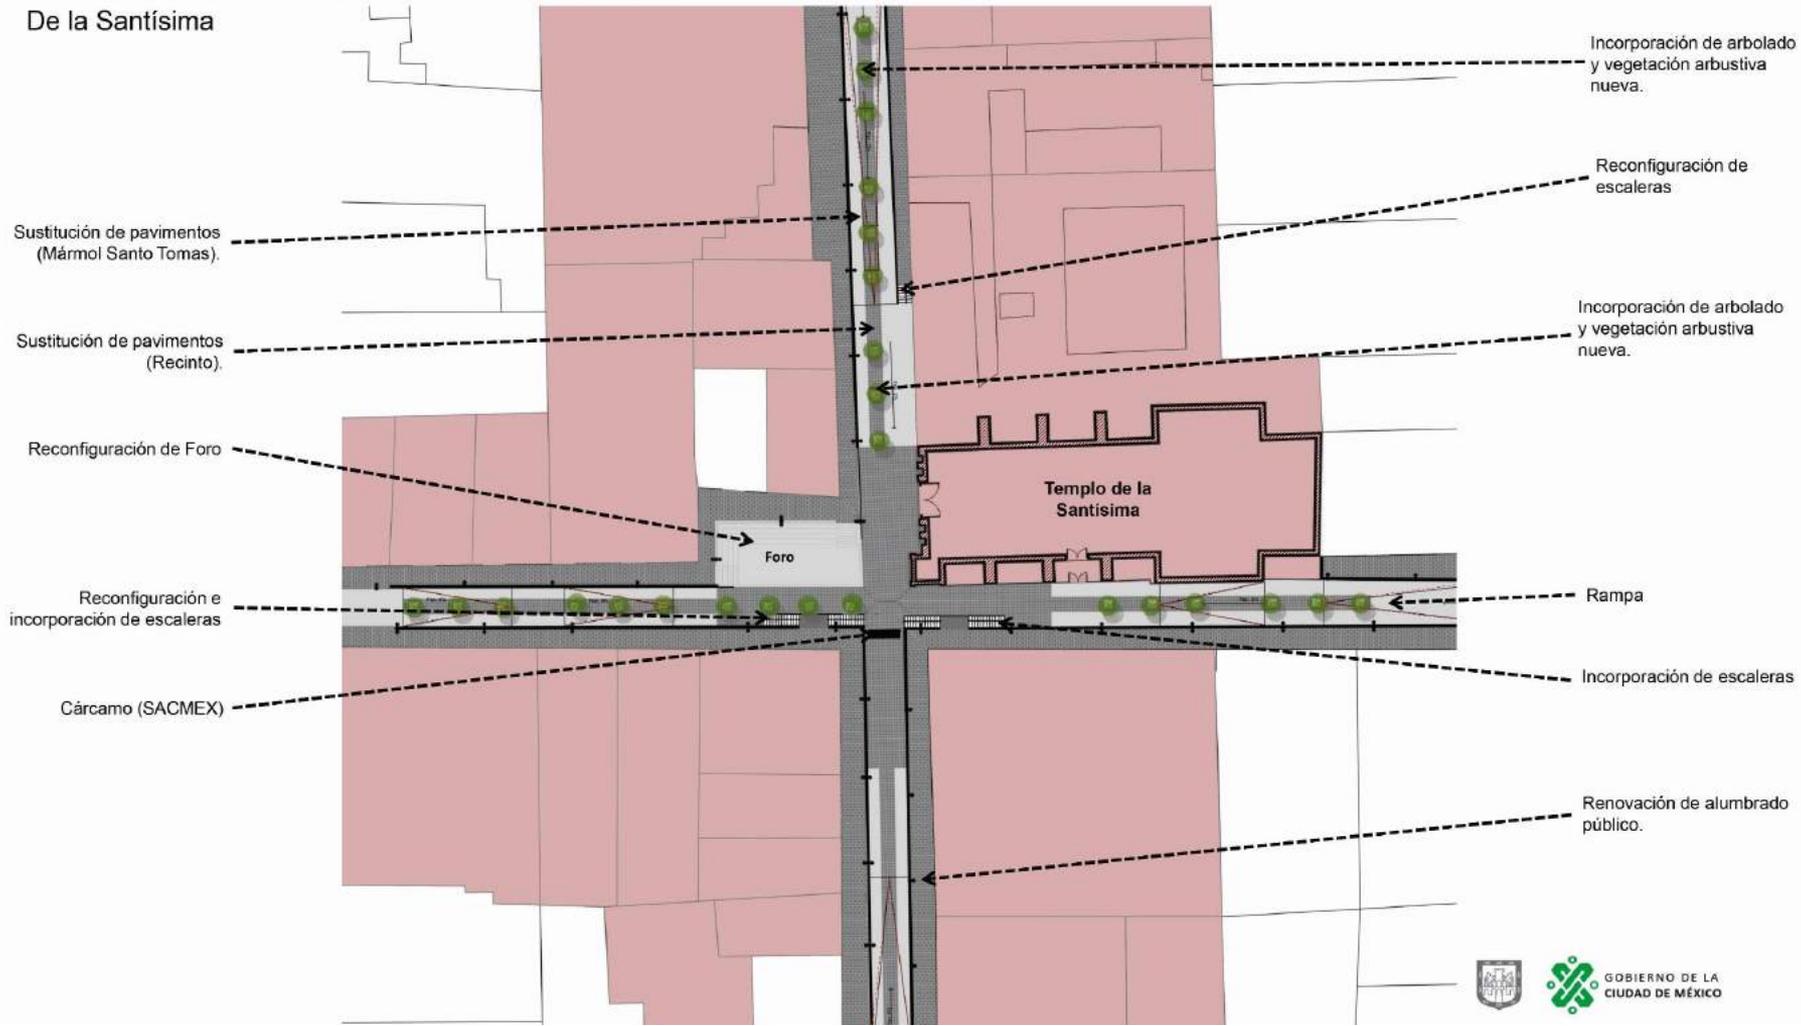
PROPUESTA DE INTERVENCIÓN

De la Santísima

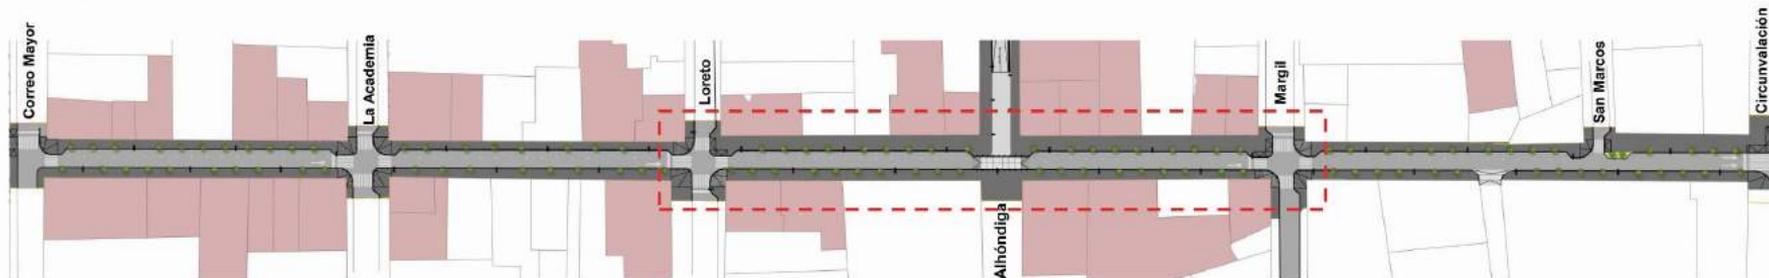
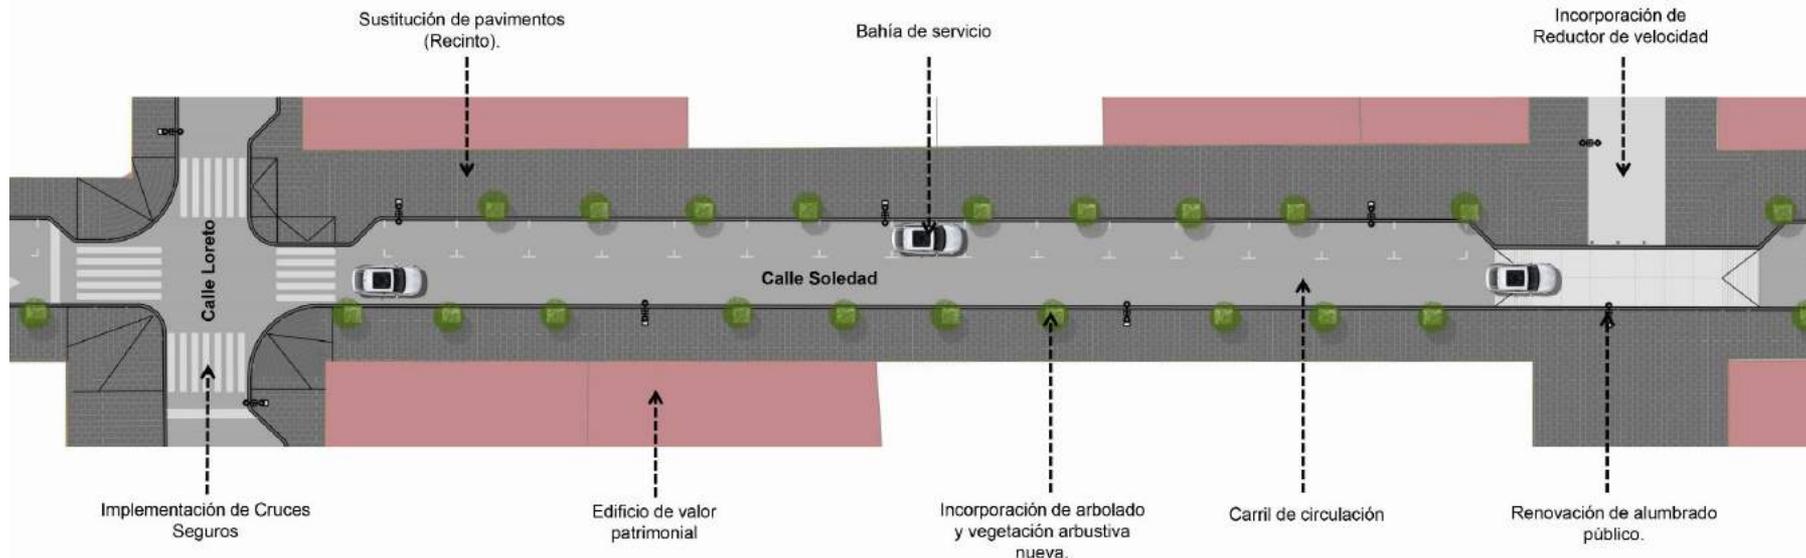
PROPUESTA DE INTERVENCIÓN

Calle Soledad

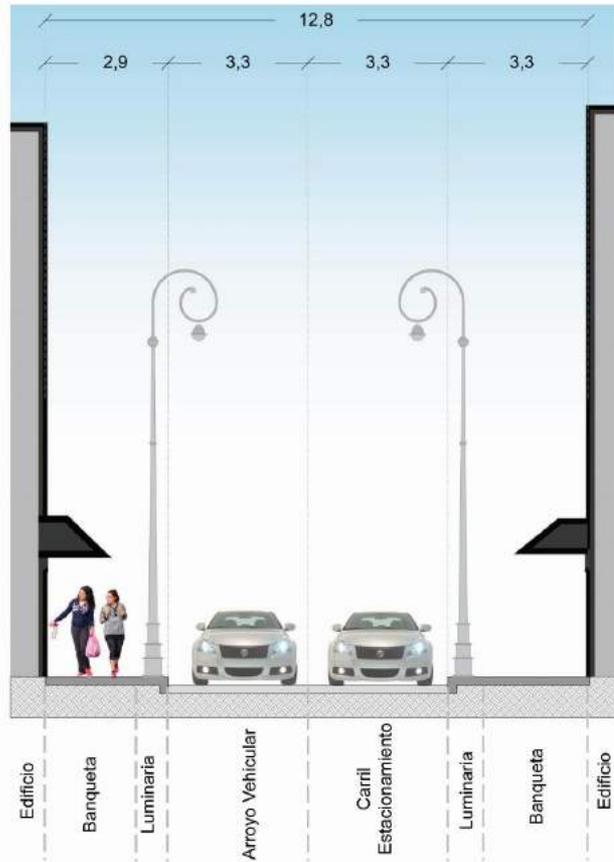
Estado Actual

SECCIONES

Calle Soledad

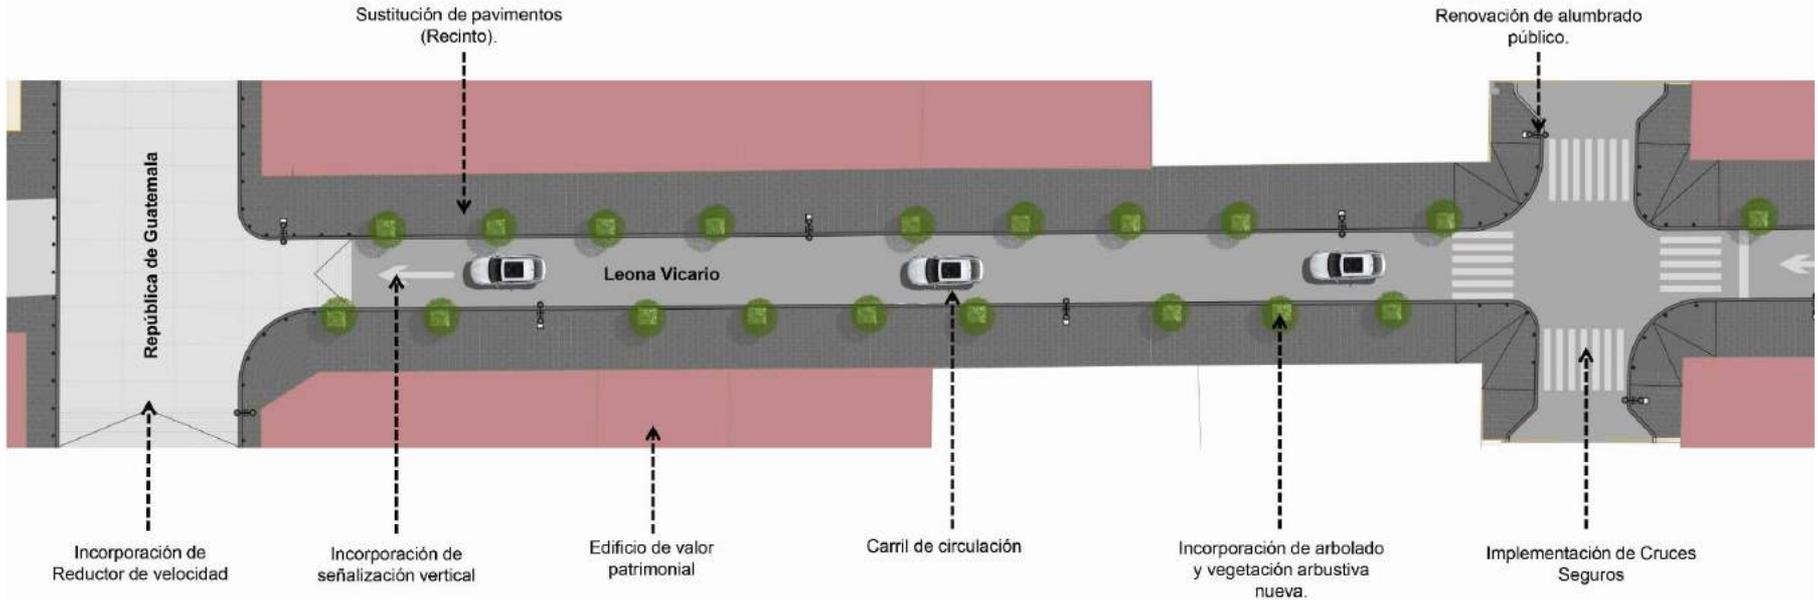
PROPUESTA DE INTERVENCIÓN

Calle Leona Vicario

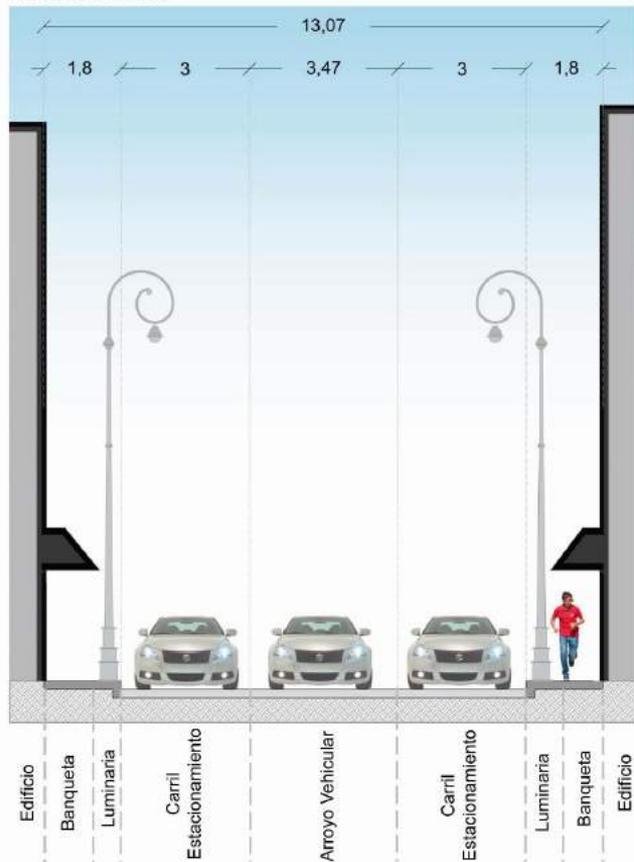
Estado Actual

SECCIONES

Calle Leona Vicario
