AUTORIDAD DEL
CENTRO
HISTÓRICO

MESA INTERINSTITUCIONAL DE INFRAESTRUCTURA

XVIII SESIÓN. Evaluación agosto

06 de septiembre de 2022

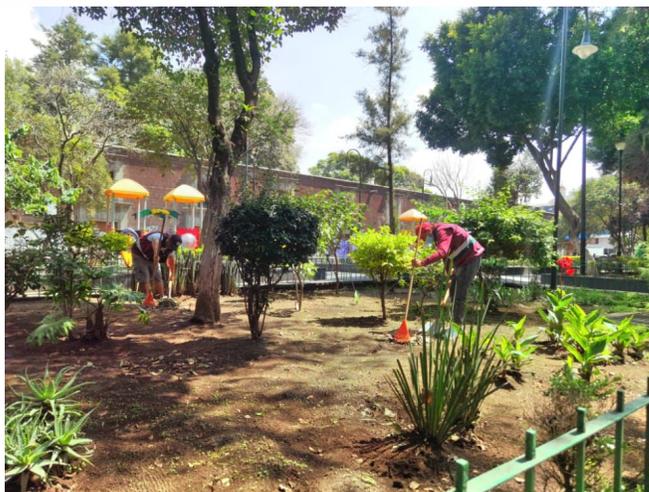
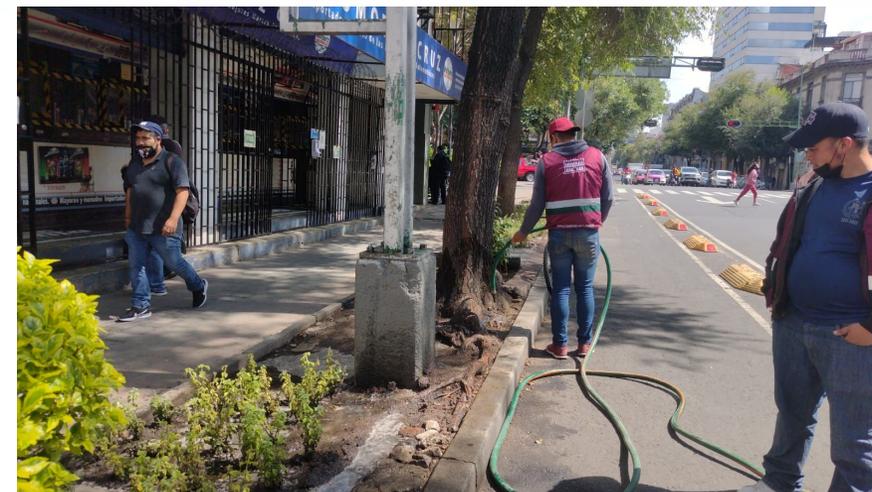
Atención de limpieza y deshierbe en Plaza Vizcaínas, con apoyo de 11 infractores de Justicia Cívica, 30 de agosto de 2022

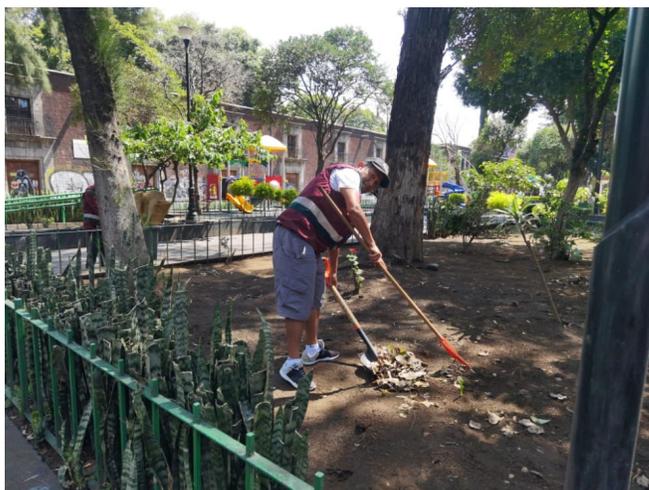
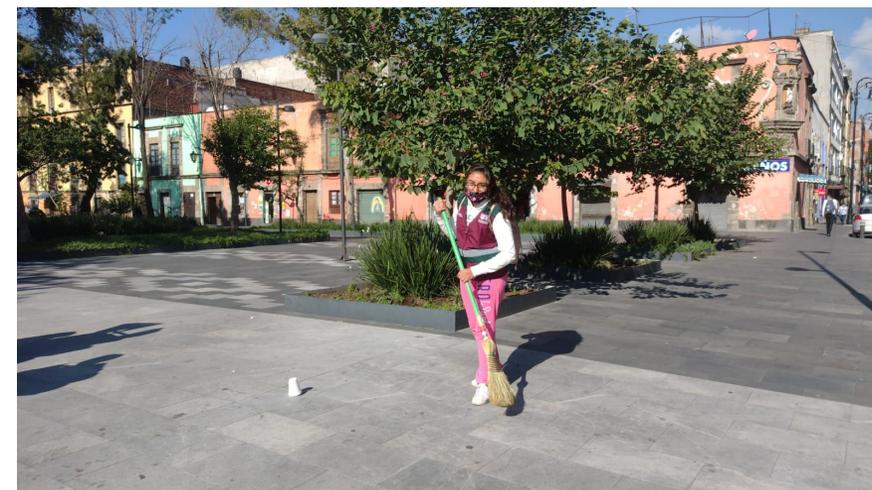
Atención de limpieza de áreas verdes en Plaza Loreto, limpieza de ventanas arqueológicas en República de Argentina y riego en jardineras de Bucareli y Turín con apoyo de 10 infractores de Justicia Cívica, 23 de agosto de 2022

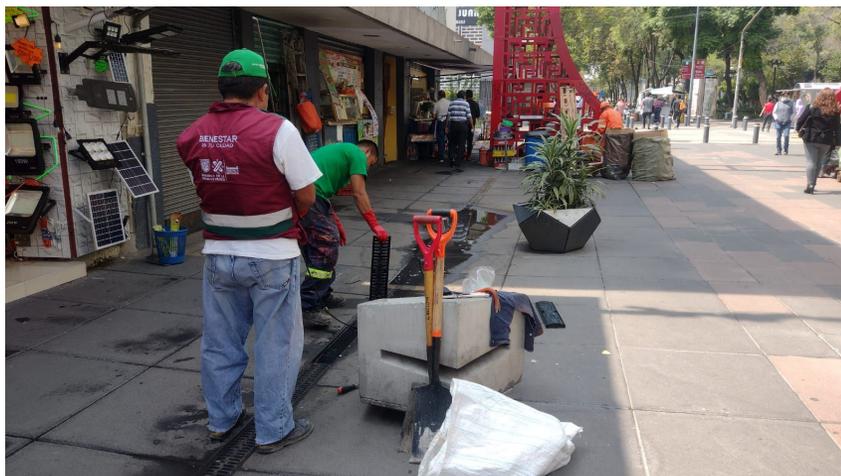
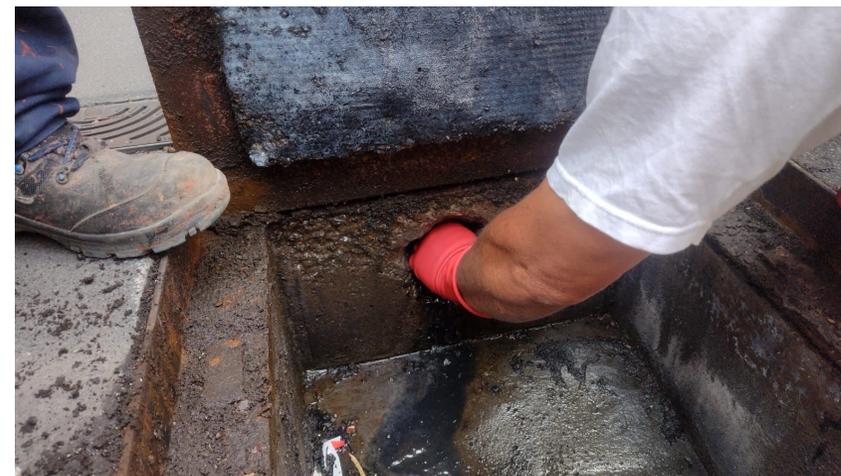
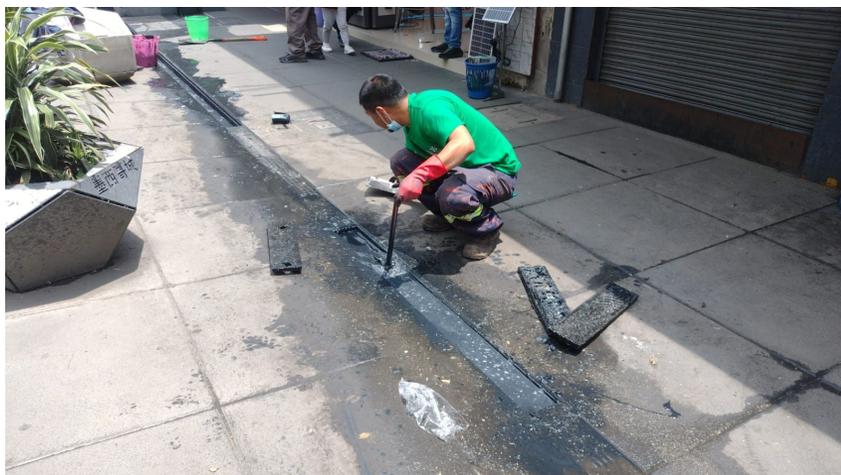
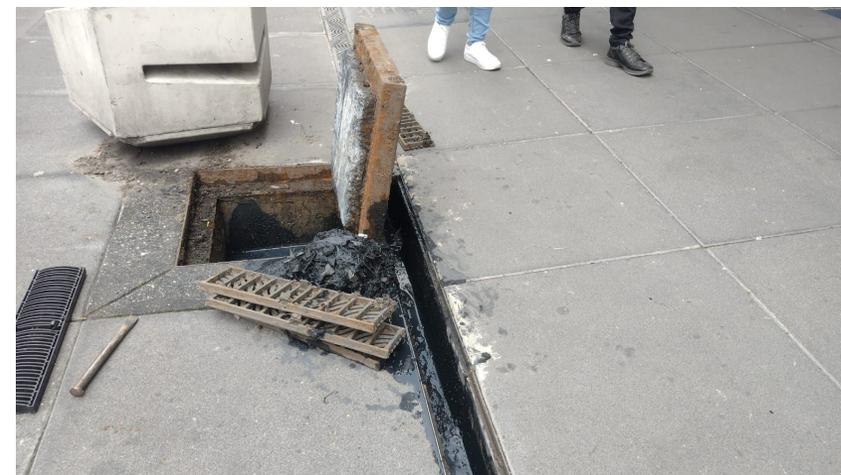
Limpieza y desazolve en forma manual del dren en la calle Dolores

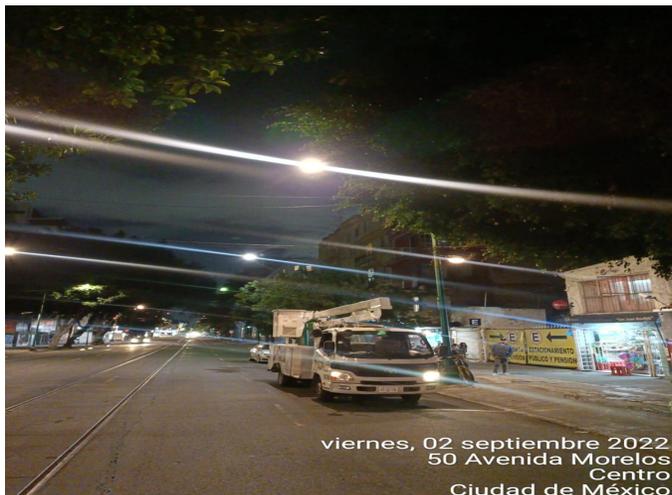
Reparación de alumbrado público en Av. Morelos

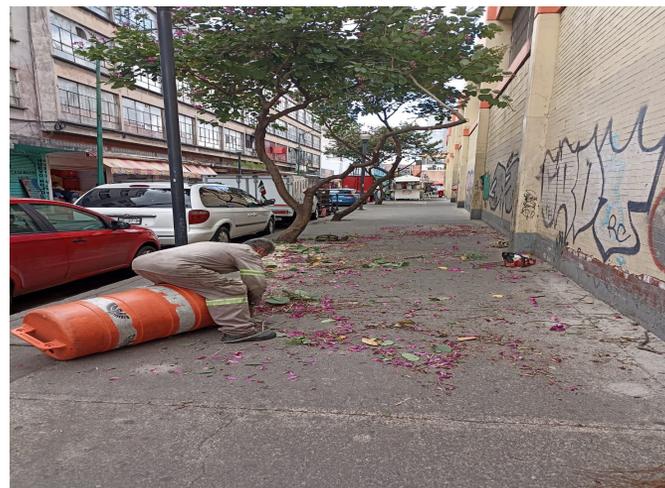
Poda de levantamiento de copa Arandas

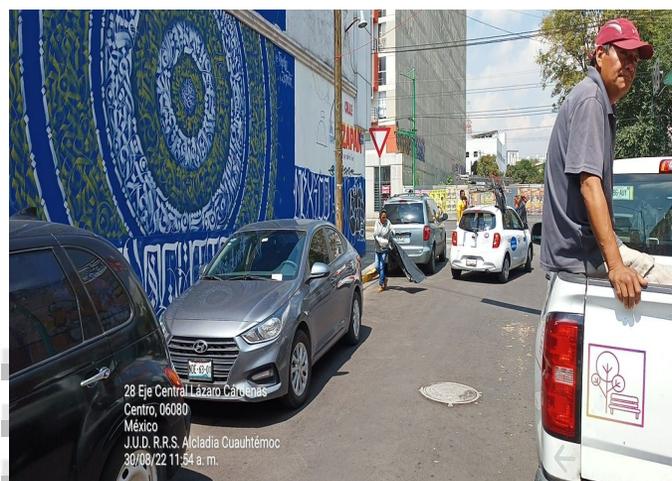
Barrido fino y bolseo en calle Tizapán

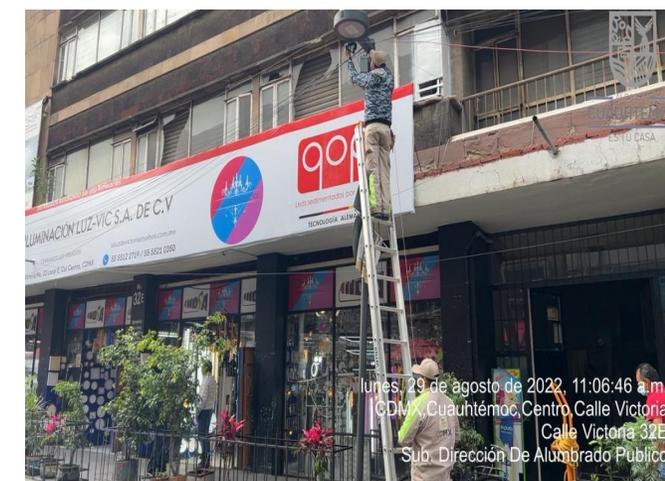
Cambio de fotoceldas sobre calle Victoria
