MESA INTERINSTITUCIONAL DE INFRAESTRUCTURA

XVII SESIÓN. Agosto

23 de agosto de 2022

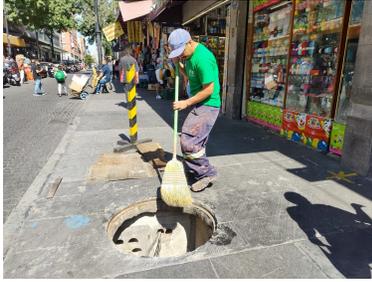
Reposición de tapa en Mesones

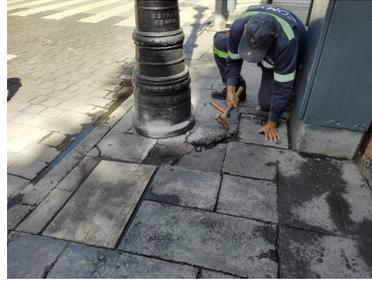
Reparación de banqueta en Donceles

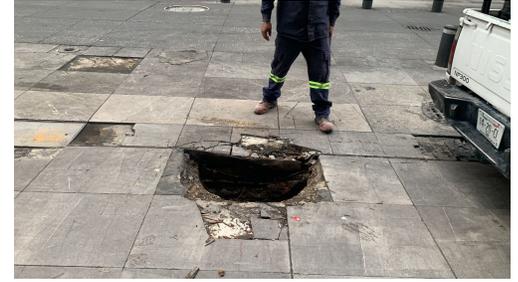
Reposición de tapa de registro en 16 de Septiembre

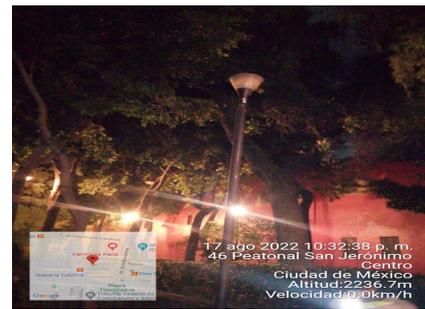
Cambio de lámpara y balastra en San Jerónimo

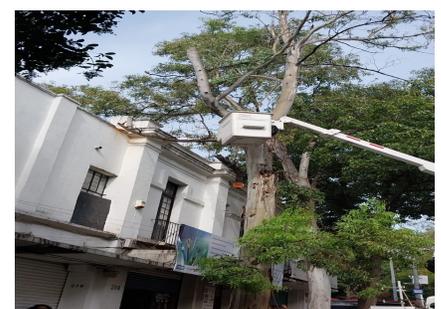
Poda de liberación de fachada en Pescaditos

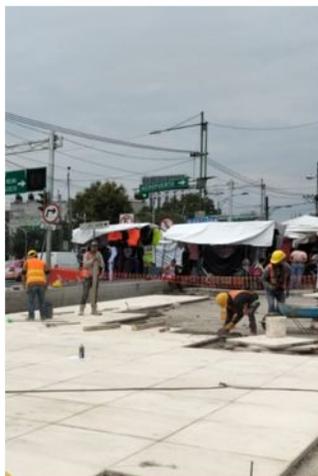
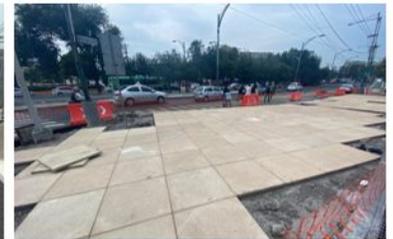
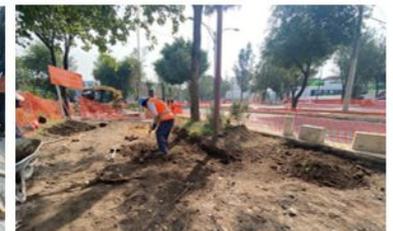
DGOIV – CENTRO HISTÓRICO PASEO DE LA REFORMA (DE GLORITA VIOLETA A EJE 1 NORTE)

Se realiza retiro de material sobre vialidad y banqueta y se colocan piezas en guarniciones y acabados sobre área peatonal.

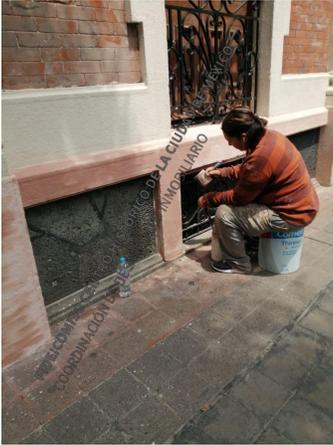
Bucareli No. 157: Aplicación de engobe como capa de protección anti grafiti.

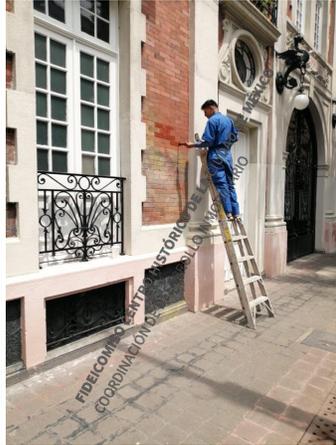
Bucareli No. 157 Aplicación de pátina.

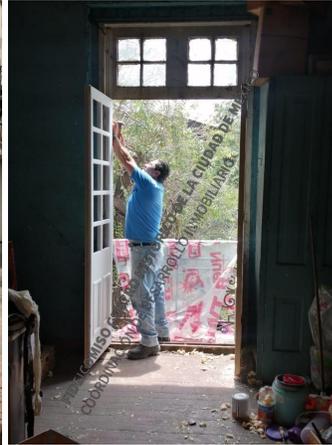
Bucareli No. 157: Integración de puertas de madera.

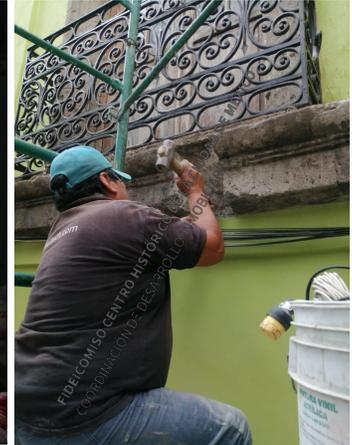
Bucareli No. 154: Integración de injertos de madera en balcones.

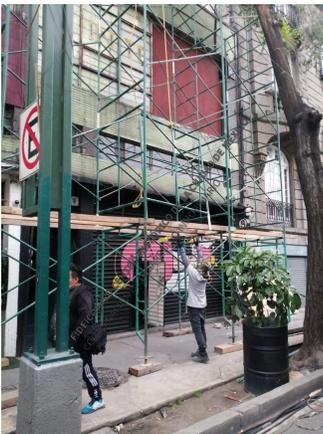
Bucareli No. 120: Montaje de andamios.

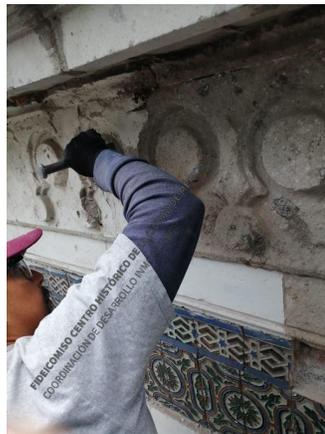
Bucareli No. 118: Retiro de pintura vinílica de elementos de cantera.

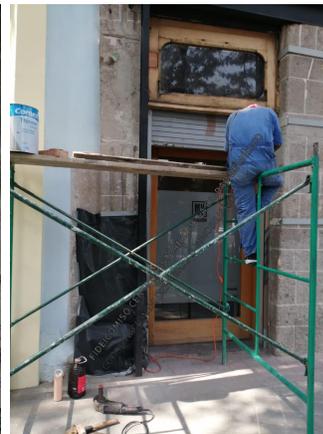
Bucareli No. 69: Tratamiento de marcos de madera en planta baja.

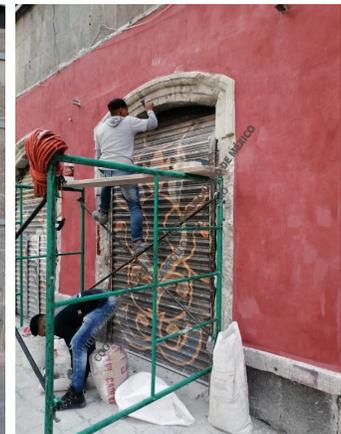
Bucareli No. 53: Integración de sillares de cantera.

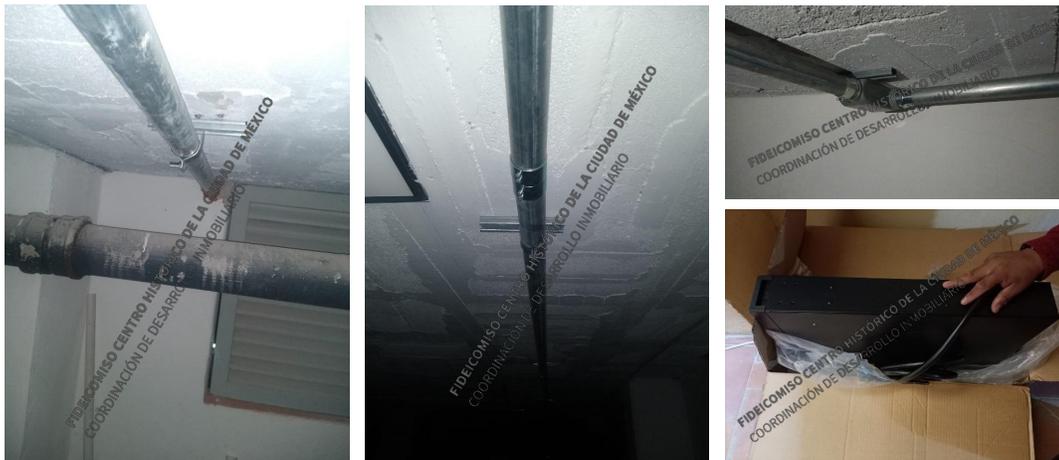
Habilitado de canalización de tubería galvanizada del circuito de energía regulada para equipos de auditorio. Suministro de UPS.

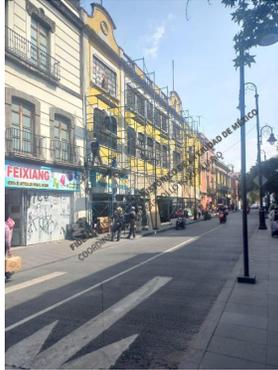
Brasil No. 47: Montaje de andamios.

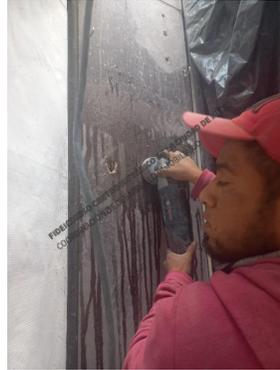
Brasil No. 65: Pulido de precolados.

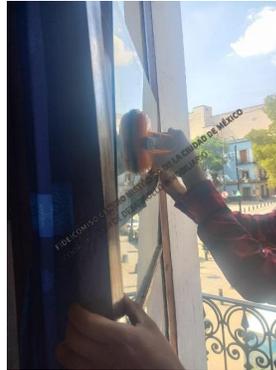
Brasil No. 67: Sustitución de vidrios rotos.

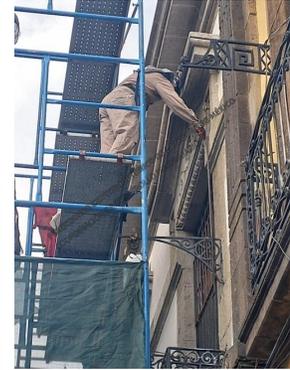
Brasil No. 54: Retiro de instalaciones en des uso.
