# MESA INTERINSTITUCIONAL DE INFRAESTRUCTURA

III SESIÓN - Evaluación de enero

6 de febrero de 2024

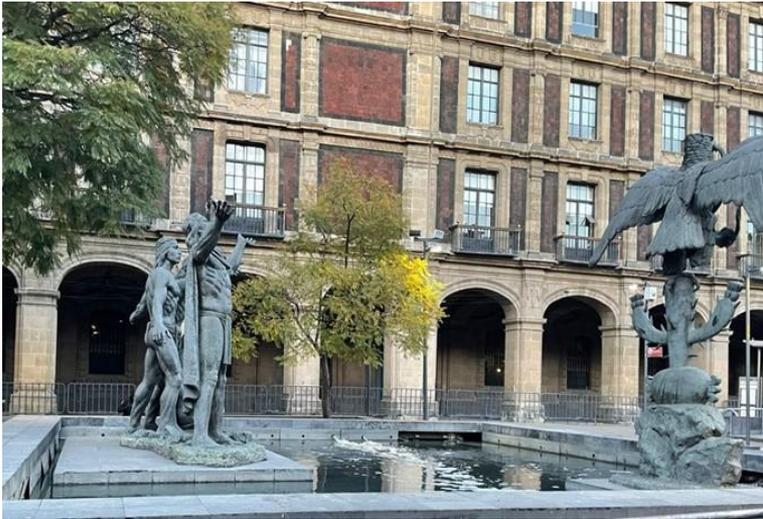
**FUENTE FUNDACIÓN TENOCHTITLAN**

**ENCENDIDO DE FUENTE**

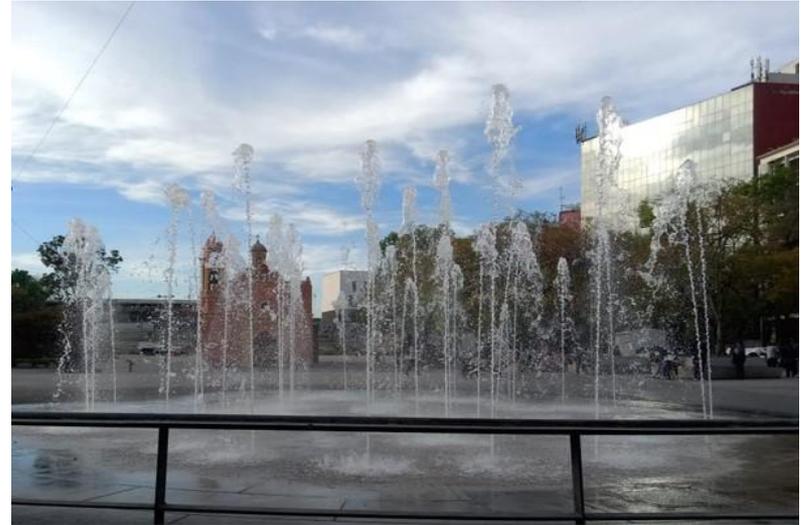
**FUENTE TLAXCOAQUE**

**ENCENDIDO DE FUENTE**

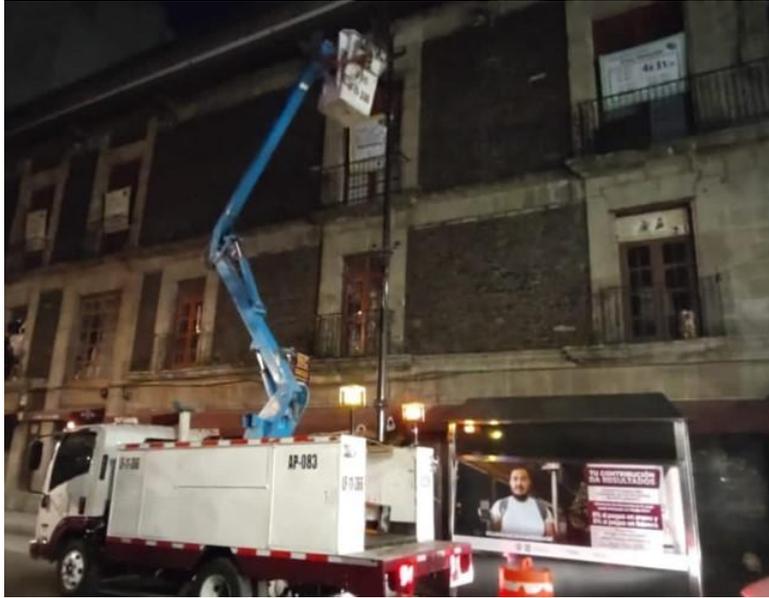
20 DE NOVIEMBRE

### REPORTE DE LUMINARIAS REPARADAS EN CENTRO HISTÓRICO PERÍMETRO "A" SEMANA AL 29 DE ENERO

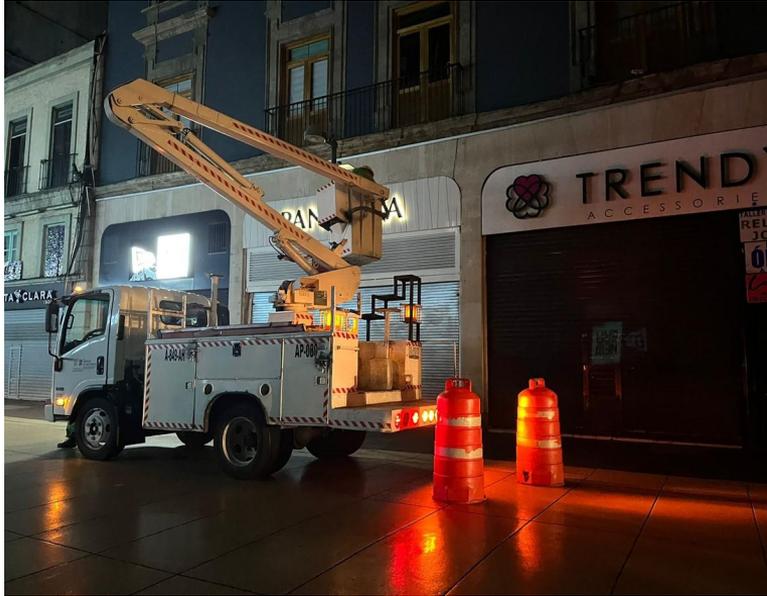
FRANCISCO I. MADERO

### REPORTE DE LUMINARIAS REPARADAS EN CENTRO HISTÓRICO PERÍMETRO "A" SEMANA AL 29 DE ENERO

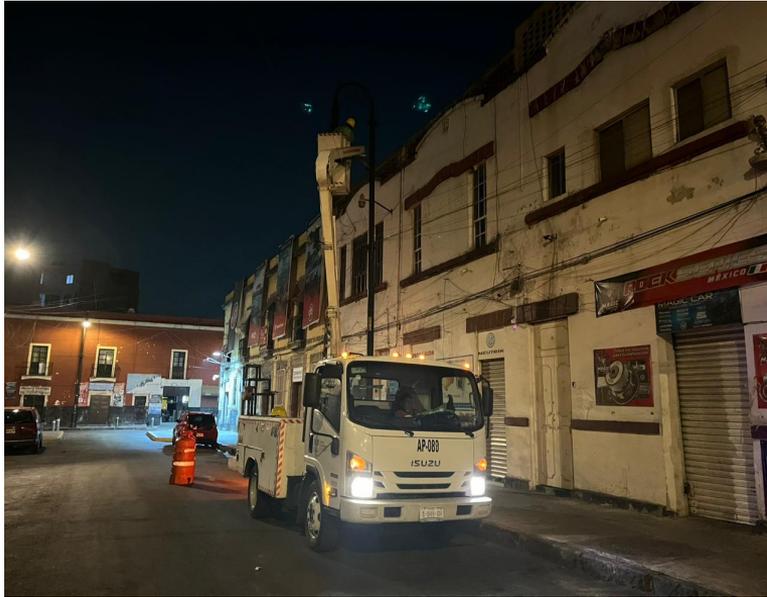
MEAVE

### REPORTE DE LUMINARIAS REPARADAS EN CENTRO HISTÓRICO PERÍMETRO "A" SEMANA AL 29 DE ENERO

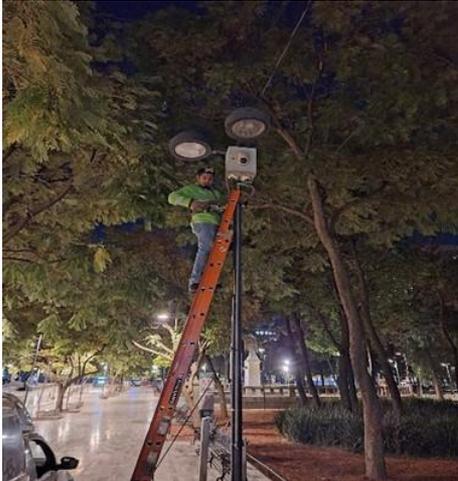
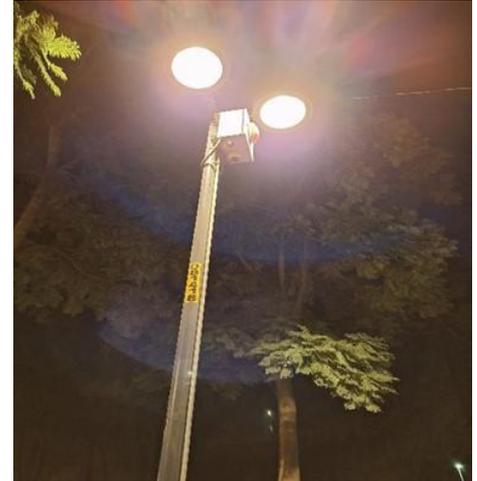
### ALAMEDA CENTRAL

**SE ATIENDE EN PDL 081418, EN CUAL NO RECIBIA LOS 220 VOLTIOS, SE ENCUENTRAN CABLES EXPUESTOS DE TUBERIA DESCUBIERNOS Y CORTADOS, SE VUELVEN A CONECTAR, SE ENTIERRAN Y QUEDA ENCENDIDA CORRECTAMENTE**

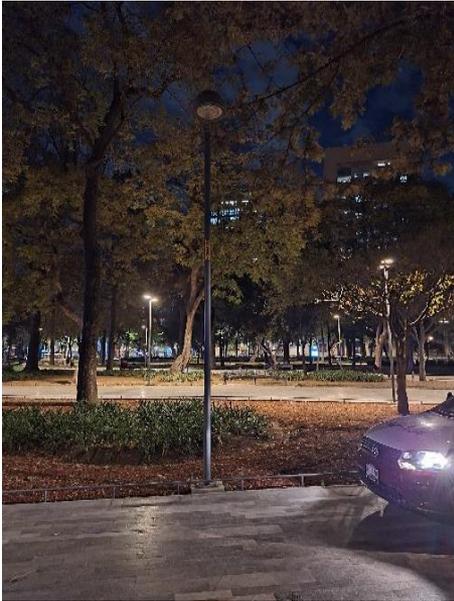
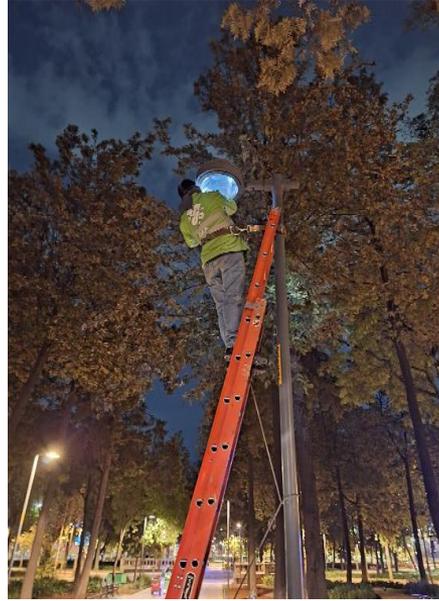
### ALAMEDA CENTRAL

SE ATIENDE EN PDL 081387, SE REALIZA EN CAMBIO DE BALASTRO Y FOCO DE 140W, SE CHECA ALREDEDORES Y TODO QUEDA ENCENDIDO CORRECTAMENTE

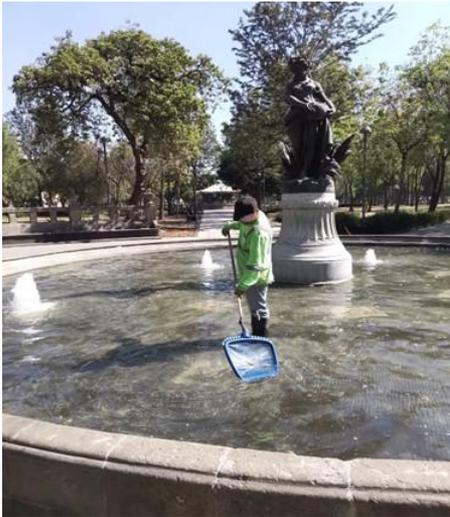
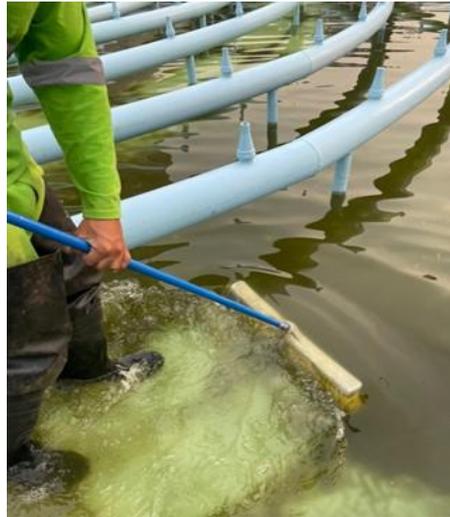
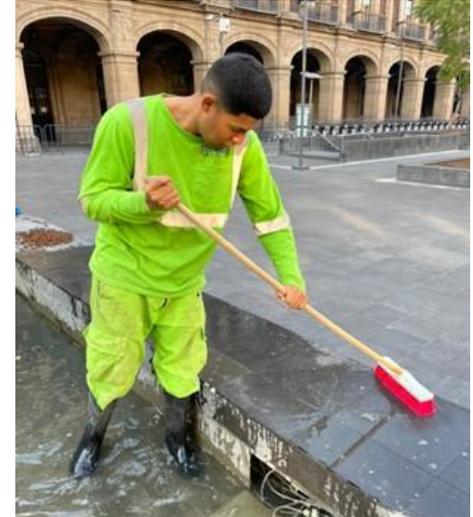
**LIMPIEZA GENERAL DE FUENTE, ESPEJO DE AGUA Y ZONAS ALEDAÑAS POR MEDIOS MANUALES**
