GOBIERNO DE LA
CIUDAD DE MÉXICO

MESA INTERINSTITUCIONAL DE INFRAESTRUCTURA

XXV SESIÓN - Diciembre

12 de diciembre de 2023

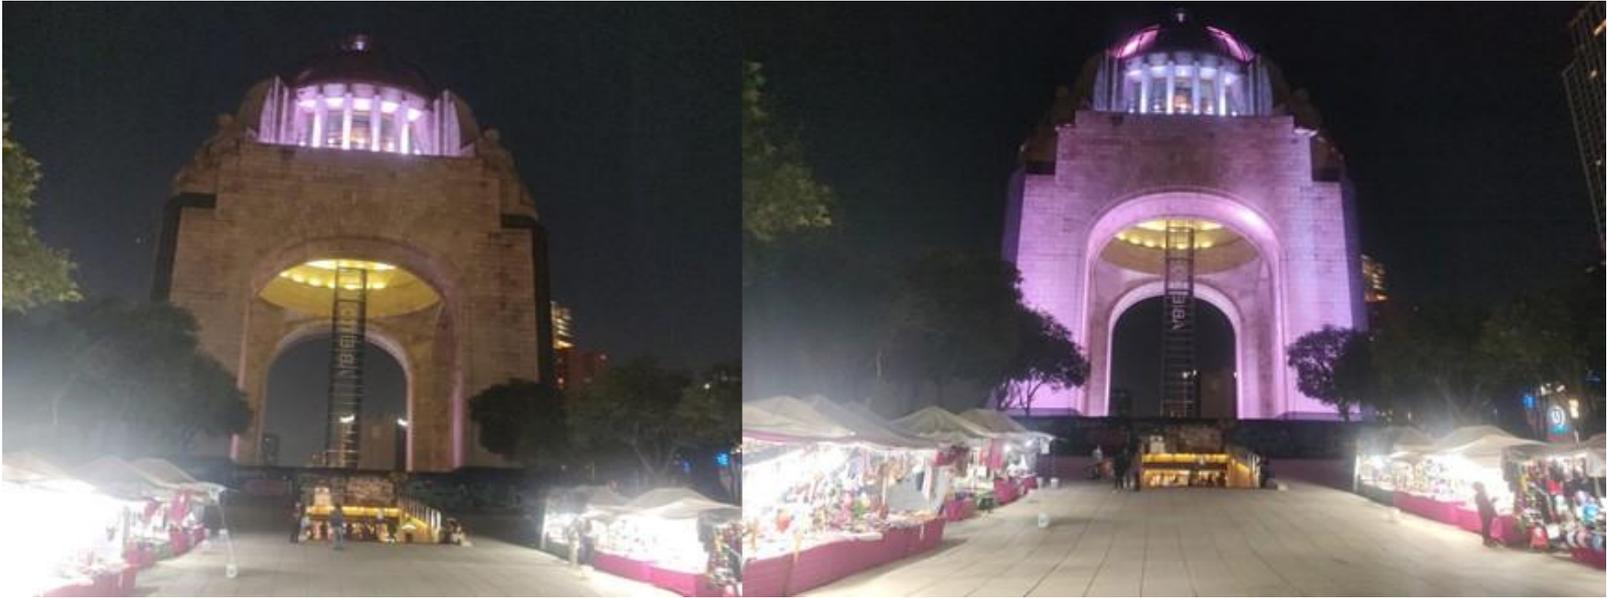
MONUMENTO A LA REVOLUCIÓN

PROGRAMACIÓN DE COLORES

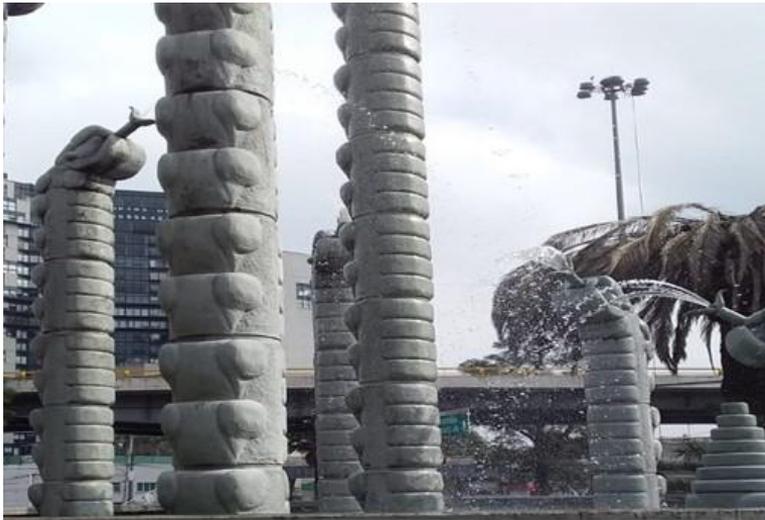
FUENTE VIBORAS

LIMPIEZA GENERAL DE FUENTE, ESPEJO DE AGUA Y ZONAS ALEDAÑAS POR MEDIOS MANUALES, APLICACIÓN DE QUIMICOS: HIPOCLORITO, ALGUICIDA Y CLARIFICANTE

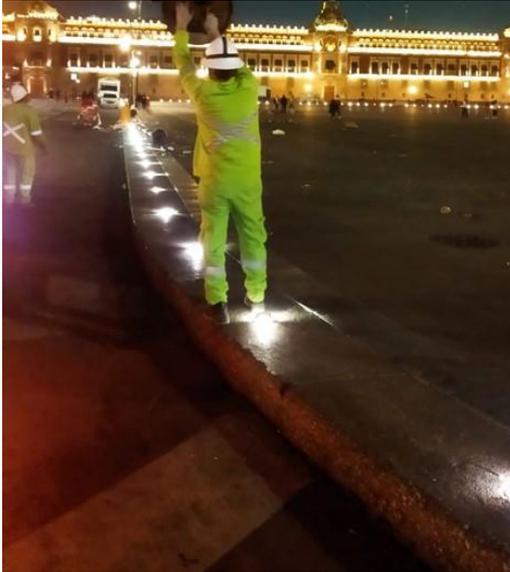
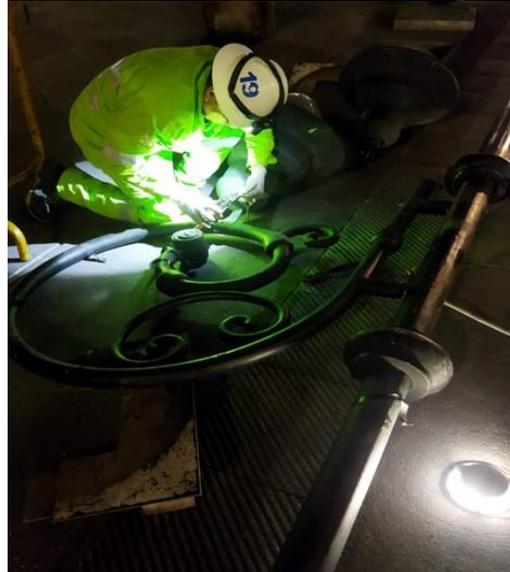
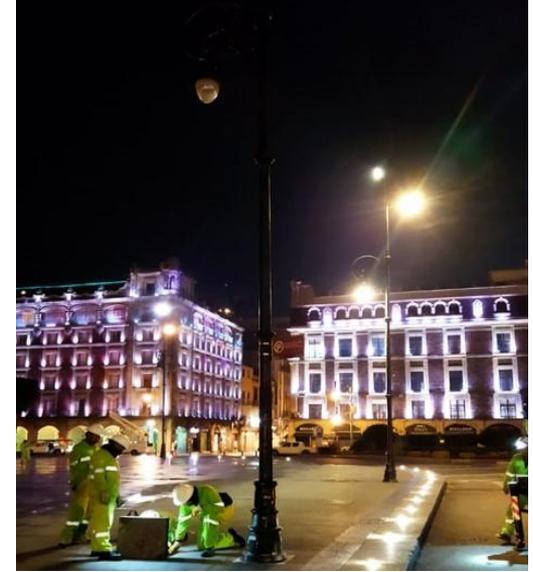
PLAZA DE LA CONSTITUTUCIÓN

INSTALACIÓN POSTE, BRAZO Y LUMINARIO

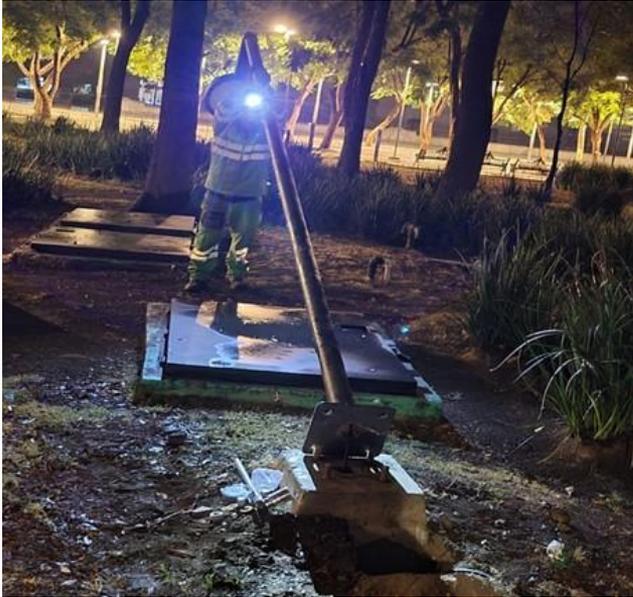
ALAMEDA CENTRAL

**INSTALACIÓN DE PDL DE 5 METROS CON 1
LUMINARIA TIPO URBAN LED**

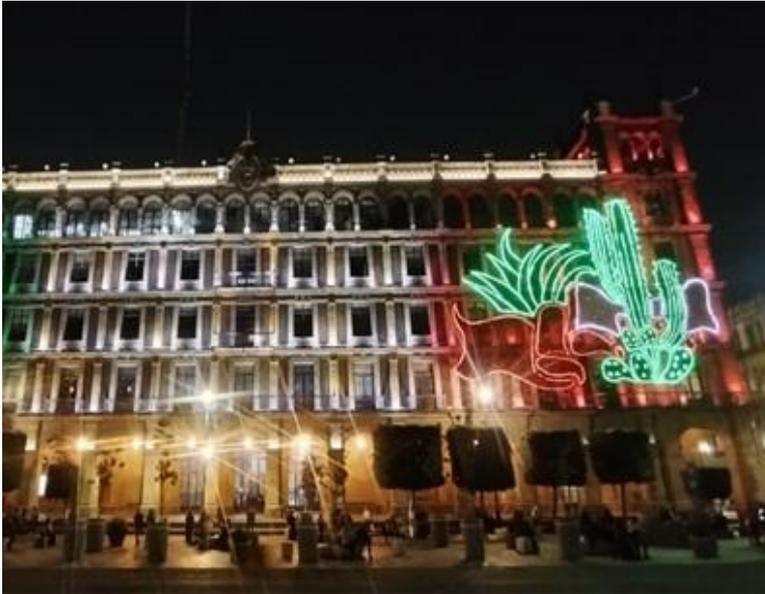
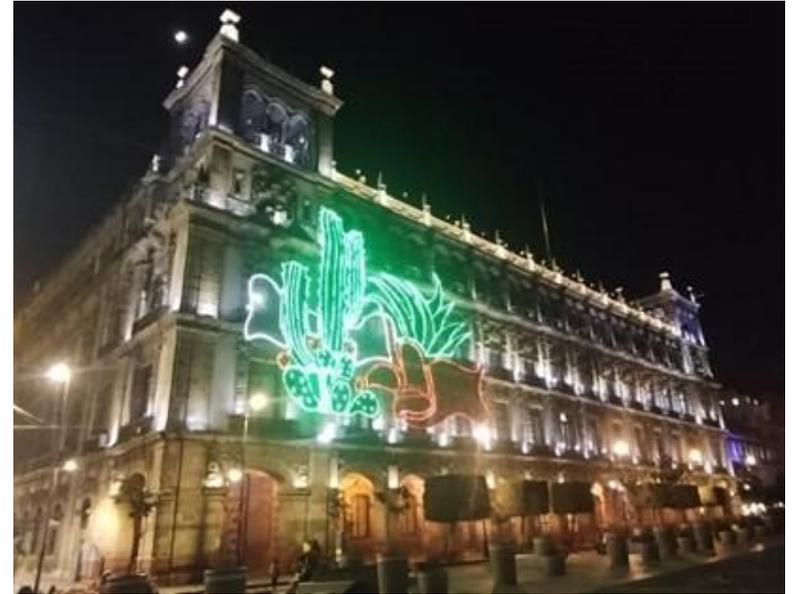
EDIFICIO NUEVO GOBIERNO

PROGRAMACION DE COLORES DE ACUERDO AL CALENDARIO PROPUESTO

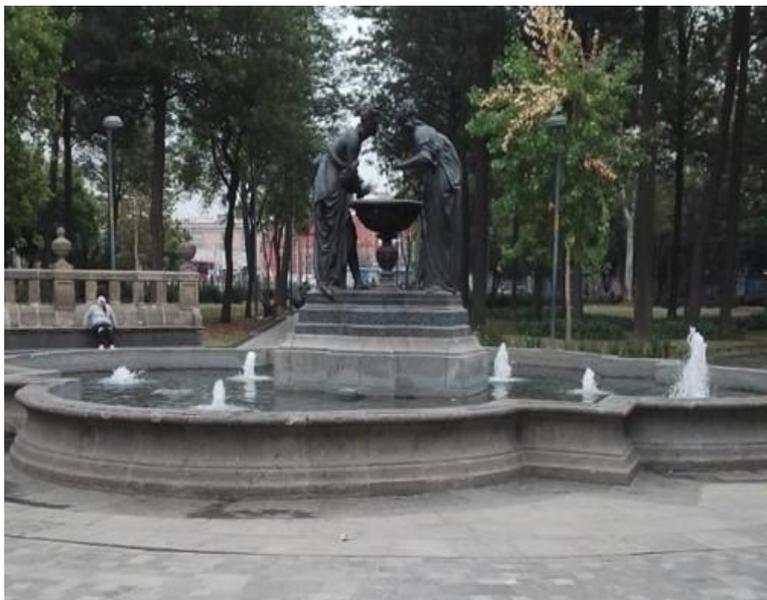
FUENTE DANAIDES

ENCENDIDO DE FUENTES

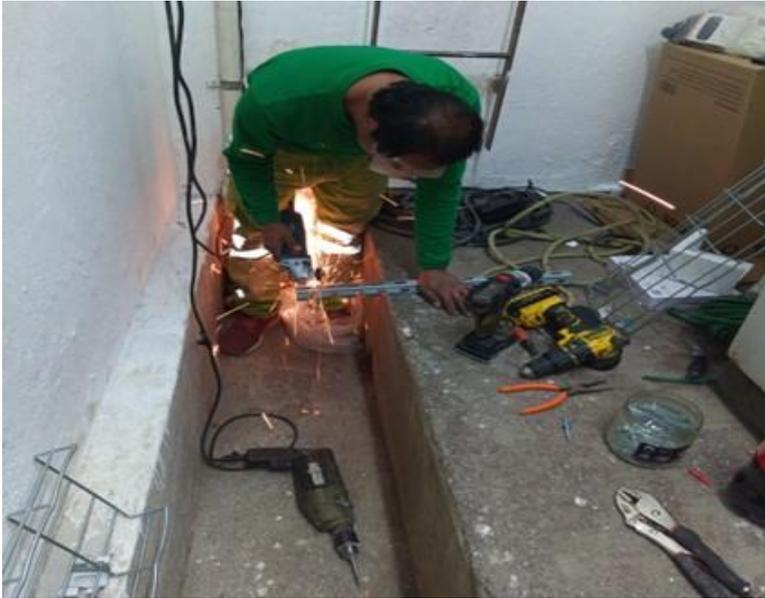
GÉISER HILTON

INSTALACIÓN DE GABINETE PARA GESTIÓN REMOTA EN BÓVEDA

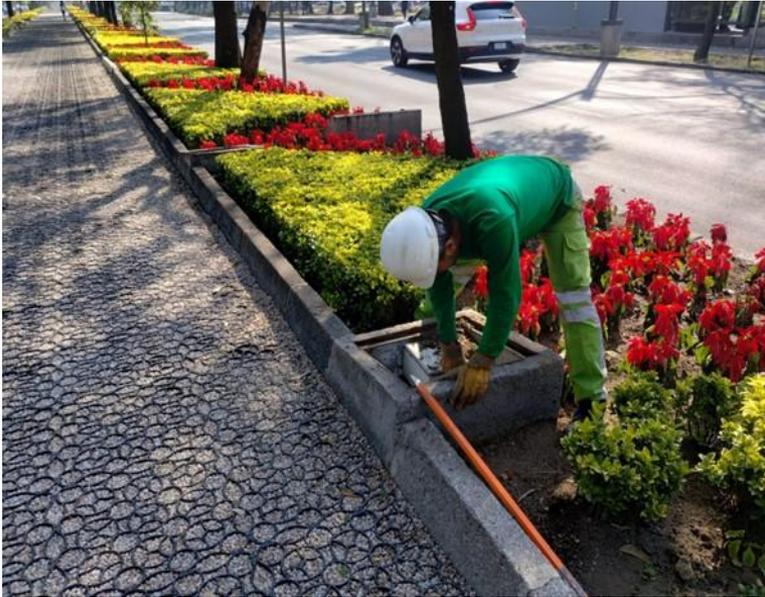
CAMELLÓN DE AV. PASEO DE LA REFORMA

RETIRO Y RESGUARDO DE INFRAESTRUCTURA EXISTENTE
EN NICHOS DEL CAMELLÓN

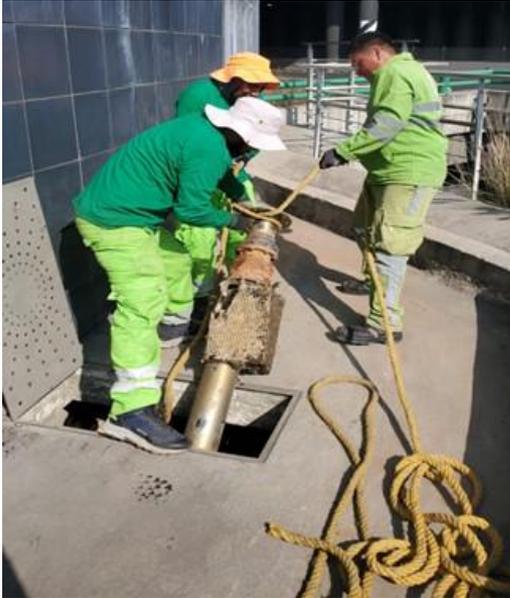
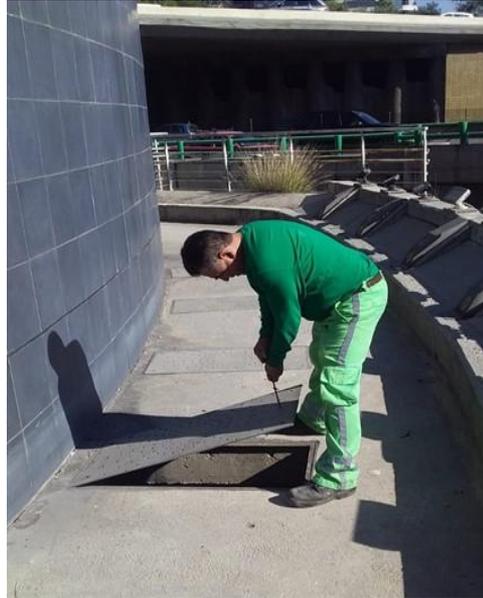
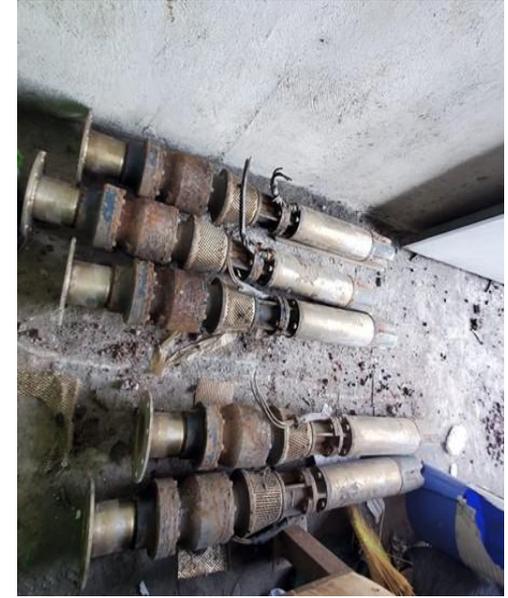
FUENTE DE PETRÓLEOS

INSTALACIÓN DE 39 BOMBAS SUMERGIBLES DE 1.5HP Y 10 BOMBAS DE 10 HP, MARCA FRANKLIN ELECTRIC

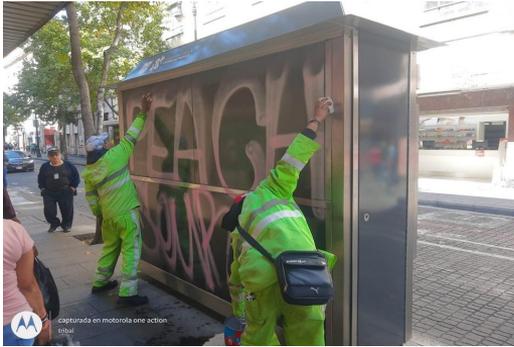
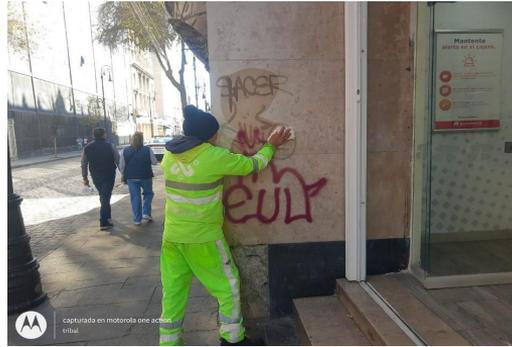
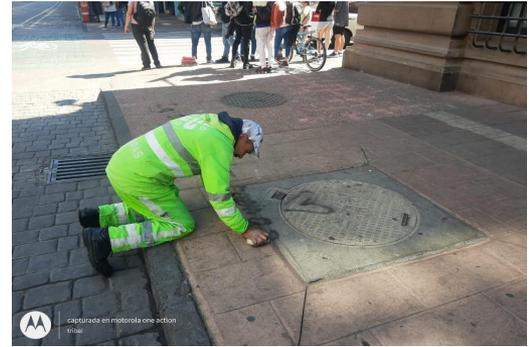
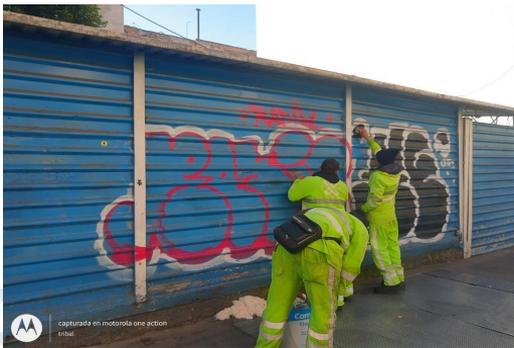
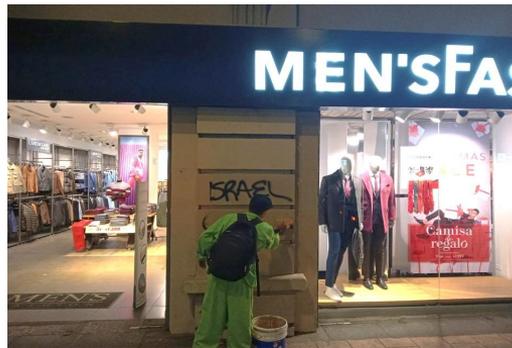
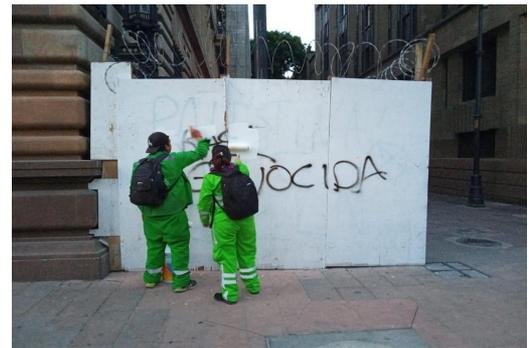
ELIMINACIÓN DE GRAFITTI VANDÁLICO 102 M2 Y 224 M2 DE PROTESTA

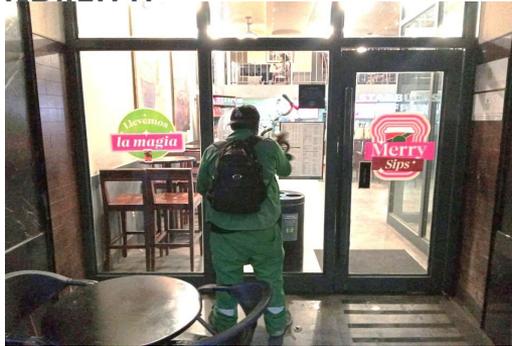
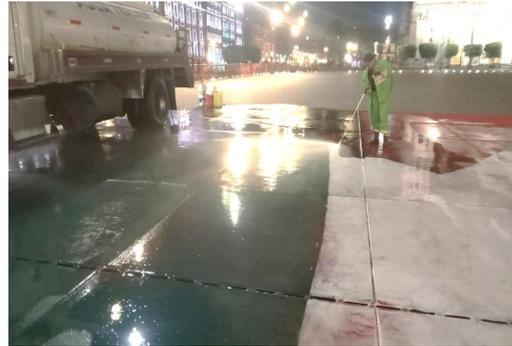
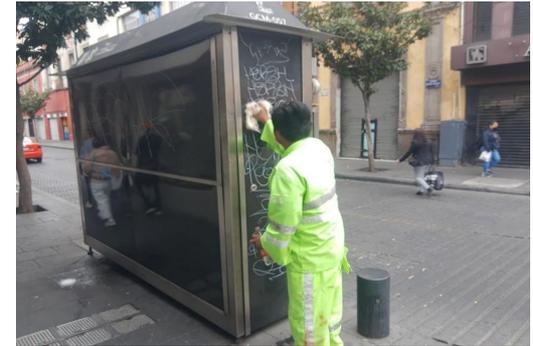
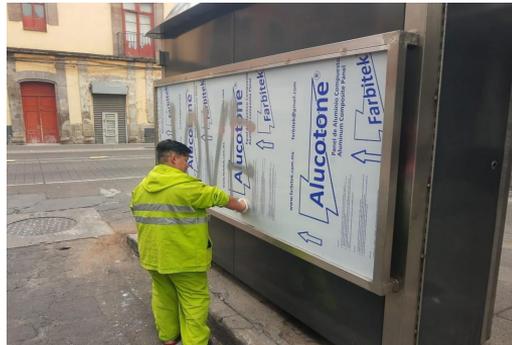
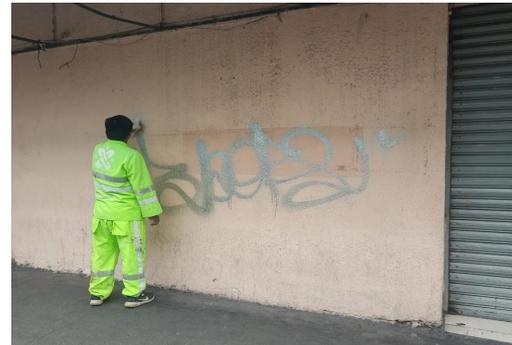
ELIMINACIÓN DE GRAFFITI

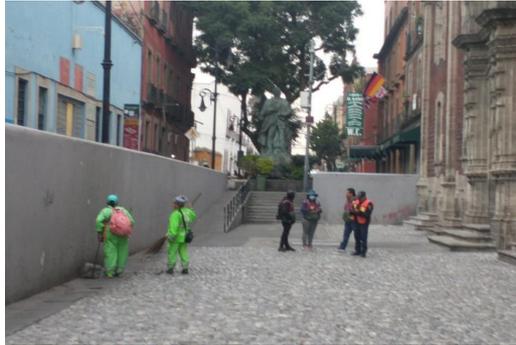
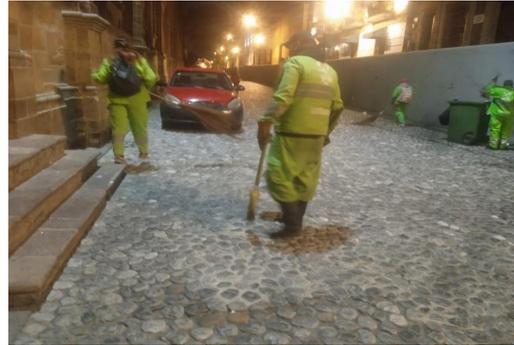
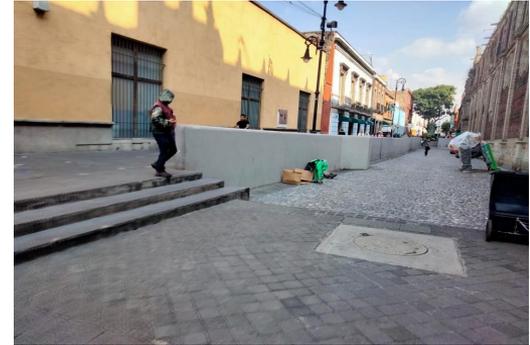
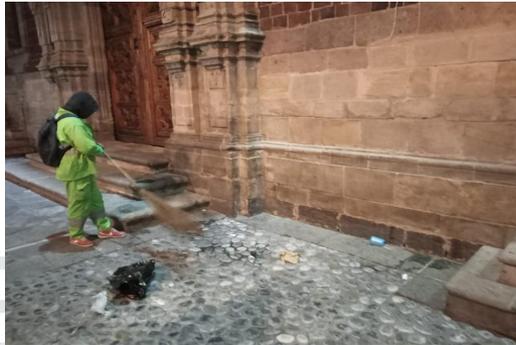
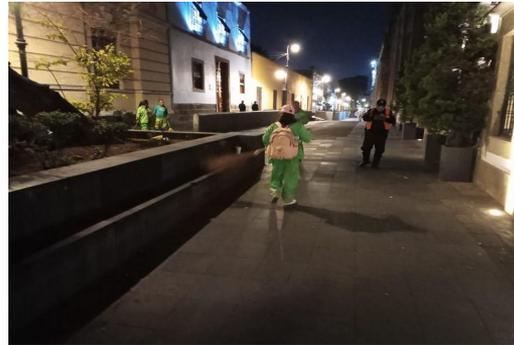
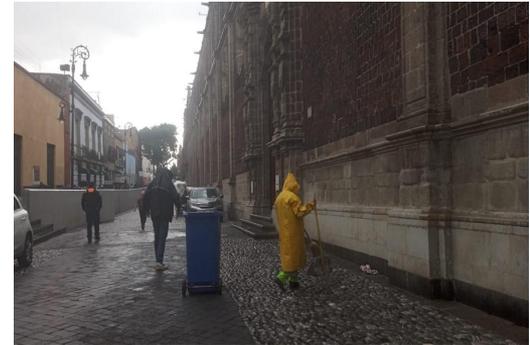
ACTIVIDADES DE LIMPIEZA EN EL CORREDOR PEATONAL SAN ILDEFONSO, EN APOYO AL INSTITUTO DE ATENCIÓN A POBLACIONES PRIORITARIAS (IAPP) Y LA SECRETARIA DE SEGURIDAD CIUDADANA (SSC)
