MESA DE TRABAJO INTERINSTITUCIONAL  
DE INFRAESTRUCTURA Y OBRAS

# Mesa de Infraestructura y Obras

## EVALUACIÓN ABRIL

### 05 de mayo de 2020

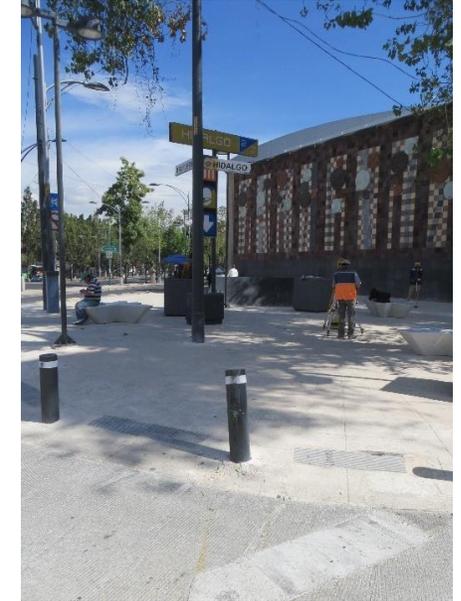
(ATENDIDO)

Colocación de placa metálica en jardinera. Y cambio de bolardo impactado.

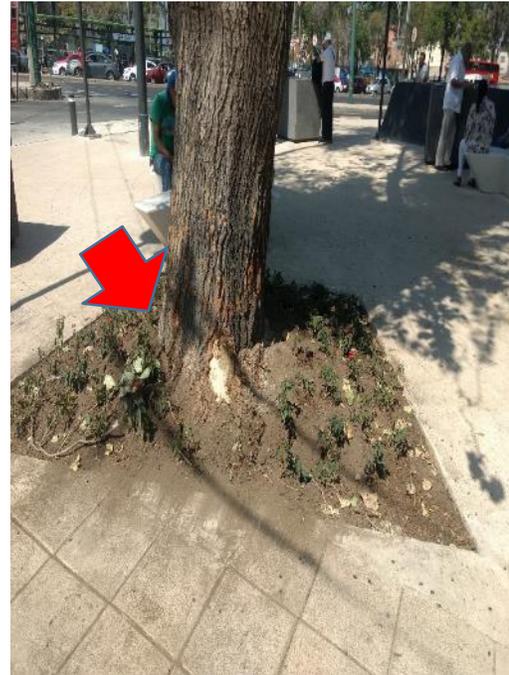
(ATENDIDO)

Recorrer bolardos por radio de giro de transporte Público, existe uno dañado.

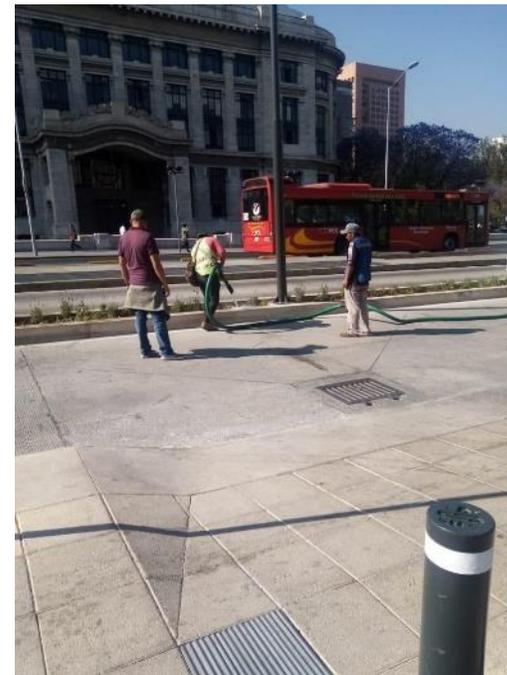
(ATENDIDO)

Placa metálica en jardinera. Y riego con agua tratada a elementos arbustivos.

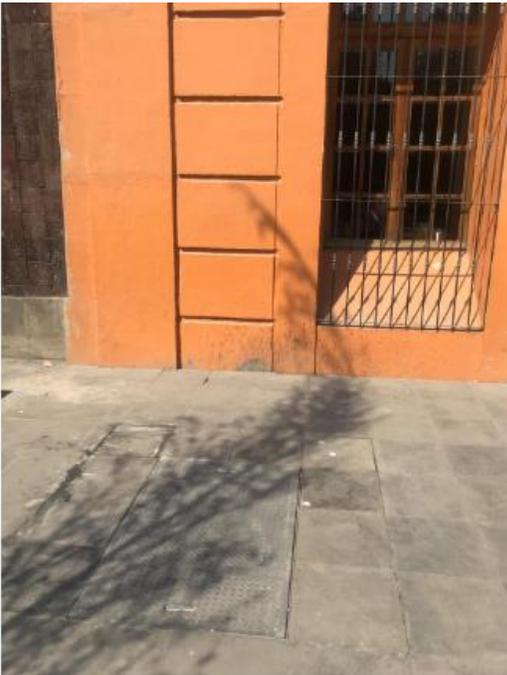
Av. Hidalgo

(ATENDIDO)

Completar guarnición en Bahía de Metrobus Estación Hidalgo.

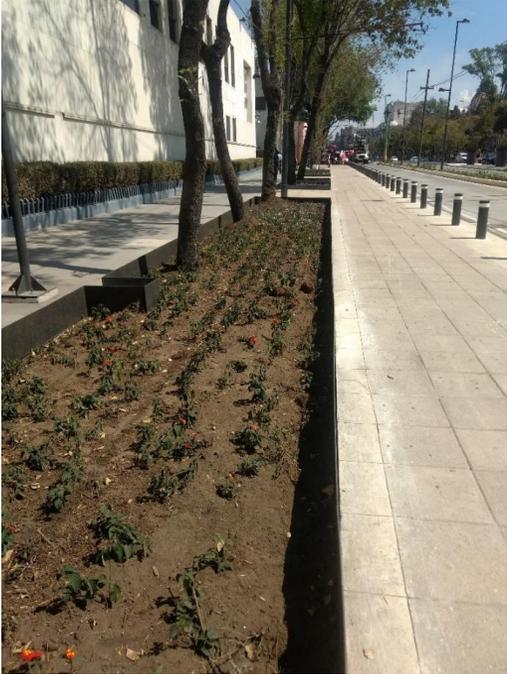
## Av. Hidalgo

(ATENDIDO)

Piezas rotas de recinto o en su caso la colocación de tapas de registros eléctricos

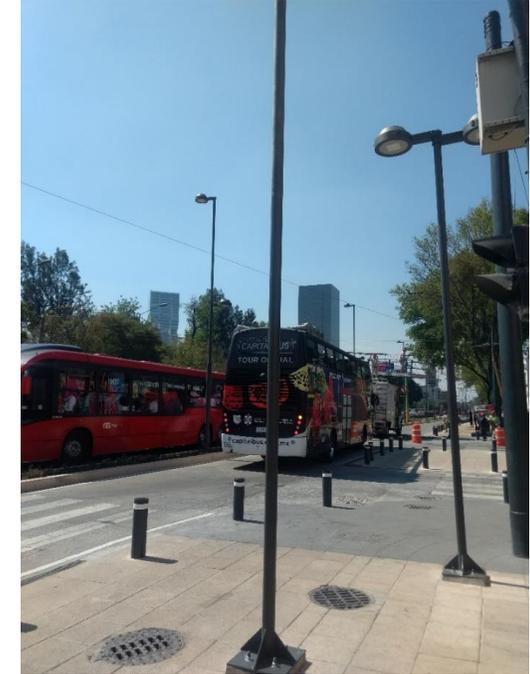
(ATENDIDO)

Tubería para instalación eléctrica expuesta.

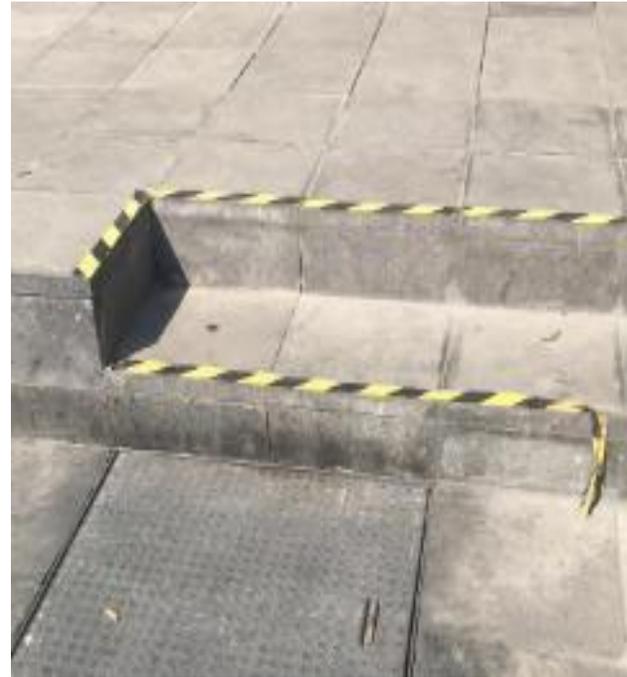
**(NO IMPUTABLES A LA  
OBRA)**

Cambio de piezas en fachada  
Teatro Hidalgo por trabajos de  
la obra.

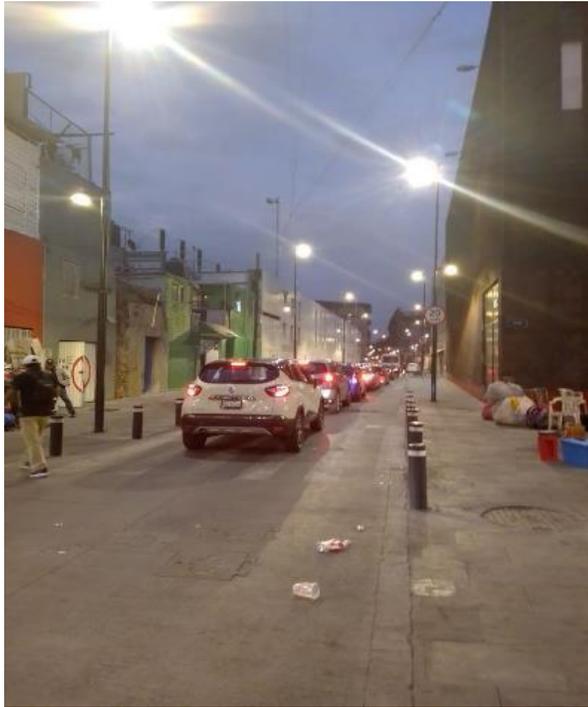
(ATENDIDO)

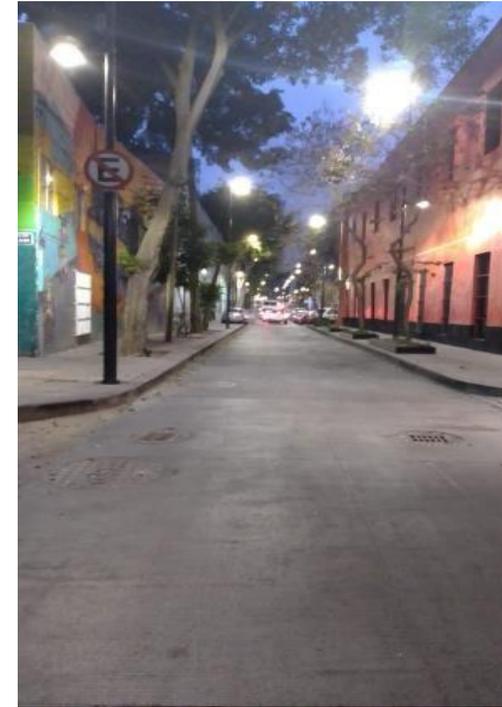
(ATENDIDO)

Alumbrado público nuevo, funcionando correctamente en toda la calle.

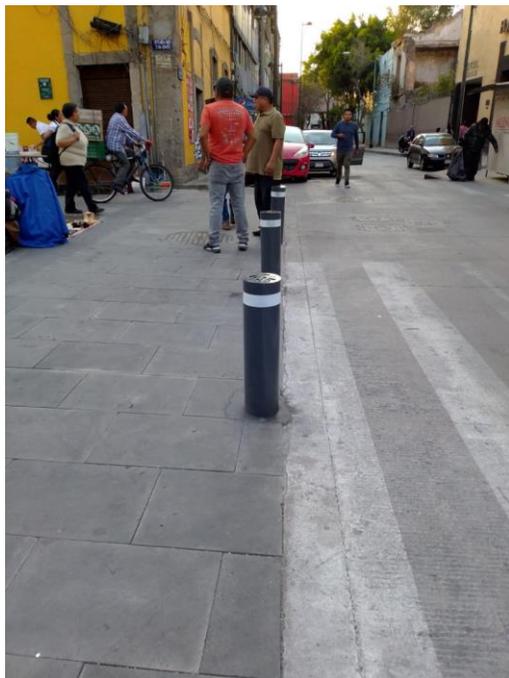
**(ATENDIDO)**

Colocación de bolardos esq. 2  
Abril mercado de pulgas.

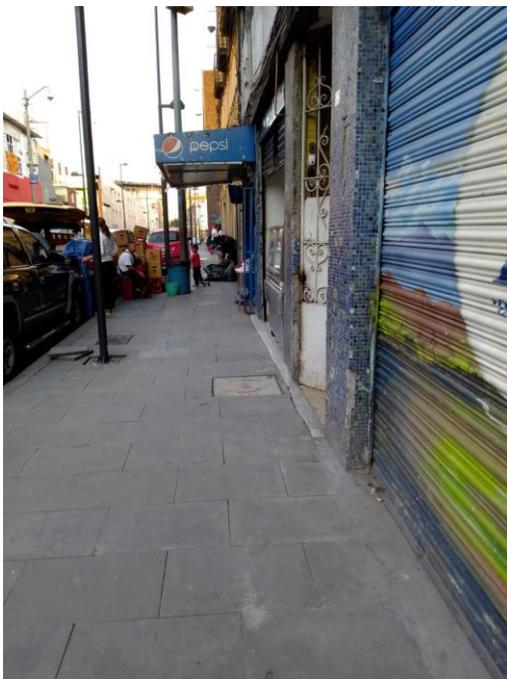
**(ATENDIDO)**

Detalle de recinto vs fachadas  
y colocación de tapa.

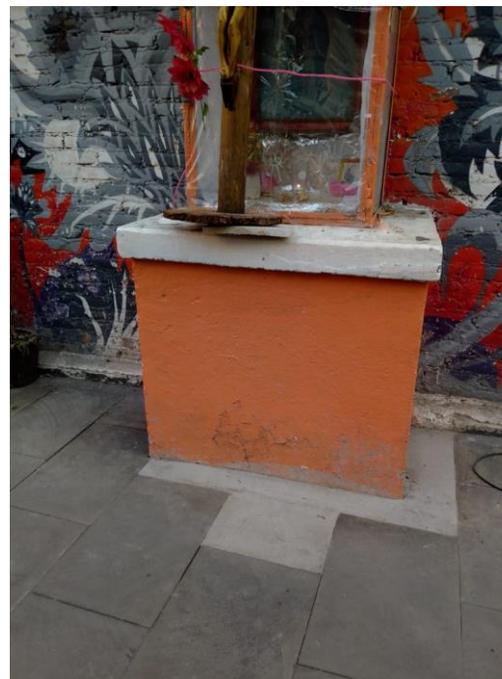
**(ATENDIDO)**

Remate de recinto en nicho.

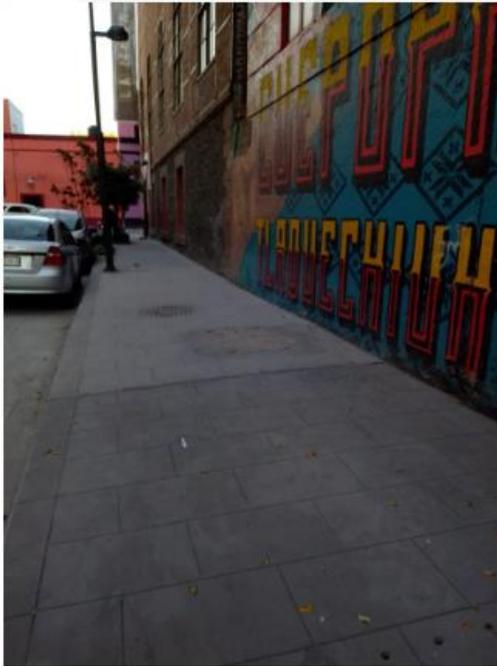
**(ATENDIDO)**

Corte de concreto en banqueta

**Alumbrado público nuevo. (ATENDIDO)**

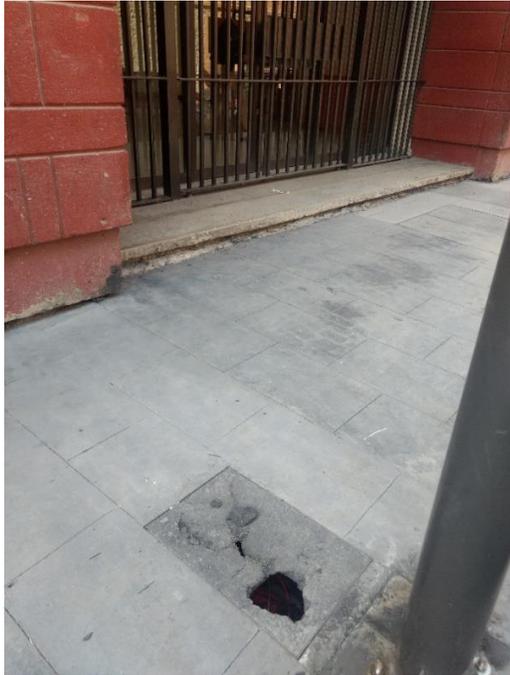
**(ATENDIDO)**

Tapa registro rota afuera de  
Oficinas de SAT  
2do callejón SJD esq. Pensador  
mexicano

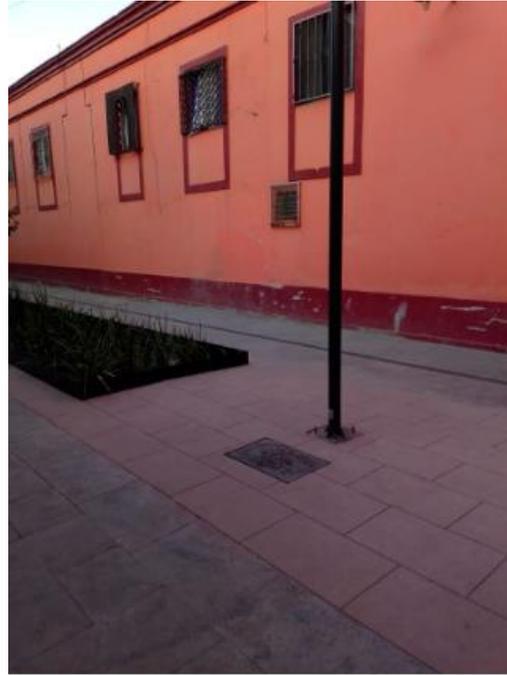
**(ATENDIDO)**

Falta de tapa de registro

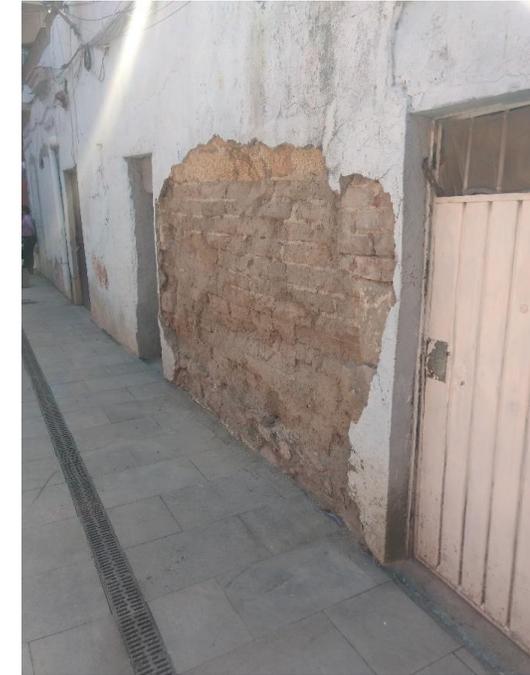
**(ATENDIDO)**

Repellado de muro , se cuenta  
con minuta del percance a la  
hora de estar trabajando afuera de  
dicho inmueble.

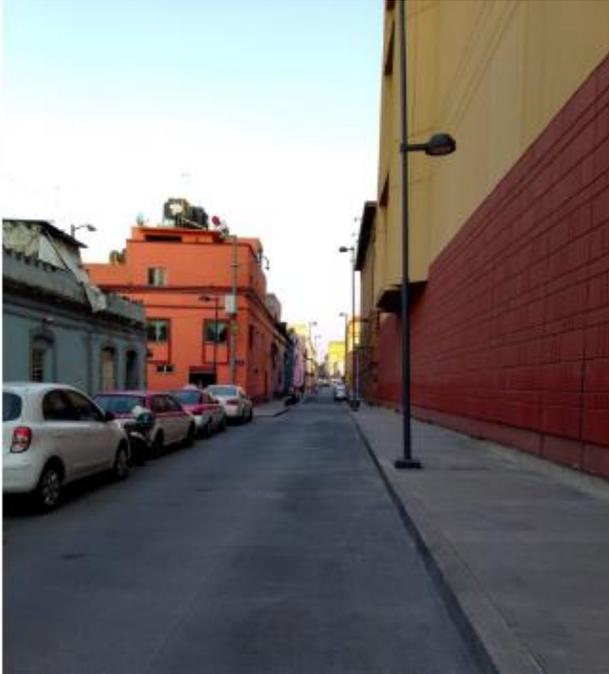
**(ATENDIDO)**

Falta colocación de postes y luminarios nuevos en toda la calle.

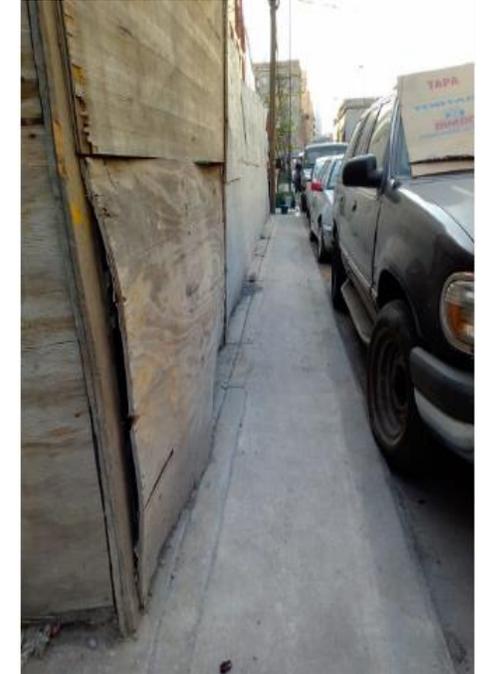
**(ATENDIDO)**

Colado de banquetta

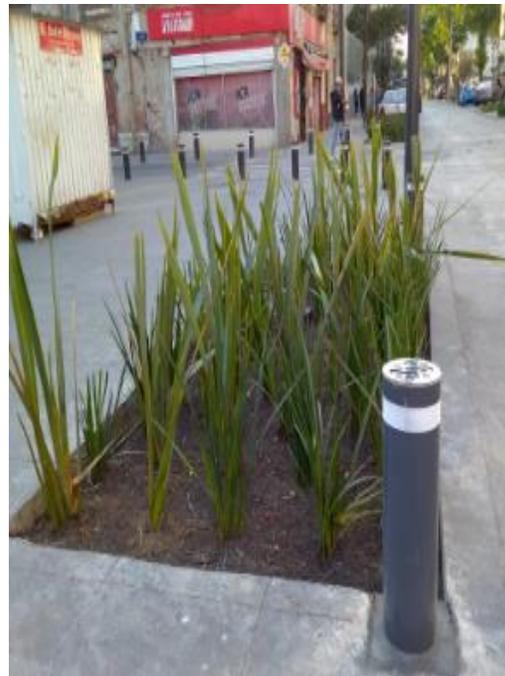
**(ATENDIDO)**

Plantar bien

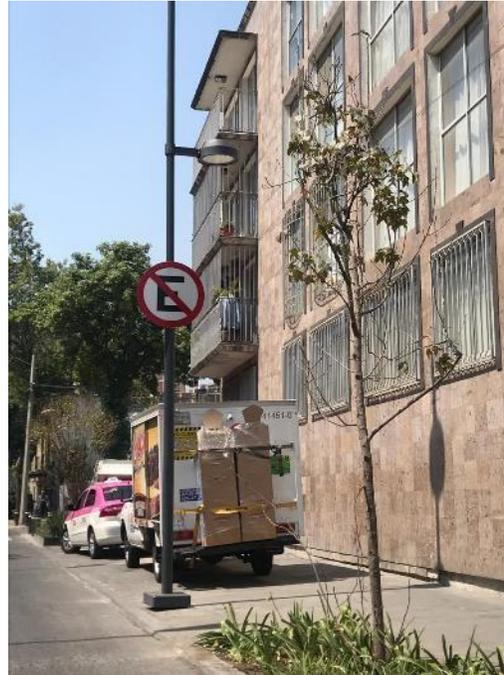
**(ATENDIDO)**

Colocación de postes y luminarias para alumbrado público

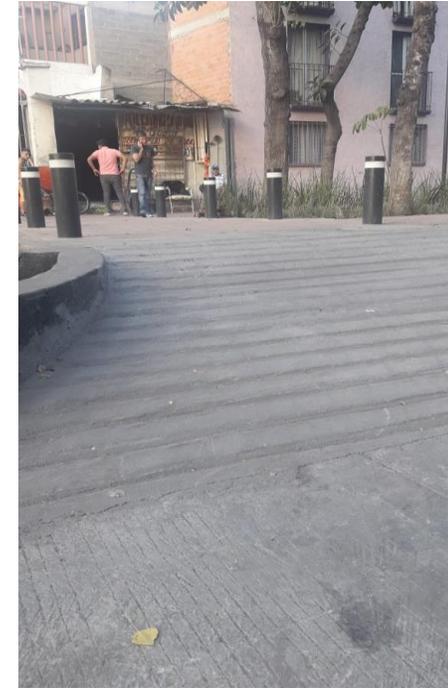
**(NO IMPUTABLE A LA OBRA)  
SE EJECUTO SEGÚN PROYECTO**

Esta rampa tiene mucha pendiente y no suben los autos, raspan la parte baja de estos

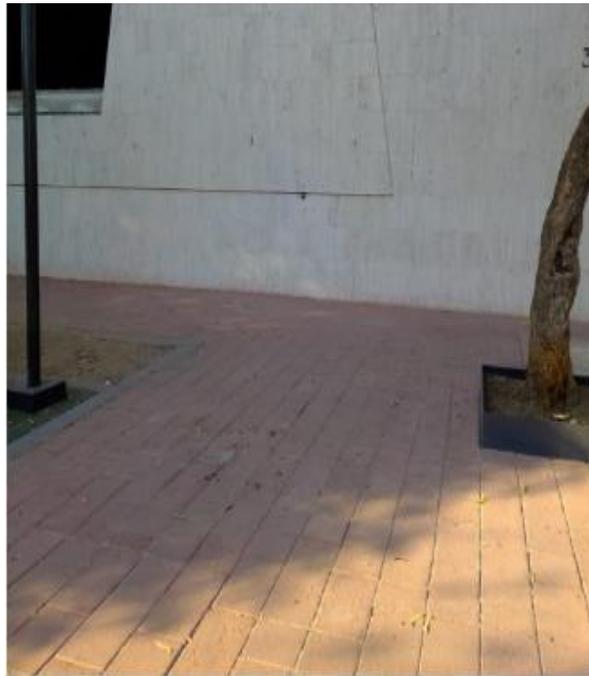
**(ATENDIDO)**

Terminar de colocar recinto y retiro del sobrante

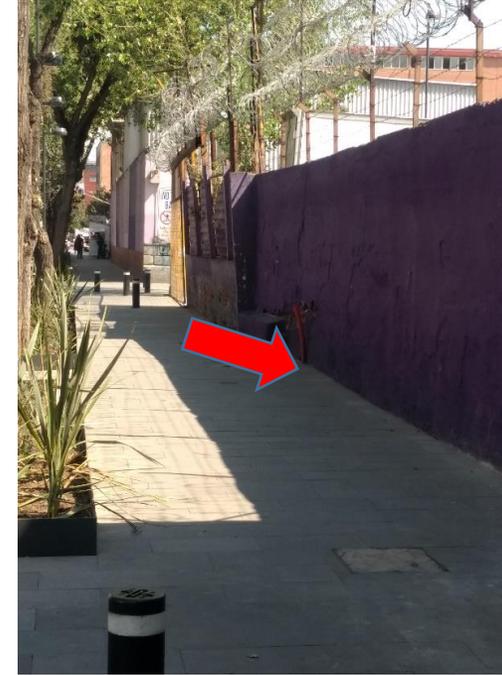
**ATENDIDO)**

(falta toma de CFE baja tensión)

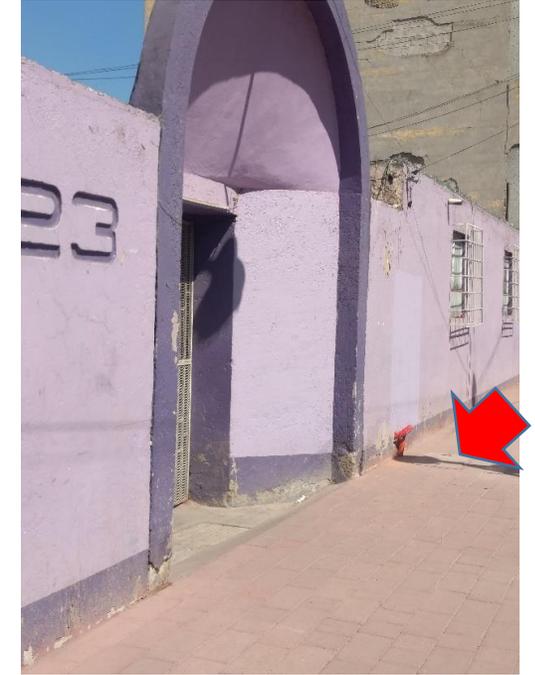
**(ATENDIDO)**

(falta toma de CFE baja tensión)

Retiro de manguera de instalación eléctrica a lo largo de la calle

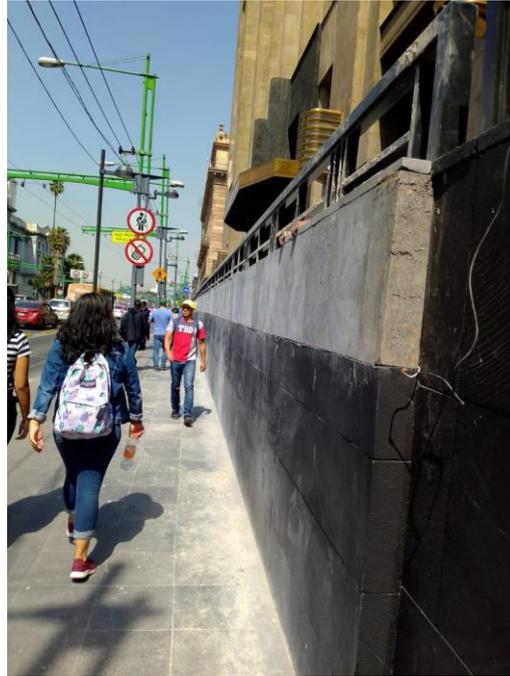
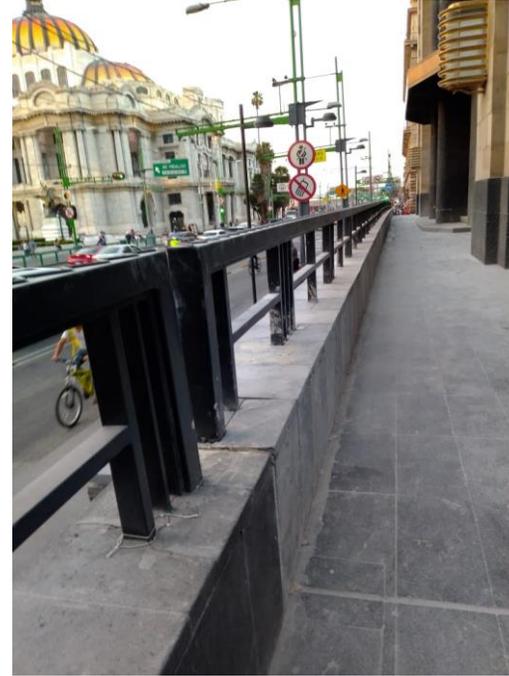
**(ATENDIDO)**

Colocación de recubrimiento de recinto en barandal de edificio de oficinas del Banco de México.

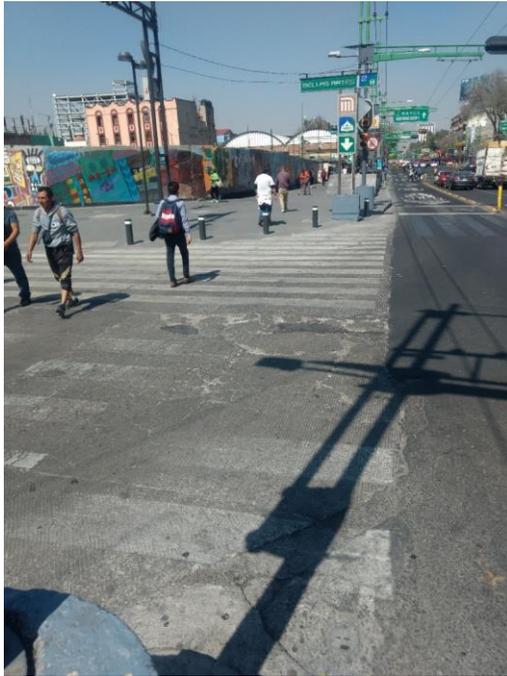
**(POR ATENDER)**

Carpeta asfáltica acodrilada esq. Av. Hidalgo.

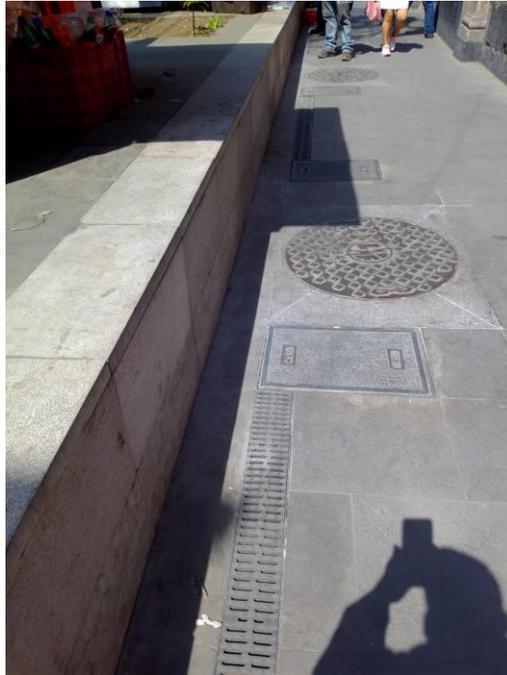
**(ATENDIDO)**

Falta de rejilla en dren afuera de Sanborns.

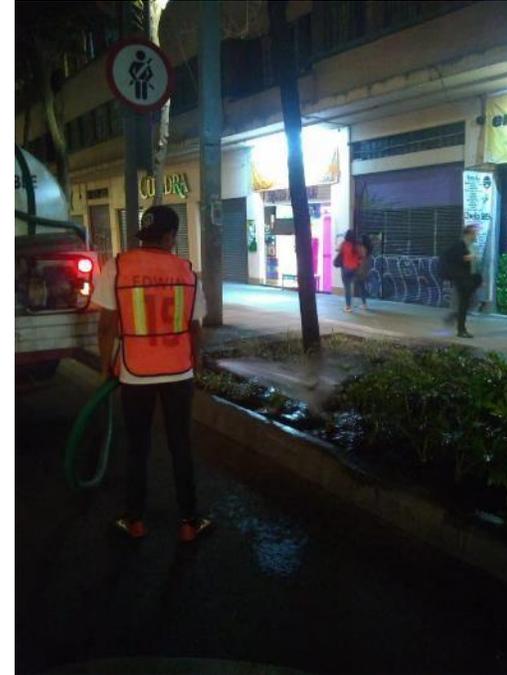
**(ATENDIDO)**

Falta colocar placa metálica en jardinera (NO CONSIDERADAS EN PROYECTO) y riego con agua tratada de elementos arbustivos.

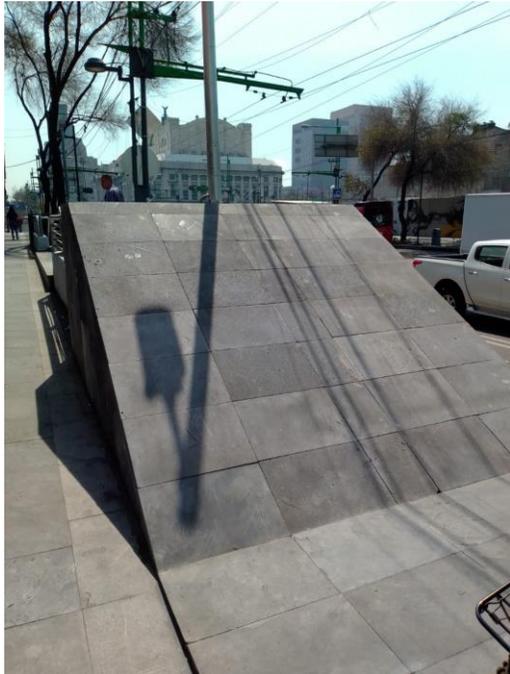
**(ATENDIDO)**

Terminar la colocación de mármol en respiradero de estación del metro.

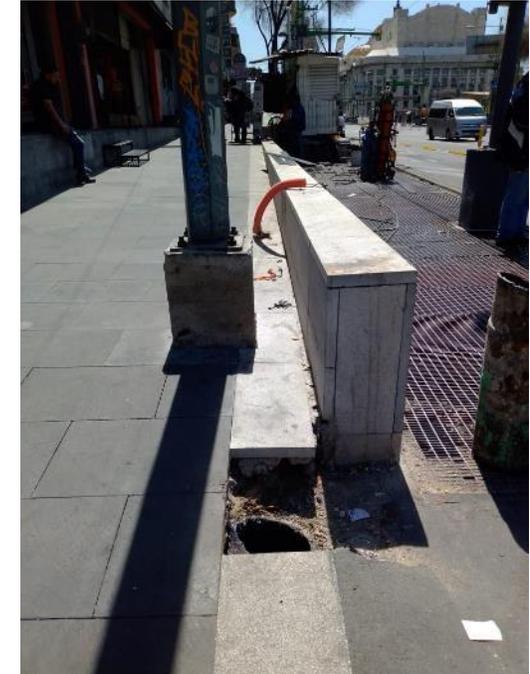
**Esquina república de Cuba**

**(ATENDIDO)**

Retiro de tubo de acero

Colocación de recinto.

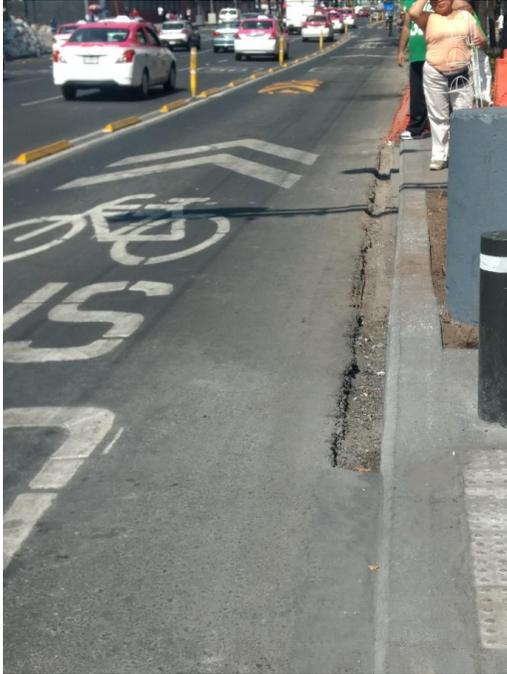
**(POR ATENDER)**

Falta asfalto en arroyo vehicular.

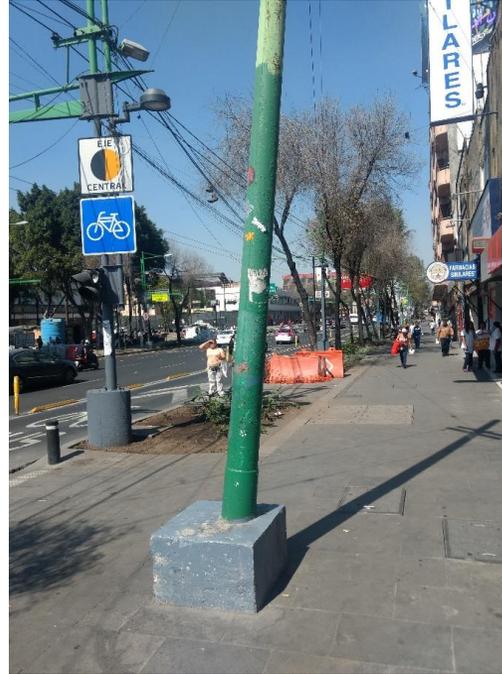
**Retiro de poste a la mitad de la calle**

(NO SE PUEDE RETIRAR, YA QUE ES LA RETENIDA DE LA LÍNEA ÁREA DEL TROLEBÚS).

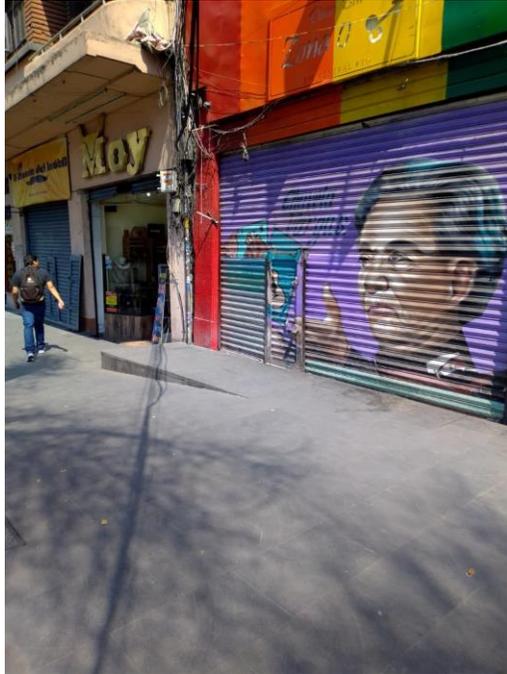
**(ATENDIDO)**

Aquí quedo una rampa sin señalizar

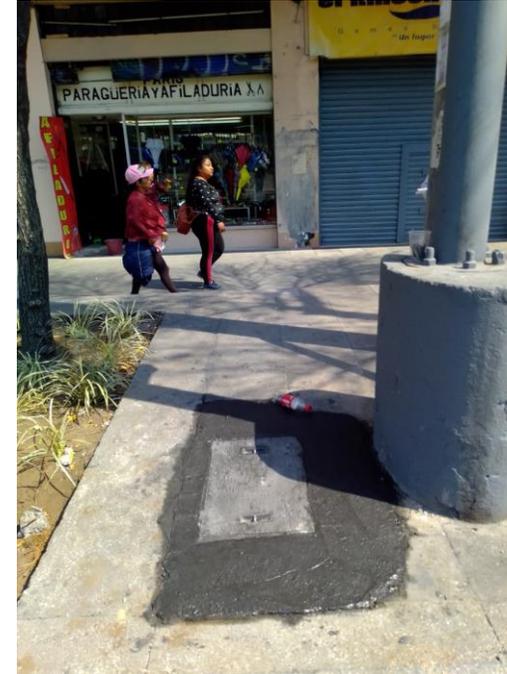
**(ATENDIDO)**

Falta colocar tapa de registro eléctrico.

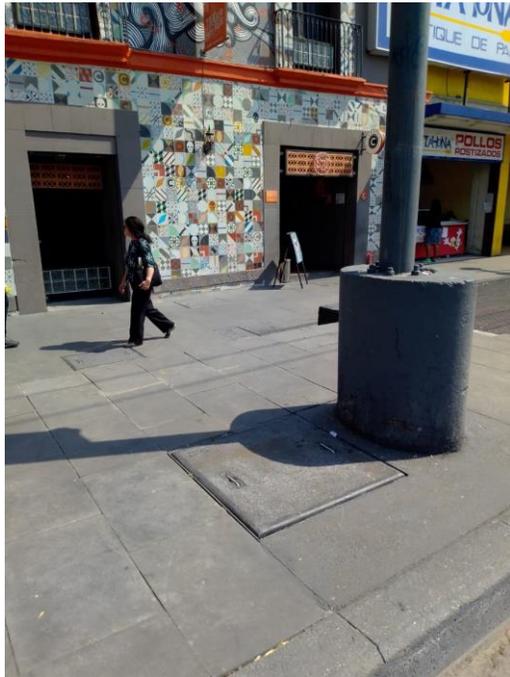
**(ATENDIDO)**

Falta de tapa en registro.

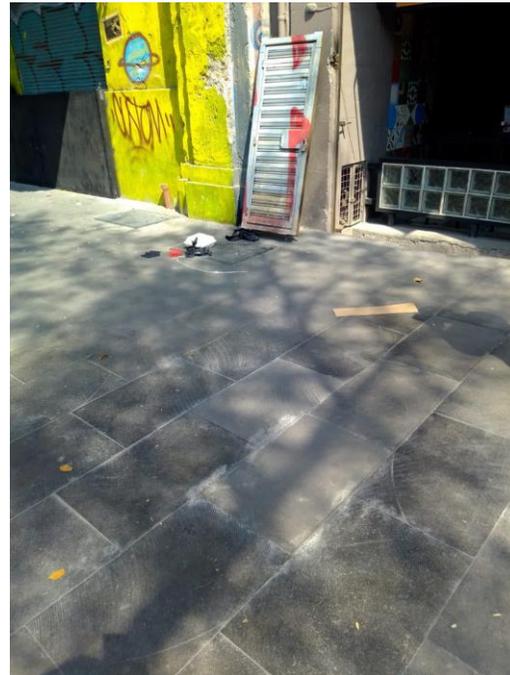
**(ATENDIDO)**

Retiro de llave y colocación de recinto.

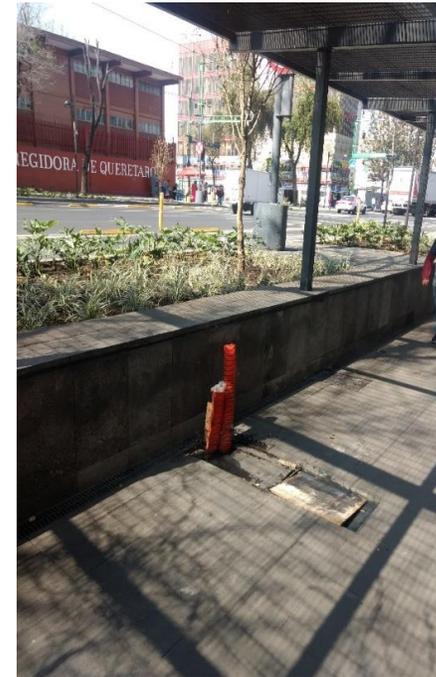
**(POR ATENDER)**

Retiro de tubería y colocar tapa de registros en toda la calle. DRENAJE "SACMEX"

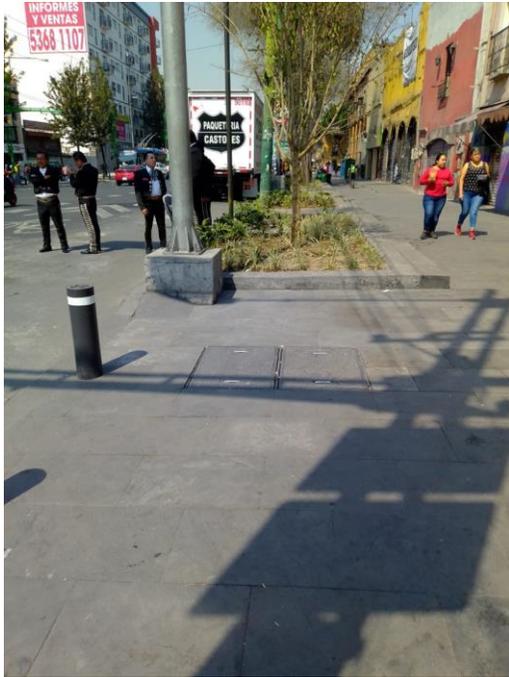
**(ATENDIDO)**  
Colocar tapa de registros.

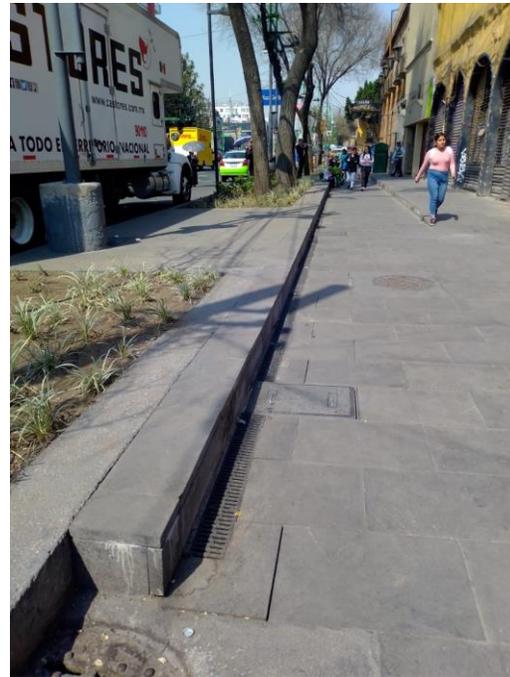
**(ATENDIDO)**  
Colocar rejilla de dren.

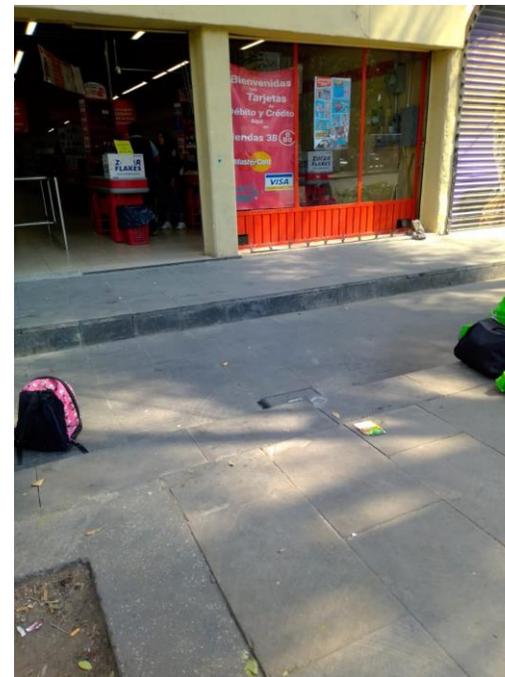
**(ATENDIDO)**  
Colocación de piezas de recinto.

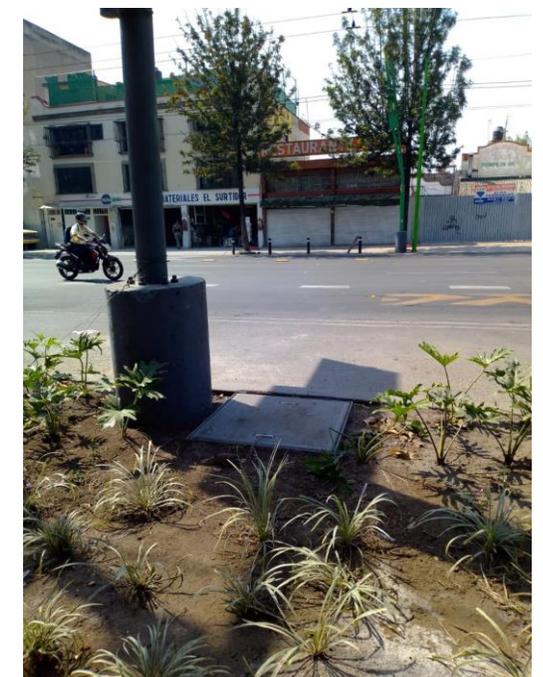
**(ATENDIDO)**  
Colocación tapa de registro.

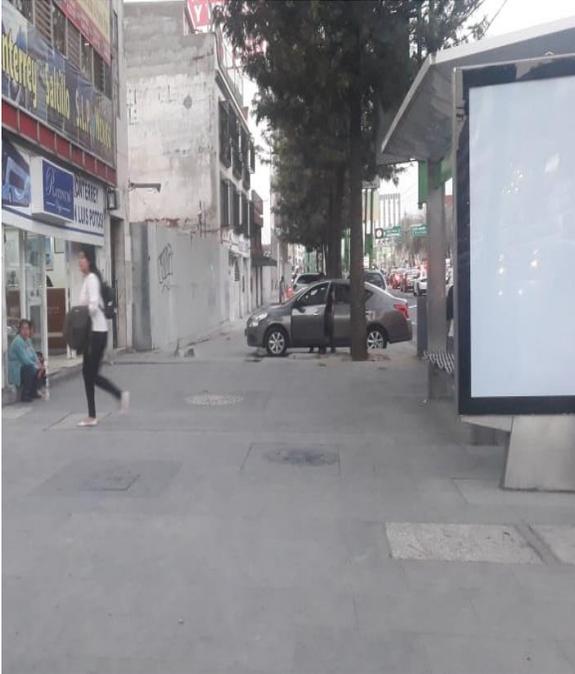
**(ÁREA SIN INTERVENIR EN ESTA ETAPA)**

Pendiente colocación de recinto en banquetta, cambio de tapa de CFE.

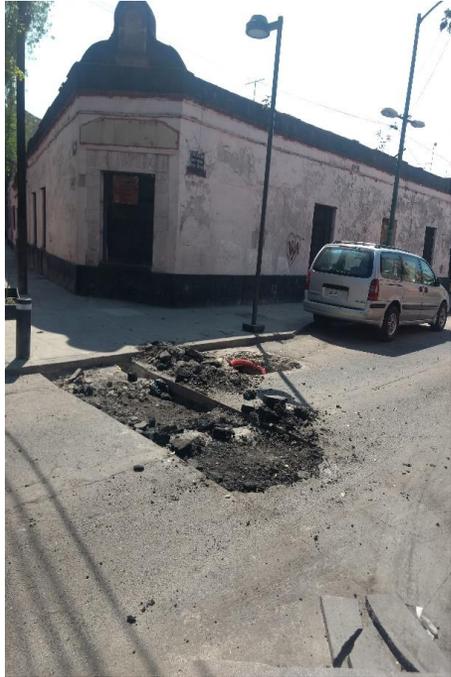
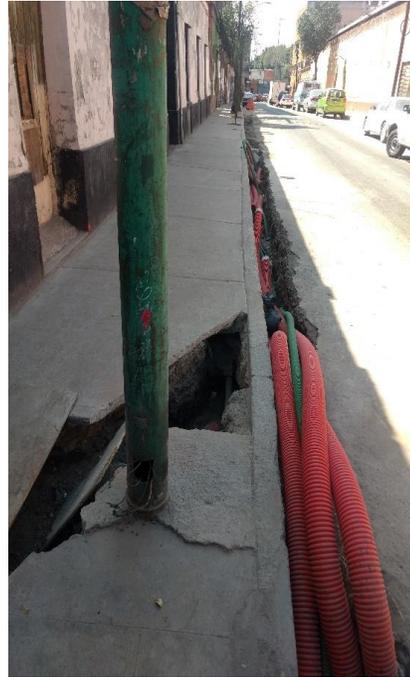
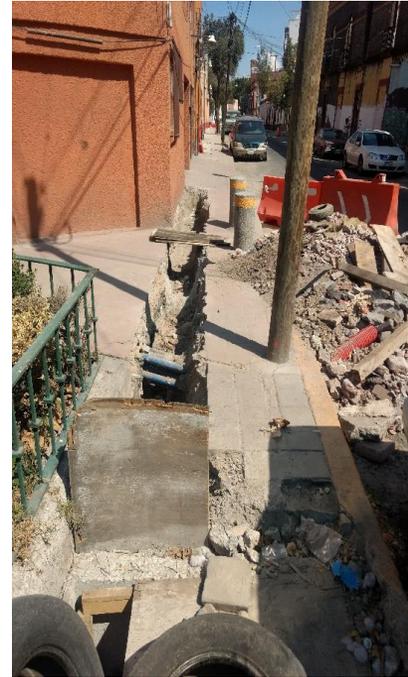
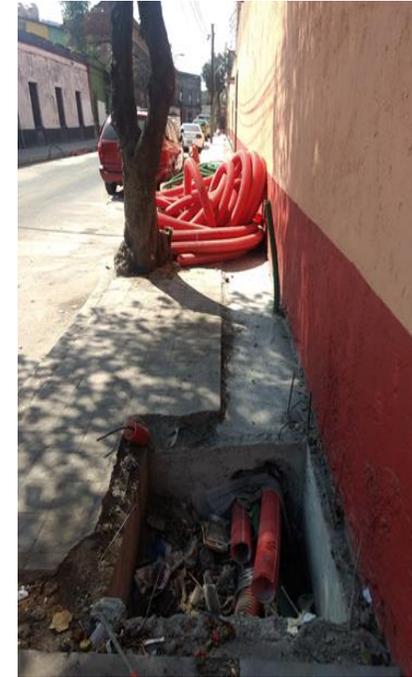
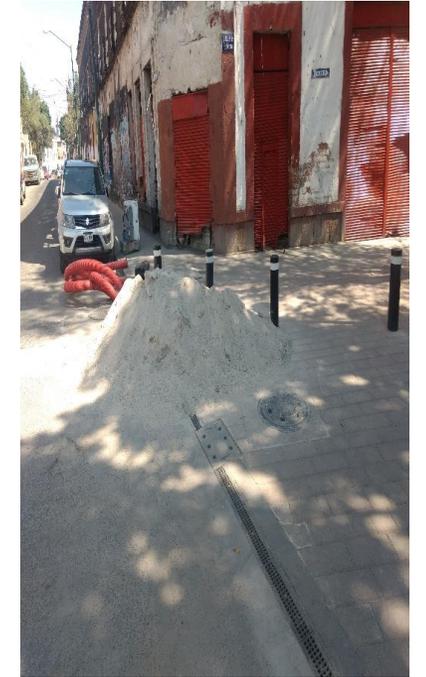
### Pedro Moreno a Paseo de la Reforma

Tapar zanjas y colocar tubería dentro de esta, asfaltar orilla de arroyo vehicular, tapa paso peatonal y retiro de escombros

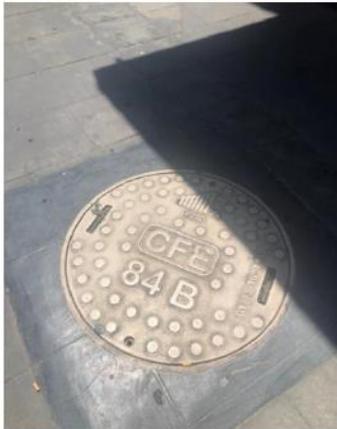
Rep. De Perú entre  
Leandro valle y Altuna

Número de tapas de registros y/o bóvedas reparadas

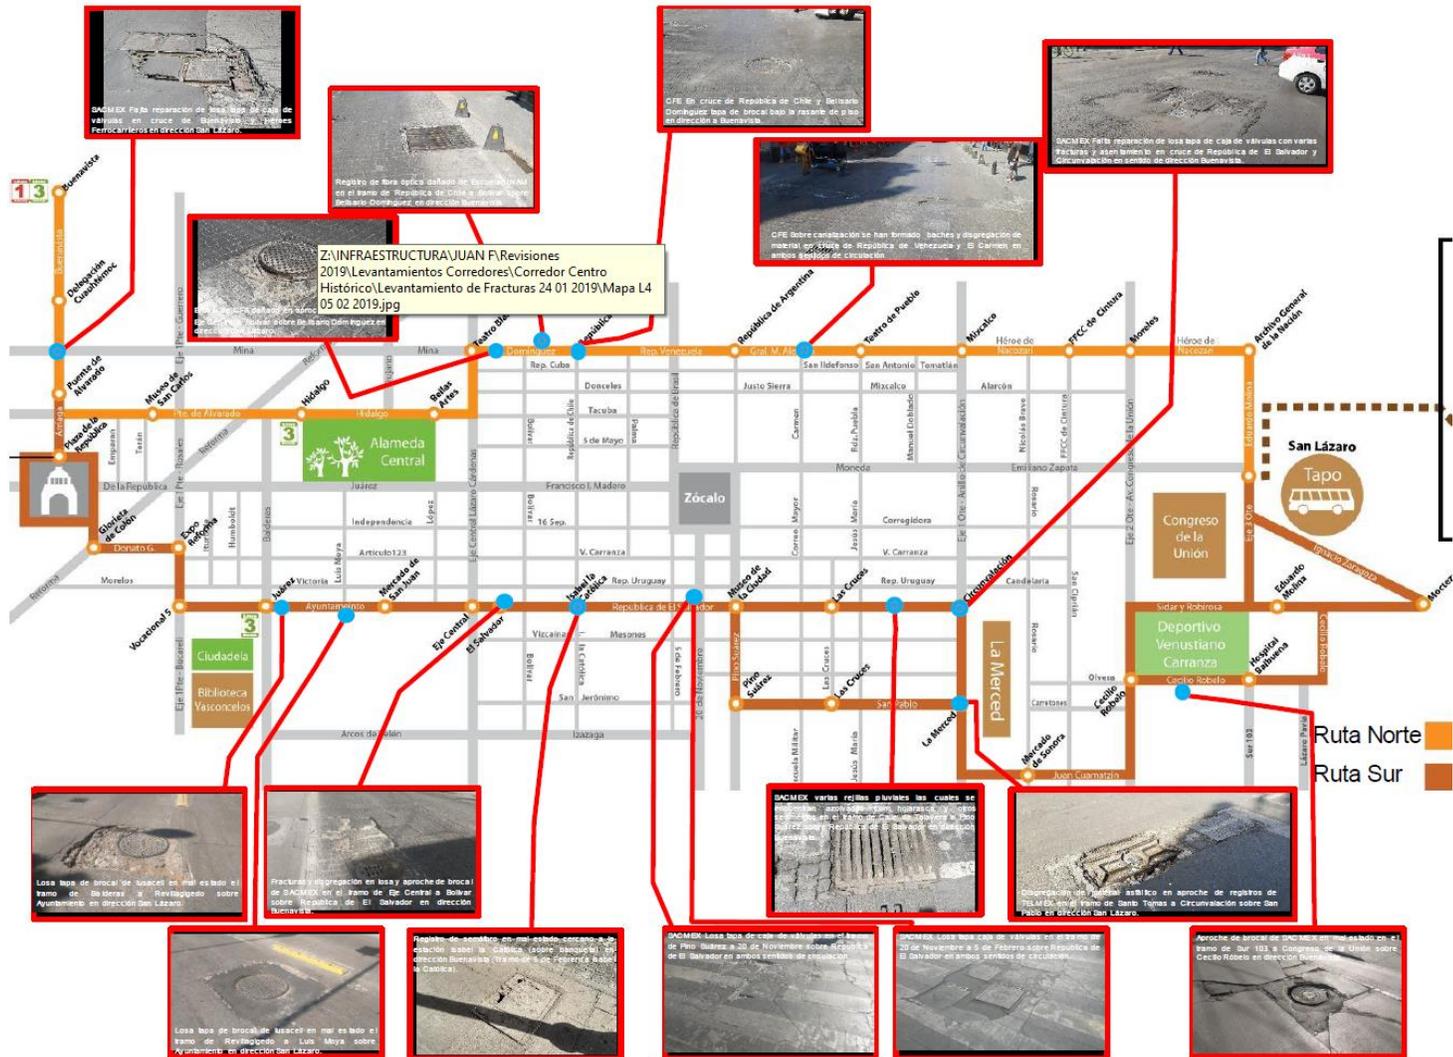
# METROBUS | Reporte de brocales y registros en mal estado "Línea 4"

INCIDENCIA	UBICACIÓN	DEPENDENCIA QUE ATIENDE
	Falta reparación de losa tapa de caja de válvulas en cruce de Buenavista y Héroes Ferrocarrileros en dirección San Lázaro.	SACMEX
	Registro de fibra óptica dañado de Escuela UNAM en el tramo de República de Chile a Bolívar sobre Belisario Domínguez en dirección Buenavista.	
	Brocal de CFE dañado en aproche en el tramo de Eje Central a Bolívar sobre Belisario Domínguez en dirección San Lázaro.	CFE
	En cruce de República de Chile y Belisario Domínguez tapa de brocal bajo la rasante de piso en dirección a Buenavista.	CFE
	Sobre canalización se han formado baches y disgregación de material en cruce de República de Venezuela y El Carmen en ambos sentidos de circulación	CFE
	Falta reparación de losa tapa de caja de válvulas con varias fracturas y asentamiento en cruce de República de El Salvador y Circunvalación en sentido de dirección Buenavista.	SACMEX
	Losa tapa de brocal de Iusacell en mal estado el tramo de Balderas a Revillagigedo sobre Ayuntamiento en dirección San Lázaro.	IUSACELL

INCIDENCIA	UBICACIÓN	DEPENDENCIA QUE ATIENDE
	Fracturas y dide SACMEX en el tramo de Eje Central a Bolívar sobre República de El Salvador en dirección sgregación en losa y aproche de brocal Buenavista	SACMEX
	Losa tapa de brocal de Iusacell en mal estado el tramo de Revillagigedo a Luis Moya sobre Ayuntamiento en dirección San Lázaro.	IUSACELL
	Registro de semáforo en mal estado cercano a la estación Isabel la Católica (sobre banqueta) en dirección Buenavista (Tramo de 5 de Febrero a Isabel la Católica).	SSC-Control de Tránsito
	varias rejillas pluviales las cuales se encuentran azolvadas con hojarasca y otros sedimentos en el tramo de Calle de Talavera a Pino Suárez sobre República de El Salvador en	SACMEX
	Disgregación de material asfáltico en aproche de registros de TELMEX en el tramo de Santo Tomas a Circunvalación sobre San Pablo en dirección San Lázaro.	TELMEX
	Losa tapa de caja de válvulas en el tramo de Pino Suárez a 20 de Noviembre sobre Republica de El Salvador en ambos sentidos de circulación.	SACMEX
