SECRETARÍA DE CULTURA
INSTITUTO DEL CENTRO
HISTÓRICO

MESA INTERINSTITUCIONAL DE INFRAESTRUCTURA

XX SESIÓN - Evaluación Septiembre

02 de octubre de 2024

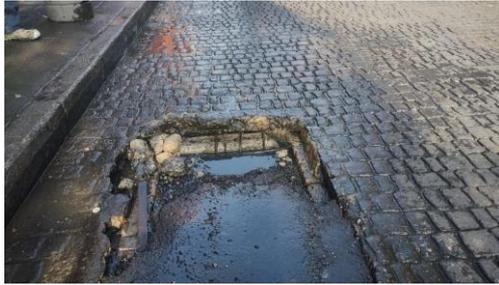
Bacheo en República de Uruguay

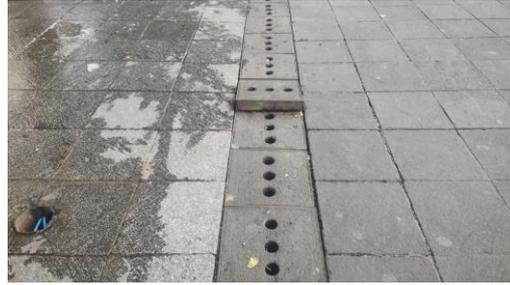
**Acomodo de tapas de dren en Plaza
Juan José Baz**

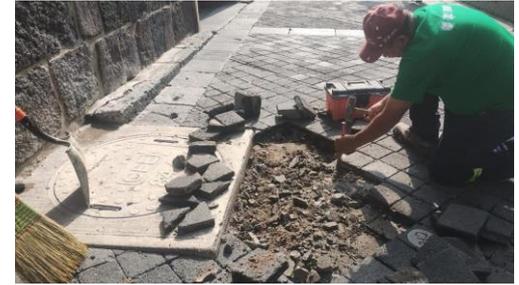
**Reparación de Basaltín en San
Ildefonso**

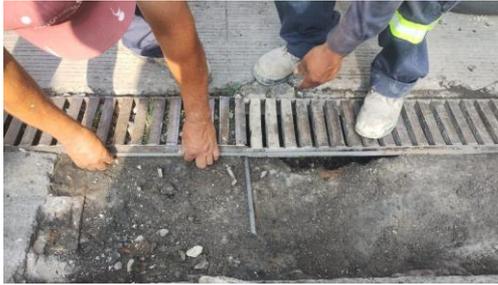
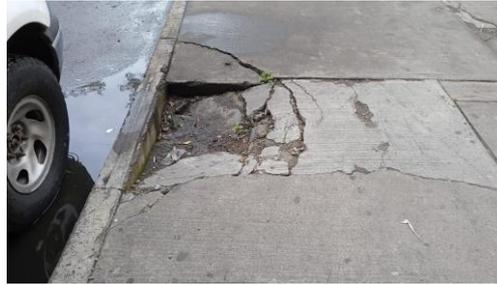
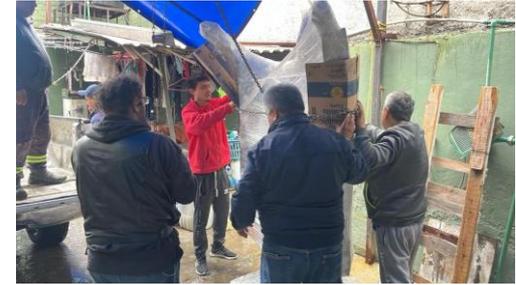
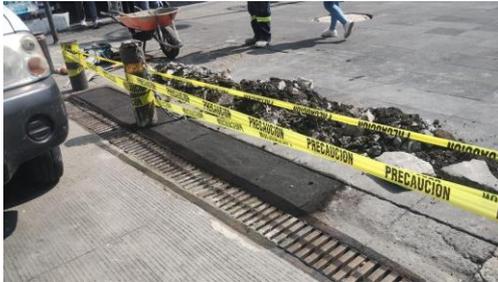
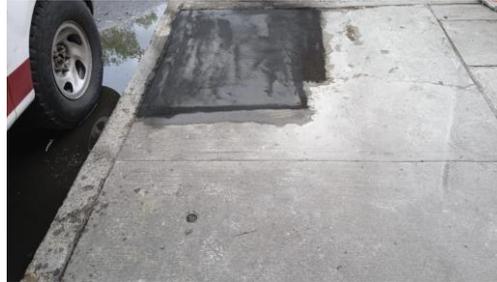
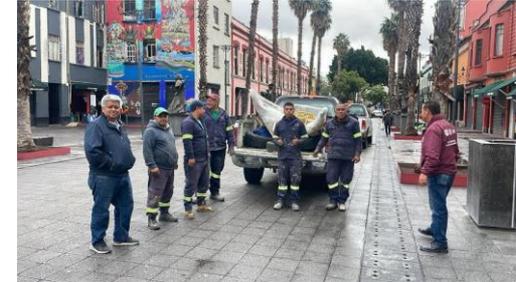
Reparación de banqueta, reposición de bolardos y reposición de rejilla Irving en San Ildefonso

Reparación de banqueta en Fray Servando

Traslado de escultura de Iztapalapa a Plaza Garibaldi

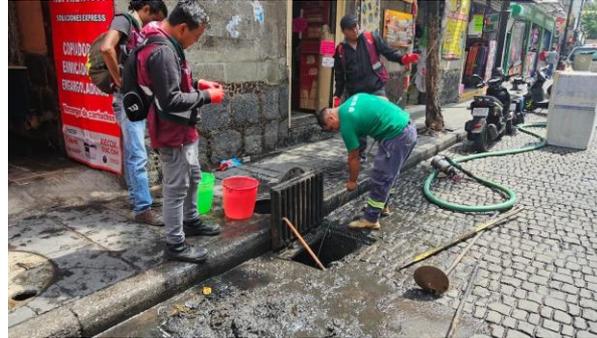
Bombeo y desazolve de drenaje de 4 accesorios pluviales (2 rejillas de piso y 2 de orilla de guarnición, sondeo de 6 metros lineales de atarjea en Regina

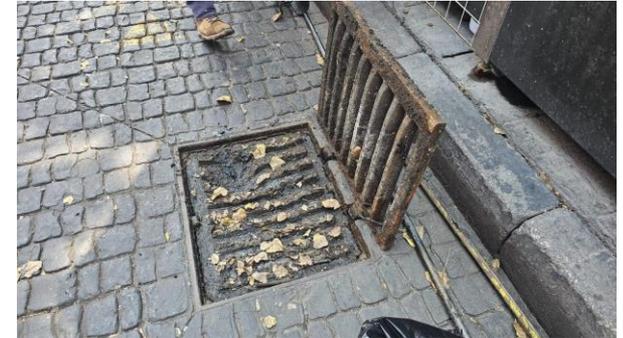
Limpieza y desazolve de 2 accesorios pluviales (2 rejillas de piso y 2 de orilla de guarnición en Mesones, retirando aproximadamente 2.5 M³ de azolve.

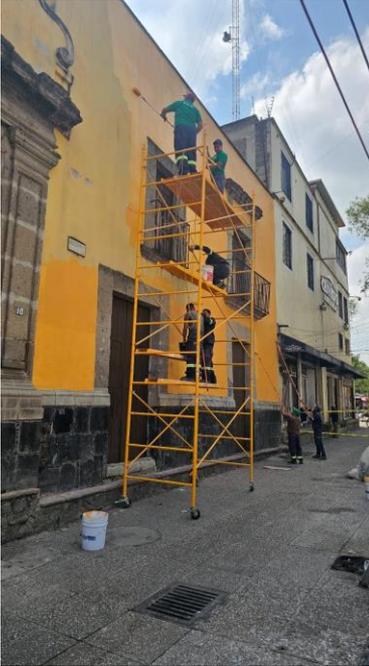
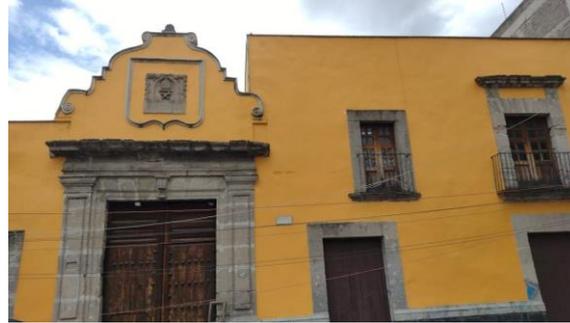
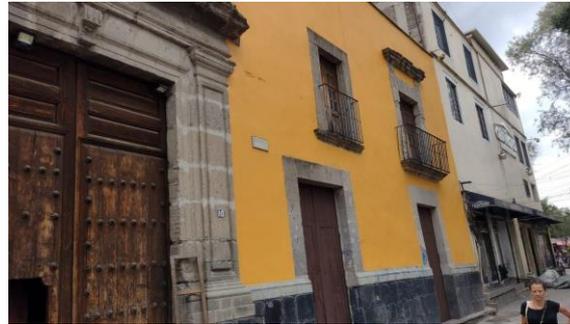
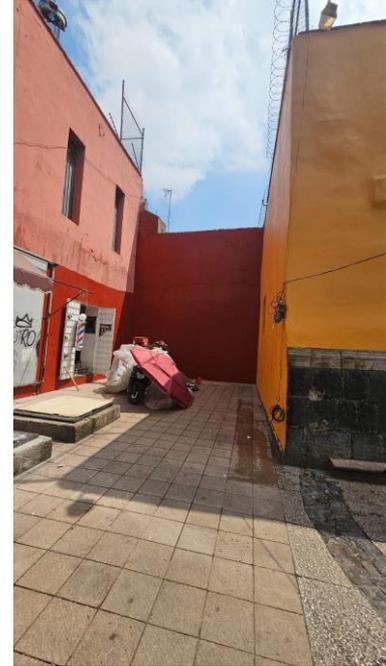
Retiro de grafiti en Alhóndiga 10 (Casa del Diezmo del INAH)

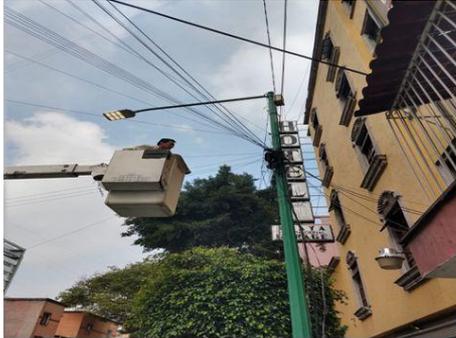
Reparación de alumbrado público en calle
Nezahualcóyotl

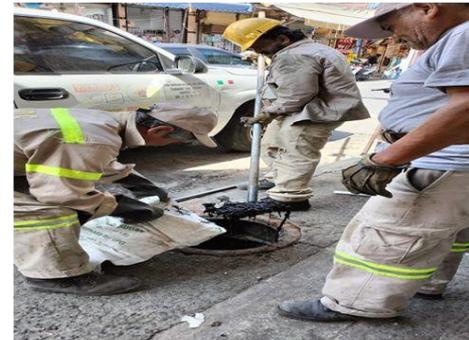
Desazolve en calle Bolivia N°82

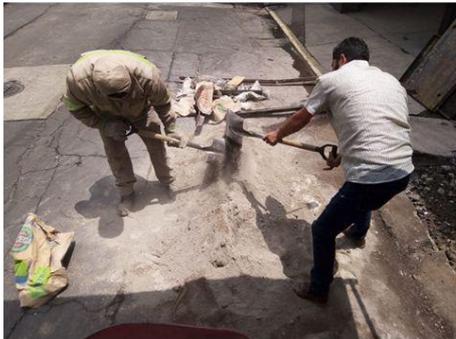
Reparación de banqueta en calle
Revillagigedo

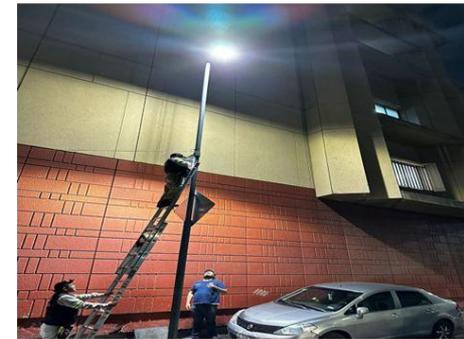
Reparación de circuito en el segundo
callejón de Juan de Dios

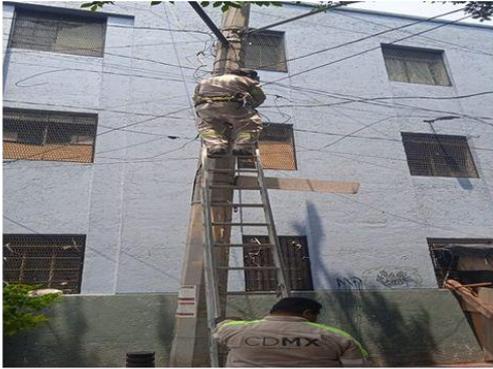
Reparación de alumbrado en el callejón de Ecuador

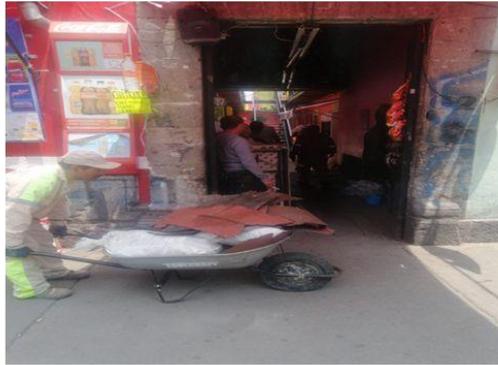
Retiro de escombros en Izazaga N°62
